# Tilstandsrapport

📍 Grenseveien 37, 0575 OSLO

# gnr. 128, bnr. 30

Befaringsdato: 08.04.2025

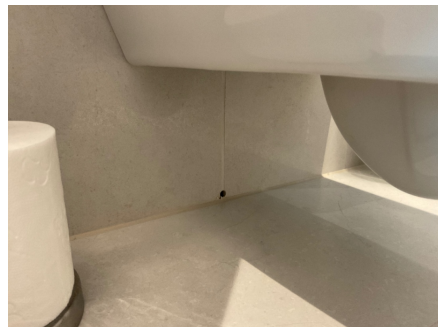
Det skal kontrolleres om det er en avrennings-spalte for synliggjøring av evt. lekkasjevann fra innbygget klosettsisterne.  
Det forutsettes at gulvet inne i innkassingen er i samme høyde som gulvet utenfor, og at det er tettet med membraner.  
I dette badet er det boret et lite hull. Det bemerkes at dette hullet burde vært større.  
Hullet ble kontrollert, og det virker som om det stopper/er tettet rett innenfor flisene.

Konsekvens: Hvis det ikke er åpning/stort nok hull, vil en evt. lekkasje ikke bli oppdaget.  
Det anbefales nærmere kontroll/utbedringer.

Lite hull i innkassing under klosett.

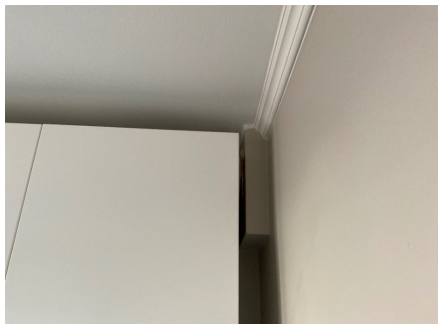
Kjøkken skal i denne type blokker, normalt ha permanent avtrekk ført via luftesjakt/kanal, ut over yttertak.  
I denne leiligheten er ventilen til avtrekkskanalen fra kjøkken blendet/tettet bak overskapet.

Konsekvens: Uten permanent avtrekk fra kjøkkenet, vil dette påvirke leilighetens luftutskifting/ventilasjon.  
For å få permanent avtrekk her, må det gjøres inngrep i overskapenes plassering.  
Om dette skal gjøres, må vurderes av ny eier.

Ventil fra kjøkken er blendet

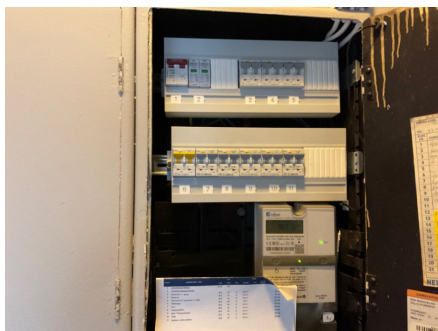
Sikringskap.

Det blir satt TG-2 for el-anlegget. Dette er ikke å anse som en tilstandsvurdering av el-anlegget, men settes for å synliggjøre at jeg anbefaler en utvidet el-kontroll.

Avvik: Det er ikke fremvist samsvarserklæring for el-arbeider til bad.

For å få en fullstendig kontroll av el-anlegget anbefales det å innhente en utvidet el-kontroll/tilstandsvurdering av el-anlegget etter NEK 405-2-3:2023..
