# Tilstandsrapport

Fritidsbolig

Tverrbergvegen 29, 2933 REINLI

Befaringsdato: 08.07.2025

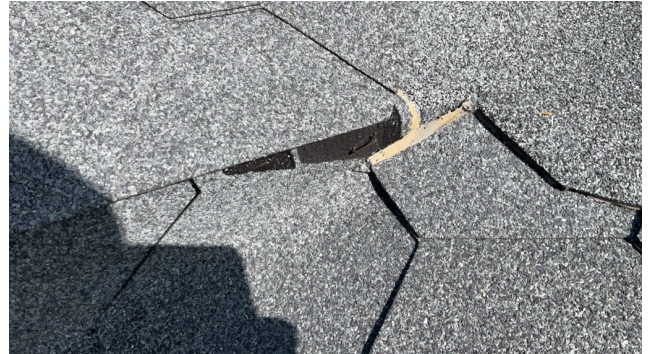
Overgang i grad bør ettersees og tiltak vurderes, registrert rust i festemidler med uttrekk.

- Overvåk tilstanden jevnlig. For å få tilstandsgrad 0 eller 1 må tekkingen skiftes ut, men tidspunktet for når dette er nødvendig er vanskelig å si noe om.
- Når takteking og undertak begynner å bli gamle, øker risikoen for lekkasjer, noe som kan føre til omfattende og kostbare reparasjoner av underliggende konstruksjoner dersom en ikke foretar tiltak på konstruksjonene før dette oppstår.

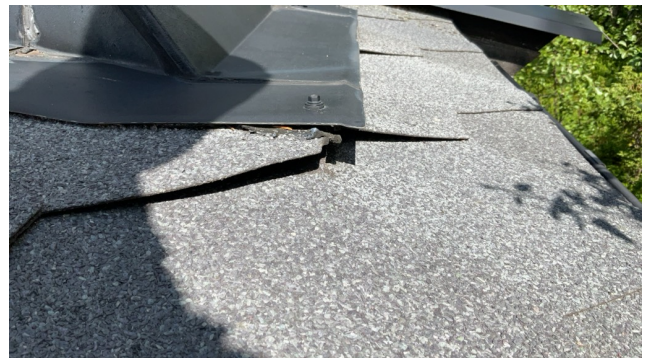
Ved pipestamme og overgang fotbeslag rundt pipe er det glipper på tekking, nærliggende setninger i overgang pipe/bygning som går uavhengig av hverandre, fare for fuktinntrekk og tiltak bør foretas. Bør etableres heldekkende pipebeslag på begge piper der den ene bør fotbeslag trekkes til over møne

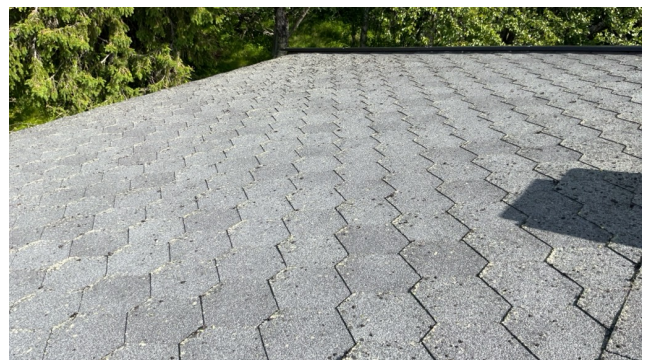
Slitasje med mosedannelse på en takflate

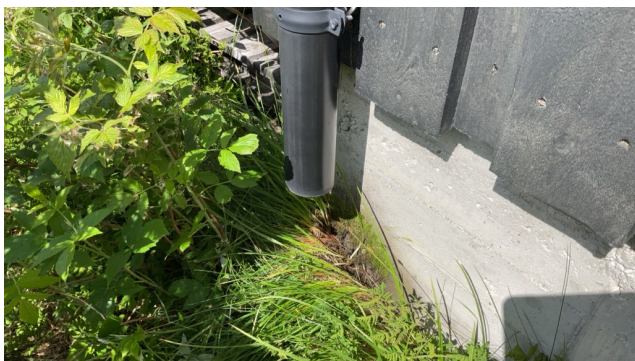
Manglende bortledning av takvann, bør ledes vekk fra bygningskropp

- Det bør lages system for bortledning av vann fra taknedløp ved grunnmur.
- Stigetrinn for feier må monteres.
- Det må foretas tiltak for å lukke avviket.

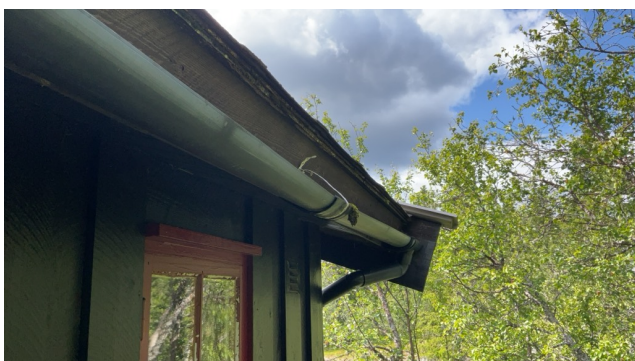
Enkel og ufagmessig løsning av takrenne og ikke tilstrekkelig innfesting, bør monteres ny med tilstrekkelig rennekroker og avstand på disse ihenhold til legganvisning

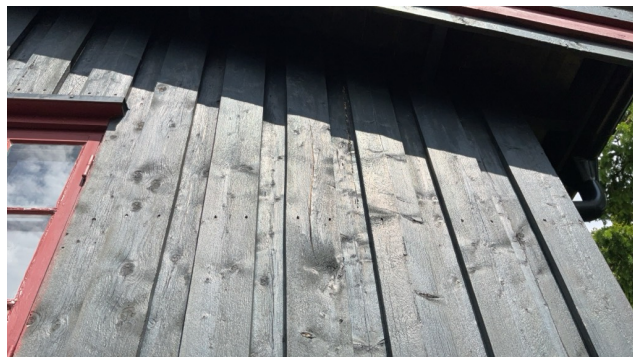
Oppsprukket enkelte kledningsbord

- Andre tiltak:
- Lokal utbedring/utskiftning bør utføres.

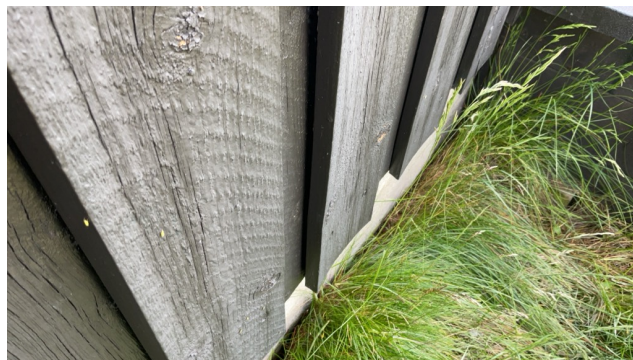
Kuving av kledningsbord på enkelte vegger, bør vurderes skifte av kledning da det er utettheter og mulige åpninger for mys/skadedyr

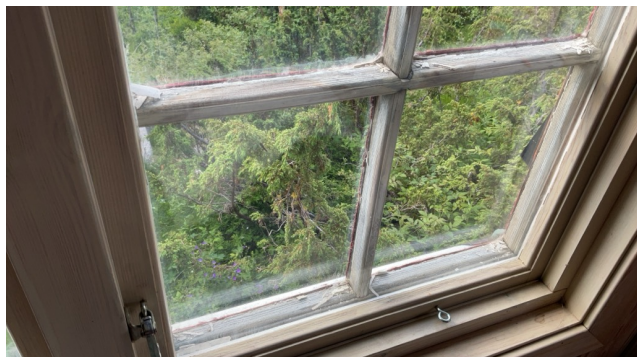
Vinduer er preget av elde og vedlikeholdsetterslep, vedlikehold eller utskifting må foretas

- Det må foretas tiltak for å lukke avviket.

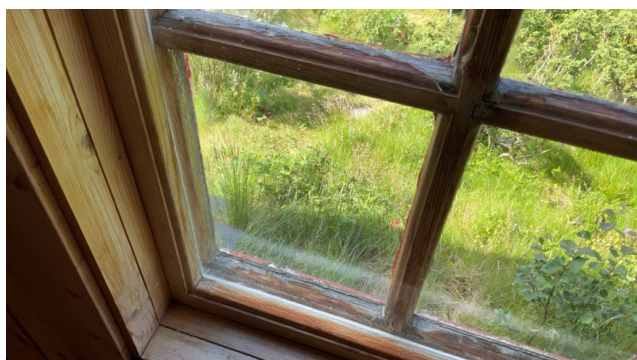
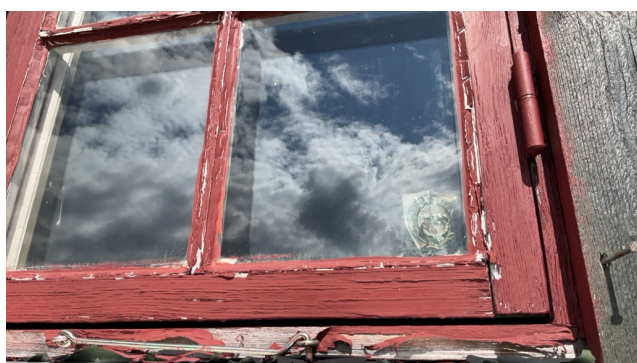
Vedlikeholdsetterslep og sprekker i kitt

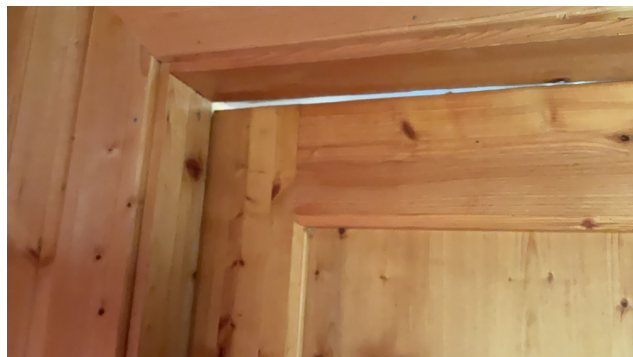
Hovedytterdør fra byggeår, preget av elde og slitasje, registrert utettheter med skjevheter i dør/bygning mellom dørblad/karm med luftlekkasjer.

Skjevheter i hovedytterdør med glippe/luftlekkasje i overgang

- Det må foretas tiltak for å lukke avviket.

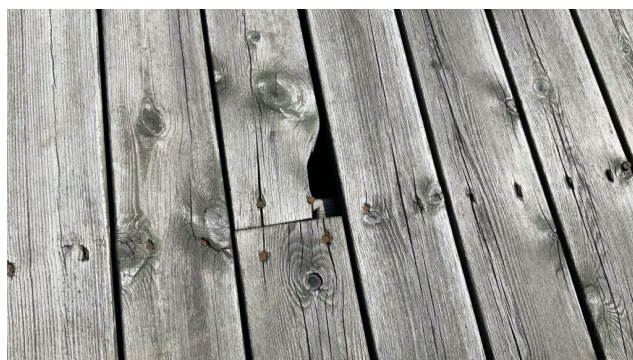
Registrert skade på terrassebord, bør foretas lokale tiltak.

Skade på terrassebord

- Det må foretas tiltak for å lukke avviket.

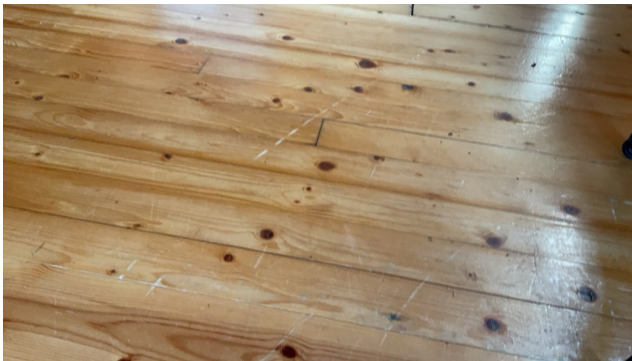
Merker og bruksslitasje på overflater

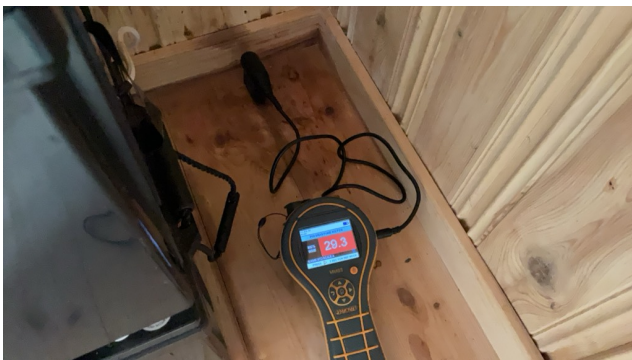
Fuktskjolder i hjørne på tilbygg, ved fuktmåletaking var det høyt fuktutslag der nærmere årsak og utbedring av følgeskader må foretas.

Fuktskjolder i hjørne på tilbygg, ved fuktmåletaking var det høyt fuktutslag der nærmere årsak og utbedring av følgeskader må foretas

- Gjennomføre ytterligere undersøkelser og foreta utbedring av skade.

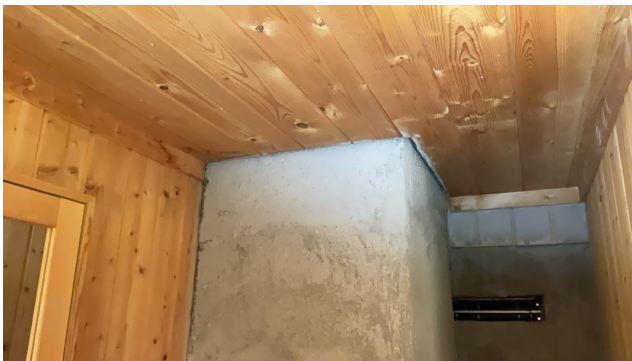
Registrert stedvis fuktskjolder i himling bla. fra vaskerom rundt pipestamme, overgang pipe/yttertak bør kontrolleres samt mulig kondens fra takkonstruksjon med begrenset isolasjon og lufting som årsak bør vurderes tiltak.

Fuktskjolder

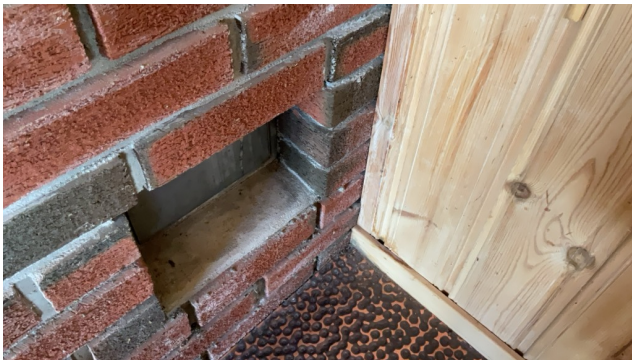
- Det er påvist brennbart materiale nærmere enn 300 mm fra sotluke/feieluke.
- Det er påvist andre avvik:

Brennbart materiale er plassert for nært sotluke

- Det må foretas tiltak for å lukke avviket.

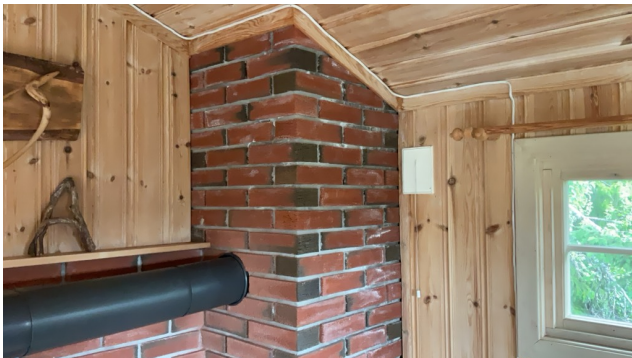
Saltutslag på pipe, overgang pipe og yttertak bør kontroll foretas  
eventuelle fuktinntregning kan forekomme som årsak

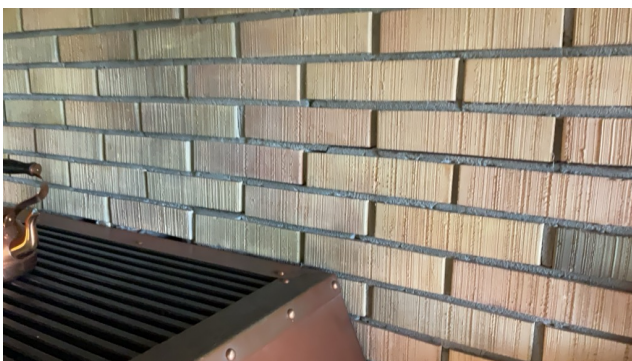
Sprekk i brannmur, årsak er setninger i bygning

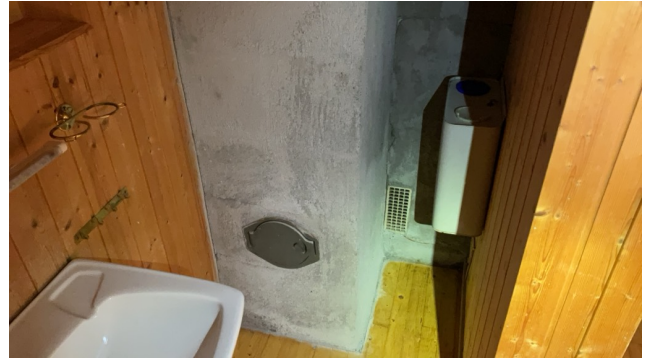
Avstand til brennbart materiale fra sotluke er for kort til vegg og gulv,  
sprekk i pipe fra vaskerom.

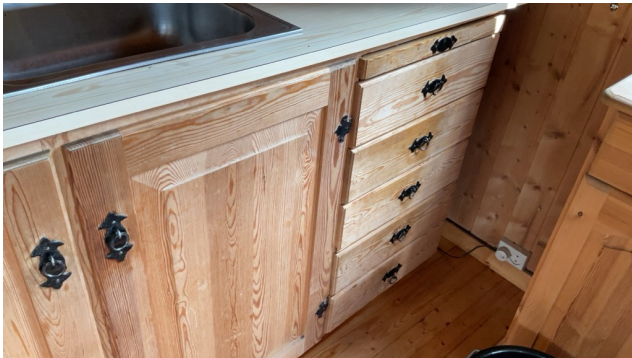
- Det er påvist skader på overflater/kjøkkeninnredning utover normal slitasjegrad.

Bemerket slitasje og oppussing/oppgradering bør vurderes

- Det må påregnes lokal utbedring/utskifting.

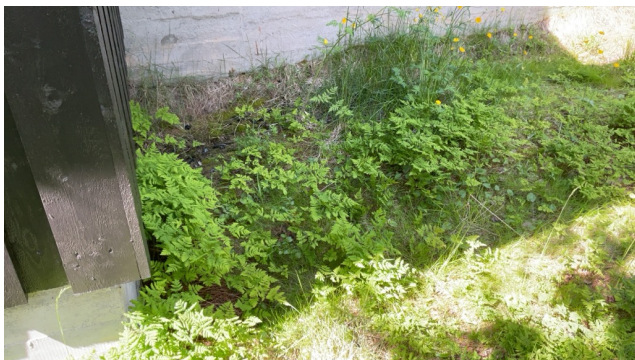
Terrengfall inn mot mur/bygning, fare for fuktinnsig i kryprom og drenering/terrengfall bør vurderes

- Det bør foretas terrengjusteringer.
