# Tilstandsrapport

Enebolig

Brekkerødveien 42, 1782 HALDEN

Befaringsdato: 17.07.2025

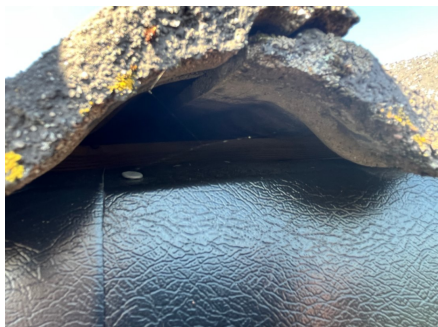
For å lukke avviket må det monteres fugle list under takstein, dette har imidlertid ikke vært et problem så langt i følge eier.

Mangler fuglelist under stein

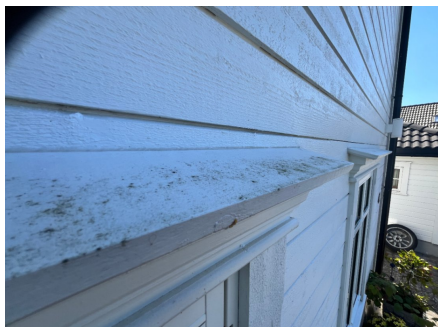
Det er ikke laget luftespalte mellom bordkledning og vannbrett over vinduer og det er ikke montert beslag på vannbrettet, ref bygghandboka 542.101, manglende luftespalte medfører økt risiko for råteskader på bordkledning og vann som kommer inn bak kledningen kan ikke renne ut over vinduet.

Ikke montert beslag på vannbrett og ikke laget luftespalte.

Ved utskifting av kledning må det lages korrekt lufting over vinduer og ytterdører. Lufting av vegg over vinduer/ytterdører må skje via spalte mellom bunn av bordkledningen og vann brettet. Beslag på vannbrett må da leges inn på vegg slik at vann kan renne ut over vindu/ytterdør. Lufting i nedkant på vegg på tilbygget bør forbedres for å unngå skader.

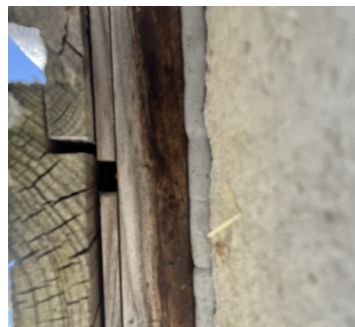
Lite lufting i bunn på vegg på tilbygget

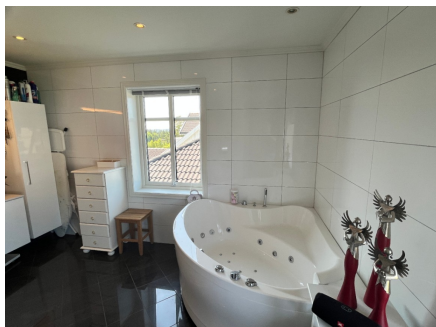
Vindu er plassert i det som defineres som våtsone og har trekarmen/foringer og listverk som påvirkes av fukt.

Vindu i våtsone

Vinduer er nylig malt med Tjæralin oljemaling og etterbehandlet med lady opus i følge eier.  
Ingen behov for andre tiltak.

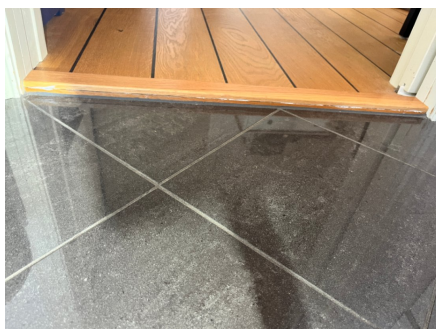
Fall vurderes som tilfredsstillende, det er ikke krav at det skal være fall til begge slukene. Høydeforskjell fra sluk til topp oppkant under dør er minst 25mm.

Oppkant under døren

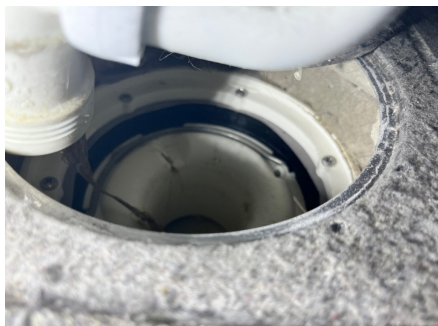
Sluk under badekar

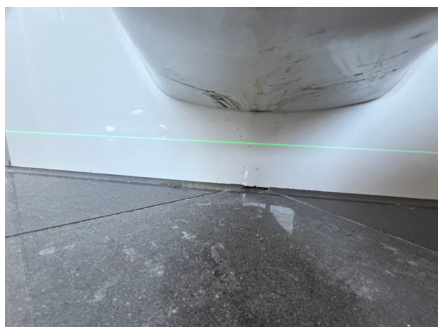
Drenering fra innebygd vannsisterne

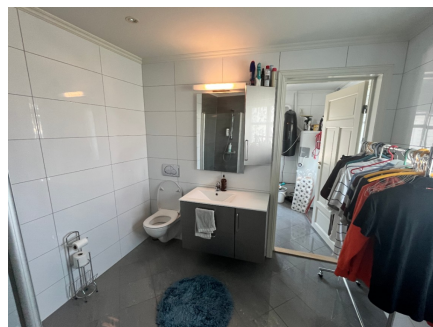
Dør er plassert i det som defineres som våtsone og har overflater som påvirkes av fukt.

Dør i våtsone

Rommet fungerer med avviket så lenge det benyttes dusjvegger, overflater bør behandles med våtromsmaling.  
Vær oppmerksom ved bruk, eventuelt vannsøl må tørkes opp.

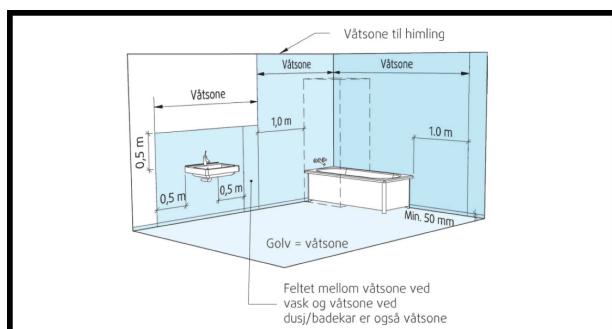
Omfang våtsone

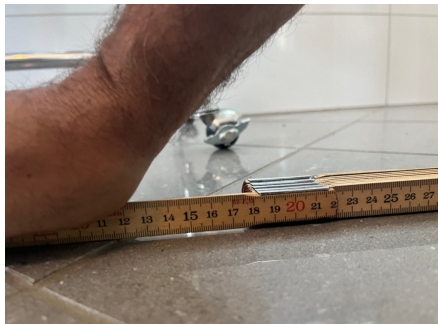
Ujevne overflater på gulv

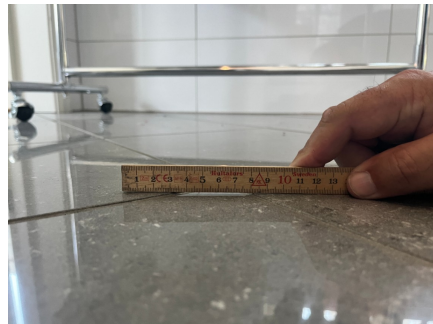
Ujevne overflater på gulv

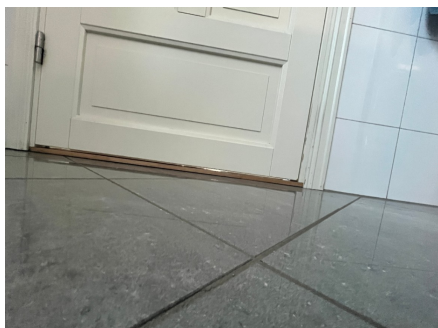
Ikke oppkant under dører

Det må lages en vanntett oppkant under dørene for å lukke avviket.

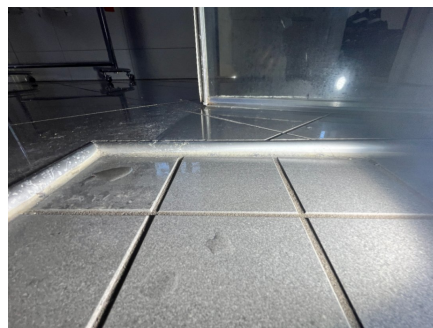
Nedsenket gulv i nisje

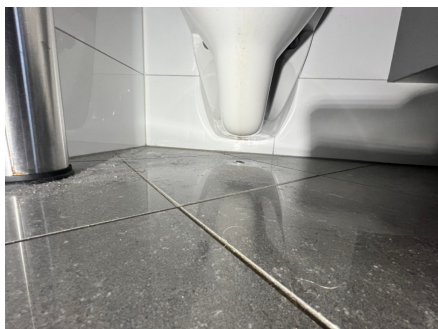
Manglende dreneringsløsning/lekkasjesikring kan lekkasjer pågå over lang tid uten å bli oppdaget. Dette kan føre til omfattende fuktskader i omkringliggende byggematerialer.

Ikke dreneringsåpning for innebygd vannsisterne.

For å lukke avviket må det etableres dreneringsåpning for den innebygde vannsisternen.

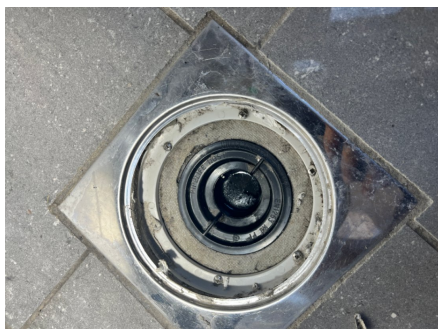
Membran som ligger ut i døråpningen kan sprekke på grunn av bevegelser mellom gulvplate og grunnmuren. Fliser har løsnet der på grunn av bevegelser.

Synlig slukmansjett

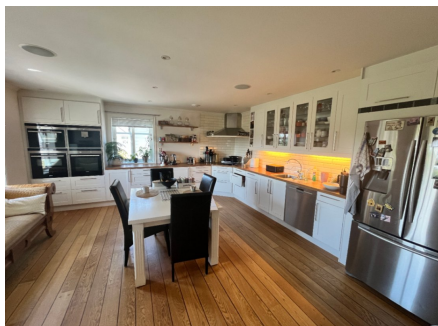
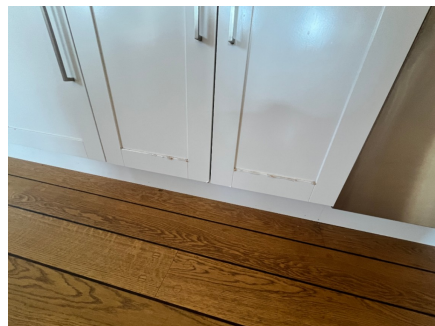
Enkelte fronter har skader med fuktsvelling og det er noe fuktsvelling på benkeplaten.

Fuktsvelling på fronter

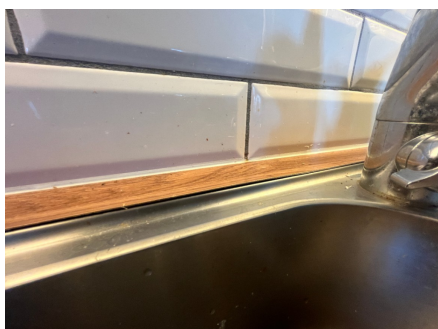
Fuktsvelling på benkeplate

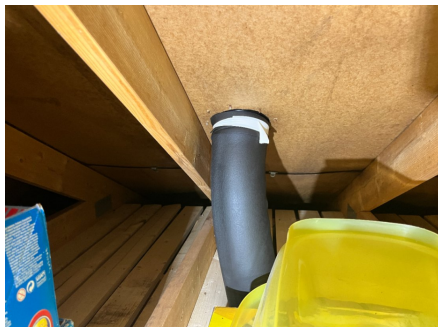
Lufting over tak

Det er ofte mulig å stake via sluker, men det anbefales å få montert stakepunkt om mulig.
