Tilstandsrapport

Andelsleilighet i 2. etasje.
-

Revelheigata 36 A, 8610 MO I RANA
-

Befaringsdato: 24.09.2025

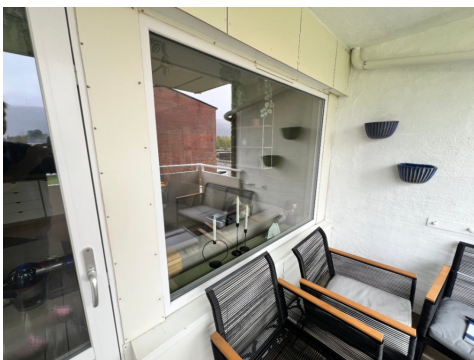
TG 1 Vinduer

Bygningen har PVC vinduer med 2-lags glass fra 2016.

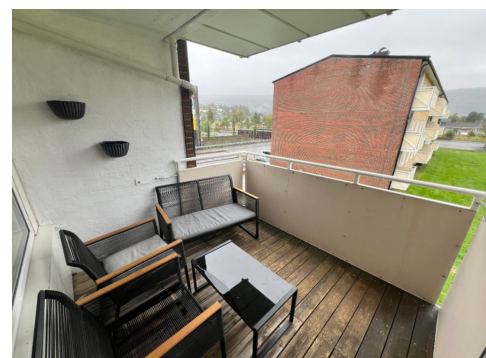
TG 1 Balkonger, terrasser og rom under balkonger

Balkong på ca 7m². Rekkverk av plater. Rekkverkshøyde er 110cm. Gulv dekket med impregnerte bord.

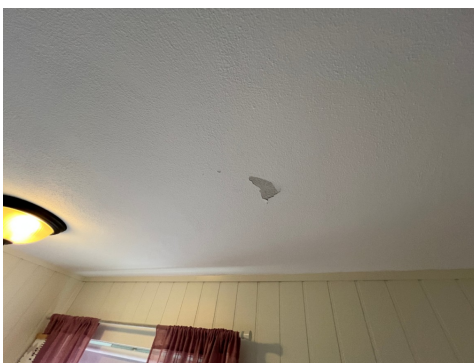
- Det er påvist skader på overflater.

Det er en skade i himling på soverom.

Avvik bør utbredres

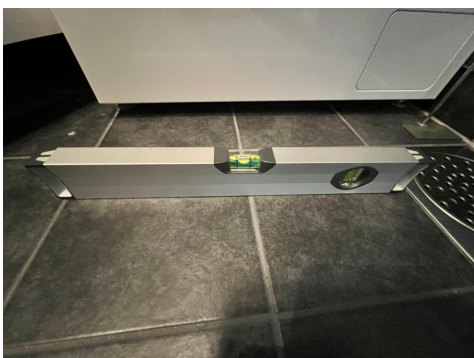
Vurdering av avvik:

- Til tross for avviket i fall/høydeforskjell til sluk, vil gulvet fortsatt kunne lede vann mot sluket, men med redusert effektivitet. Dette kan potensielt øke risikoen for vannansamling i enkelte områder av badet.

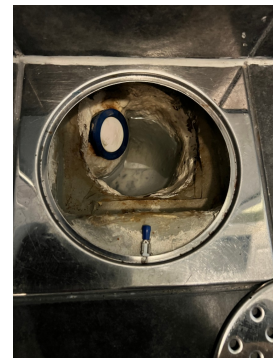
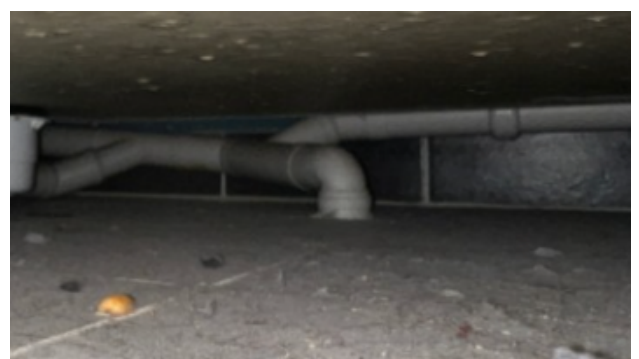
TG 2 Sluk, membran og tettesjikt

- Det er påvist mangelfull/feil utførelse rundt rørgjennomføringer e.l. som gir fare for fukt i konstruksjonen i våtzone.
- Membran i kombinasjon med gammelt sluk uten klemring. Membran er smurt ned på sluk.

- Løsningen/utførelsen rundt rørgjennomføringer gir fare for fukt inn i konstruksjoner.
- Uten tilfredsstillende klemring er det vanskelig å sikre en vanntett overgang mellom smøremembranen og sluket. Dette øker risikoen for at vann kan sive ned langs sidene av sluket og forårsake fuktskader i gulvkonstruksjonen og omkringliggende område.

Det er ikke synlig mansjett på rørstuss under dusjkabinett.

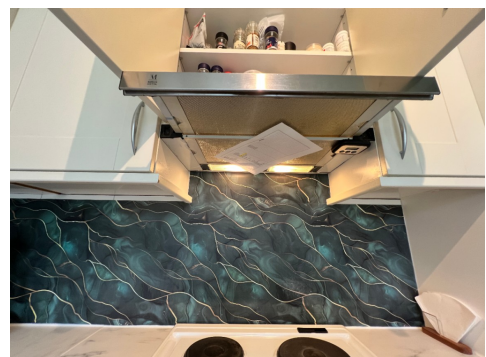
! TG 2 Avtrekk

Vurdering av avvik:

- Om mulig bør det etableres mekanisk/forsert avtrekk ut fra kokesonen.

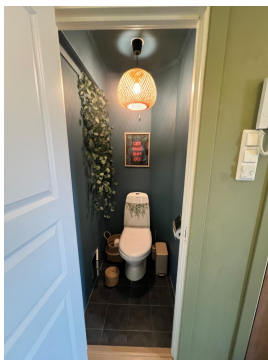
2. ETASJE > TOALETTRUM

Vurdering av avvik:

- Mekanisk avtrekk bør etableres på toalettrom.
