# Tilstandsrapport

Enebolig

Arkavegen 6 , 5519 HAUGESUND

Befaringsdato: 18.11.2025

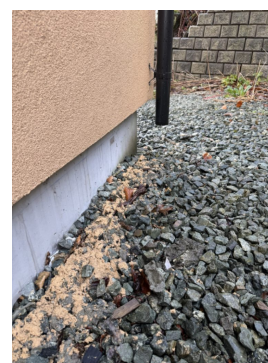
Konsekvensen av manglende informasjon og høy alder på undertaket er økt risiko for skjulte skader og potensielle vannlekkasjer, noe som kan føre til fuktskader i konstruksjonen.

- Det må foretas tiltak for å lukke avviket.
- Andre tiltak:
- Det bør lages system for bortledning av vann fra taknedløp ved grunnmur.

Det bør etableres tilfredsstillende bortledning av vann fra taknedløp ved grunnmur for å unngå fuktskader på grunnmur og omkringliggende konstruksjoner.

Snøfangere må vurderes montert på grunn av at taket er teknet nytt i 2019 da dette vil være et krav der folk normalt ferdes. Manglende snøfangere kan medføre økt risiko for snøras og personskafer når taket tekkes om.

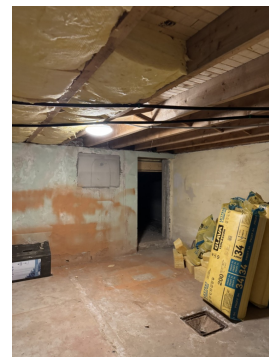
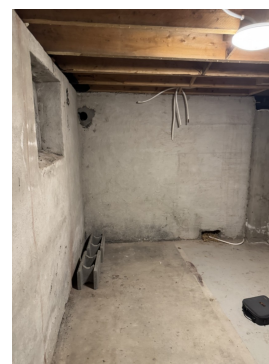
## ! TG 1 Rom Under Terreng

Det er åpne betongflater i kjeller.

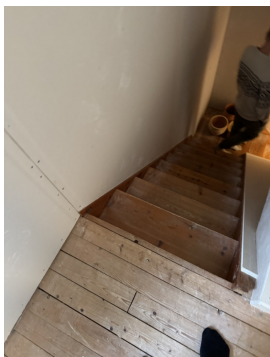
## ! TG 3 Innvendige trapper

Innvendig trapp i tre fra byggeåret.

- Andre tiltak:
- Håndløper bør monteres, men det var ikke krav på byggetidspunktet.
- Rekkverk må monteres for å lukke avviket.

Gjenstående arbeider med trappeløpet bør ferdigstilles slik at trappen oppnår samme kvalitet og sikkerhetsnivå som resten av boligen. Manglende tiltak kan medføre økt fare for personskade, spesielt for barn.

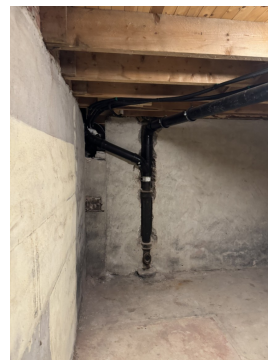
- Det er påvist at eventuelt lekkasjevann fra rør i rør system ikke ledes til sluk eller annen kompenserende løsning.

Konsekvensen av manglende tiltak er økt risiko for vannskader på bygningskonstruksjoner ved lekkasje.

- Det bør foretas tiltak på anlegget som sikrer bedre løsning på eventuelt lekkasjevann fra rør i rør system.

Det bør etableres en løsning som sikrer at eventuelt lekkasjevann fra rør i-rør-systemet ledes til sluk eller tilsvarende kompenserende løsning.

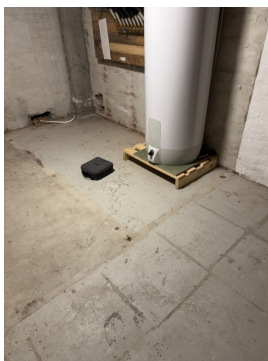
## TG 2 Ventilasjon

Boligen er kun naturlig ventilert. Da denne boligen er renoveret etter krav i TEK17 vil det foreligge krav om balansert ventilasjon.

- Det er påvist avvik i ventilasjonsløsning i forhold til gjeldende krav på oppføringstidspunktet.

Konsekvensen av manglende balansert ventilasjon er risiko for dårligere innneklima, økt fuktbelastning og mulig redusert bokomfort.

- Det bør etableres tilfredsstillende avrenning eller lekkasjesikring ved varmtvannstank.

Det bør etableres tilfredsstillende avrenning eller lekkasjesikring ved varmtvannstanken for å redusere risikoen for vannskader ved eventuell lekkasje, da det ikke er sluk i rommet hvor berederen er installert.
