Tilstandsrapport

Enebolig

Grevskapet 513, 2335 STANGE

Befaringsdato: 03.05.2024

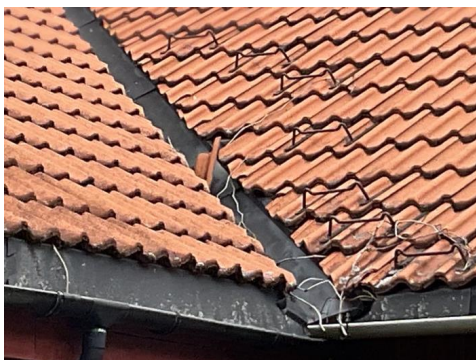
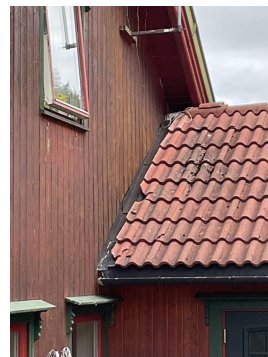
TG 3 Nedløp og beslag

Takrenner, nedløp og beslag i stål.

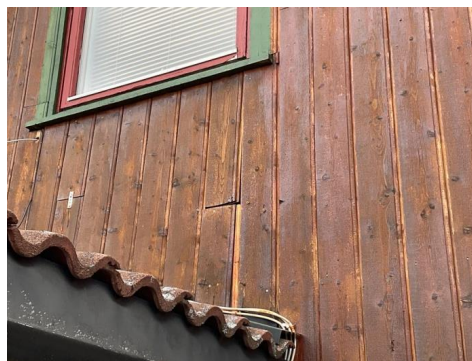
Sprekker i panelskjøter.

- Det må foretas tiltak for å lukke avviket.

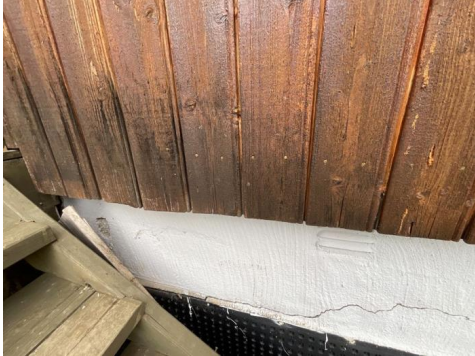
Sprekker nederst på panel.

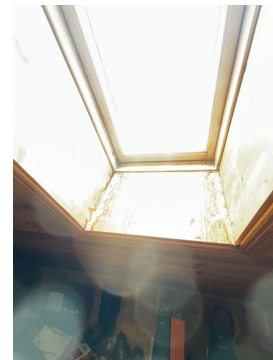
- Det er påvist tegn på innvendig kondensering av enkelte vindusglass. Kondensering på glass, fuktmerker på karm/ utføring.

- Kondensering på enkelte glass har medført fuktskader i treverk som kan medføre utskiftningsbehov av enkelte vinduer.

Fukt/ kondensmerker på utføring.

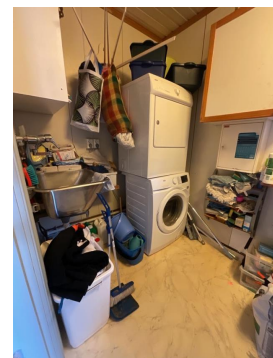
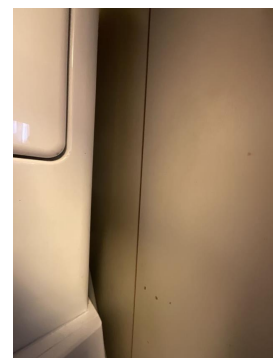
Sprekker i veggplater.

- Våtrommet må totalrenoveres. Alle forhold med tettesjikt, våtzone, sluk m.m. må dokumenteres.

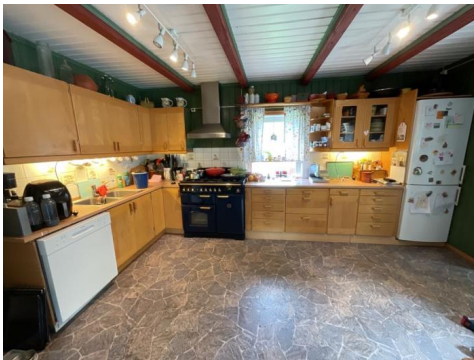
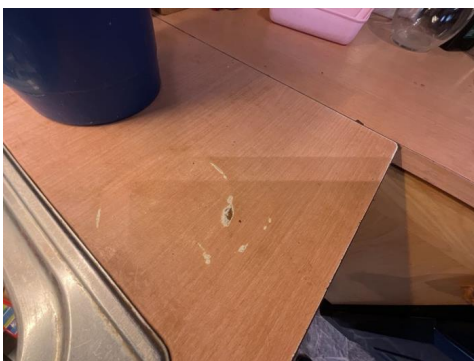
Skade benkeplate

Oppgraderinger må påregnes.

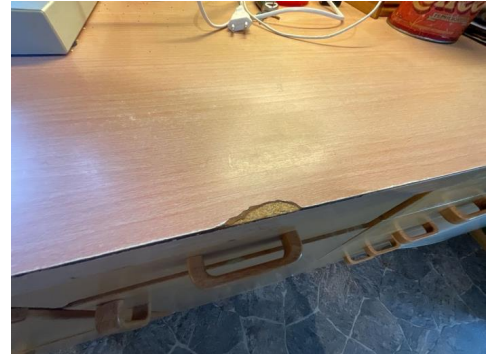
Skade benkeplate

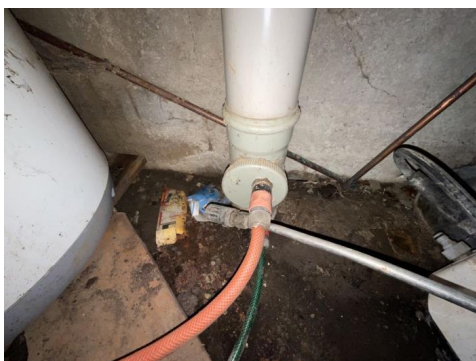
Stakeluke i kjeller

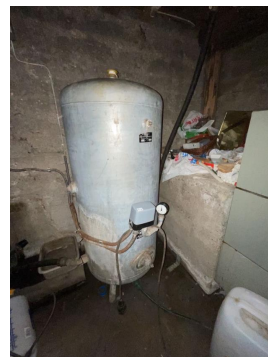
Trykktank for brønn.

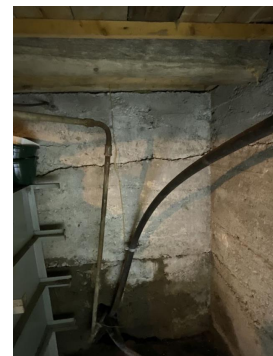
- Grunnmuren har sprekkdannelser.

- Lokal utbedring må utføres.

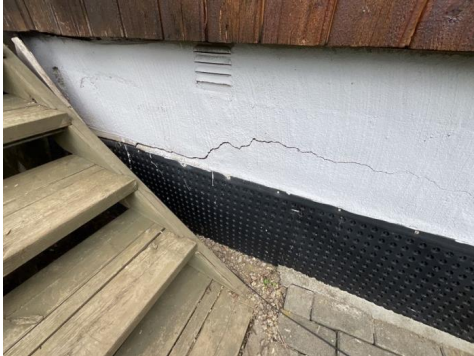
TG 2 Grunnmur og fundamenter - Tilbygd stuedel

- Grunnmuren har sprekkdannelser.

- Lokal utbedring må utføres.

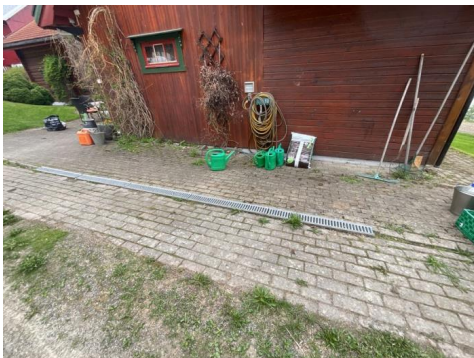
TG 3 Terrengeforhold

Fall mot bygningen på siden mot gårdsplass.

- Det bør foretas terrengjusteringer.

Kostnadsestimat: Under 10 000

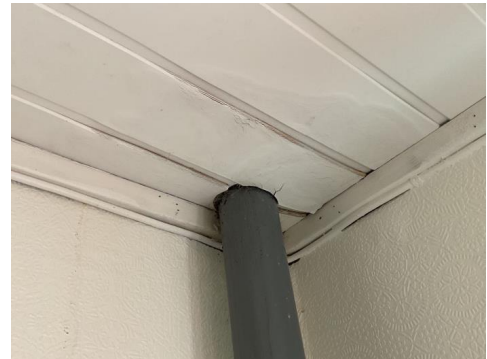
Fuktskade i himling.

Fuktskade på himling på baderom.

- Overflater må utbedres eller skiftes.

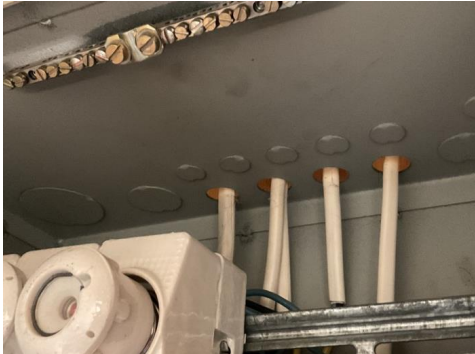
Hull i skap rundt kabelgjennomføringer.

Hull i skap rundt kabelgjennomføringer. Hull på tettes med godkjente tettemansjetter eller tettemasse.

Kostnadsestimat: Under 10 000
