Tilstandsrapport

Boligbygg med flere boenheter

Åsaveien 17, 0364 OSLO

Befaringsdato: 21.01.2025

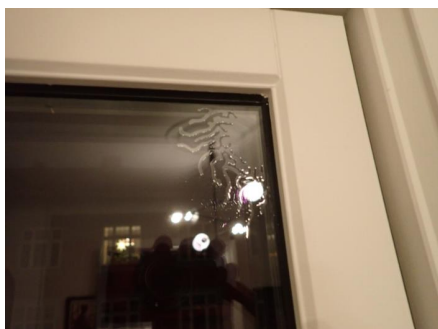
Delaminering av vindusglass

Ingen umiddelbare tiltak nødvendig, holdes under oppsyn.

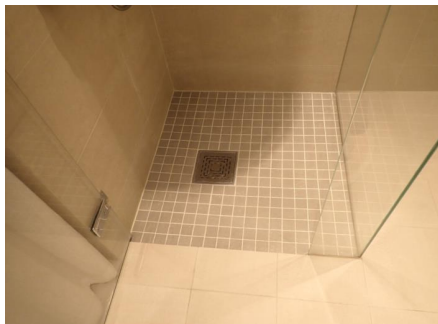
Gulv i dusjen

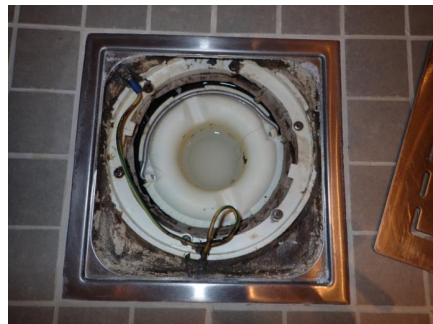
Sluk i dusjen

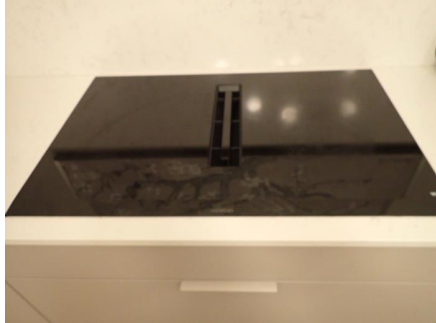
TG2 Avtrekk

Avtrekksviften er integrert i keramisk topp

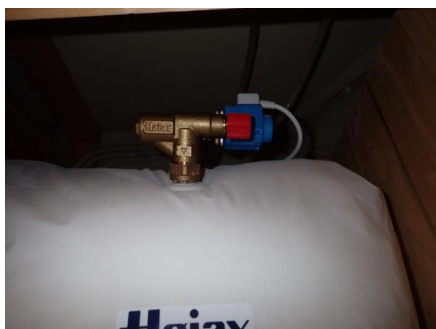
Aquastopp på berederen

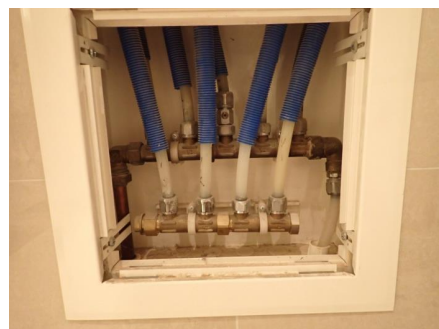
Skap med samlestok i baderom

Anbefaler merking av rør i samlestok.
