Tilstandsrapport

Enebolig

Hauabakkvegen 41 , 4355 KVERNALAND

Befaringsdato: 10.03.2026

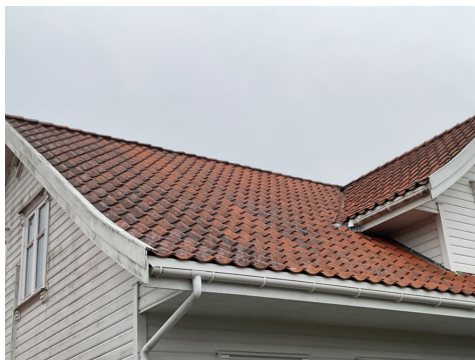
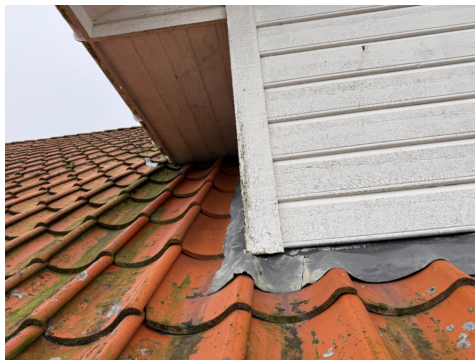
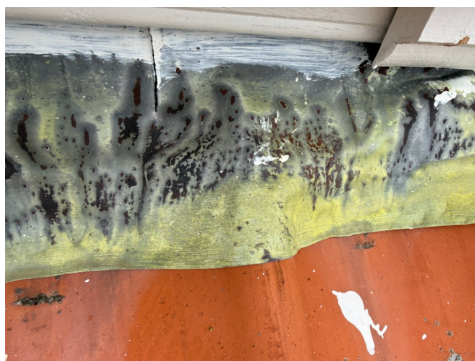
Sprukket bly

Taket er tekket med takstein fra byggeåret, normal slitasje med noe mose i toppbelegget. Mer enn halvparten av forventet brukstid er oppbrukt på undertak. Bly i overgang tak/vegg er ubehandlet og vil over tid tørke ut og sprekke. Sprekk i bly observert ved karnapp.

Nærmere inspeksjon og vurdering av taktekkning anbefales når forholdene gjør det mulig.
et forbart, selvklebende tettestånd brukt som erstatning for tradisjonelle beslag på tak, særlig der det er krevende overganger som må tettes ordentlig

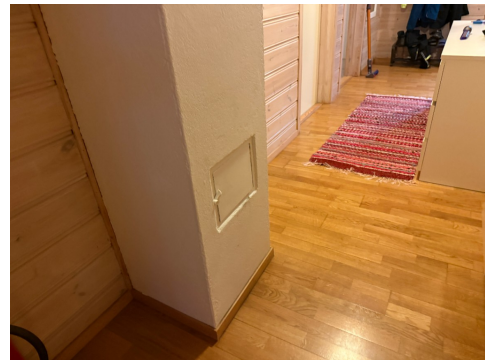
TG 1 Rom Under Terreng

Det er målt fuktverdier på 10 % vekt i nedre del av påførende yttervegg stue i kjeller, som er under grense nivå for fukt. Det bemerkes likevel at yttervegger er påført og er i hovedsak skjulte overflater, dermed kan stikkprøver ikke avdekke heldekkende områder.

Påførende yttervegger og oppforede gulv i kjeller kan være en risikokonstruksjon, fukt kan skyldes kondens, at grunnmuren transporterer fukt eller svikt i utvendig fuktbeskyttelse/drenering. Med henvisning til påviste forhold/ utførte fuktmålinger kan det ikke utelukkes at det finnes skjulte skader bak innredet konstruksjon.

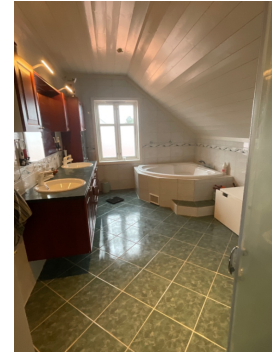
TG 2 Overflater vegger og himling

- Det er påvist at noen fliser har bom (hulrom under).
- Det er vindu/dør med ikke fuktbestandige materialer i våtsonen (ved vask, dusj, badekar, osv.), løsningen eller byggematerialet er uegnet.
- Det er avvik:

Vindu i våtzone badekar. Mindre riss og misfarging i fuger mellom fliser på vegg i dusj.

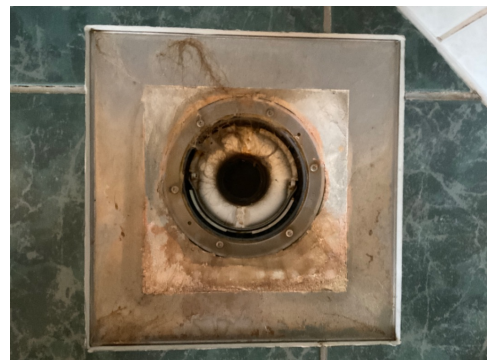
TG 3 Sluk, membran og tettesjikt

Sannsynlig smøre membran som er brukt på hele badet, mansjett membran lokalt rundt sluk i dusj ifbm tidl. reparasjon. Tidligere lekkasje fra sluk i dusj ifølge eier, utbedret i 2025 av Enviro for mer info konferer eier.

Tiltak: ny sluk. reparert tak bad 1 etg. som følge av fukt ned.

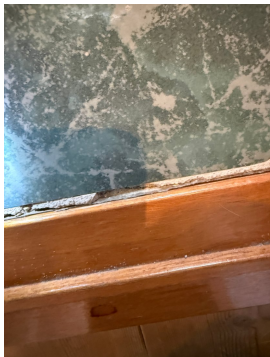
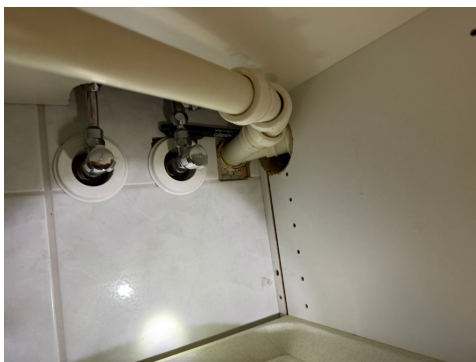
! TG 2 Sanitærutstyr og innredning

- Det er påvist riss/sprekker i utstyr på våtrommet.
- Innredning fra byggeåret er noe slitt, mindre hakk i vask.

- Riss er vanligvis overfladiske skader i servantens overflate eller glasur.
- Konsekvensene av riss er hovedsakelig kosmetiske.

Vurderes skiftet ut etter behov.

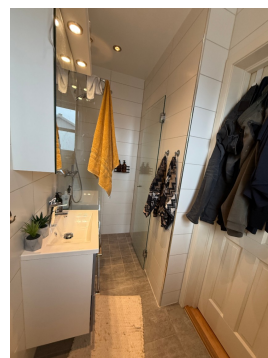
! TG 1 Overflater vegger og himling

- Det er påvist symptom på fukt/råteskader.

Misfargede fuger kan være tegn på høy fuktbelastning i dusjonsone som ikke er unormalt ved daglig bruk.

Mikrosprekker i fugemassen kan føre til at vann trekker inn bak fugene og at silikon fuger sprekker opp, fukt kan legger seg mellom membran og flis, dermed ikke tørke tilstrekkelig ut evt. føre til nedbrytning av materialer over tid.

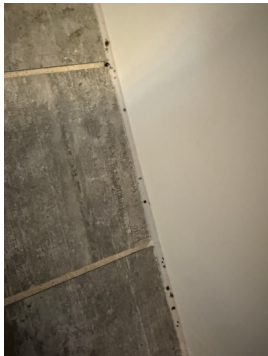
! TG 2 Sluk, membran og tettesjikt

Det bør forventes en redusert gjenværende brukstid på membran/tettesjikt som har passert 10 år og har en redusert gjenstående brukstid som følger av alder.

- Overvåk tilstanden jevnlig. For å få tilstandsgrad 0 eller 1 må tettesjiktet skiftes ut, men tidspunktet for når dette er nødvendig er vanskelig å si noe om.
- Innhent dokumentasjon, om mulig.
- Dersom det ikke foreligger dokumentasjon i forhold til våtrommets utførelse kan det ikke med sikkerhet sies om våtrommet er bygget i henhold til gjeldende forskrifter og standarder på byggetidspunktet.

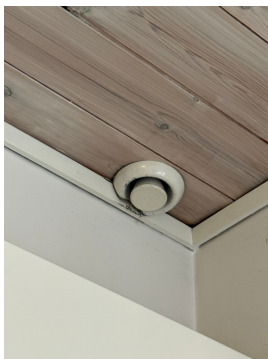
! TG 2 Tilliggende konstruksjoner våtrom

Selv om vinyl er vannbestandig på overflaten, kan vann trenge inn i skjøter/overganger.

Dette kan føre til fukt i undergulv mulig begynnende føre til nedbrytning i materialer eller svekkelse i konstruksjoner over tid.

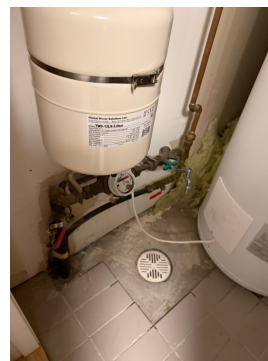
Kjeller bod/teknisk rom

En utskifting av bereder som følge av oppnådd alder/(over 20 år) er påregnelig.

Utbedring av tetsjikt i rom og lekkasjesikring og av bereder anbefales, bereder anbefales plassert i rom med vann tetsjikt og direkte avrenning til avløp/sluk.

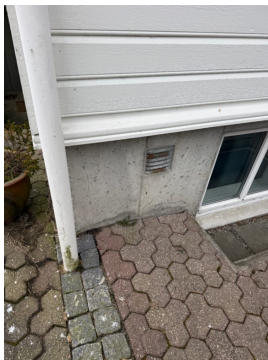
TG 2 Fuktsikring og drenering

Manglende vedlikehold og mulig avleiring i drensørene kan redusere dreneringssystemets kapasitet over tid. Dette kan føre til økt fuktbelastning mot grunnmur og kjelleryttervegger, med risiko for fuktinntrengning.

Videre undersøkelser anbefales før kjøp.

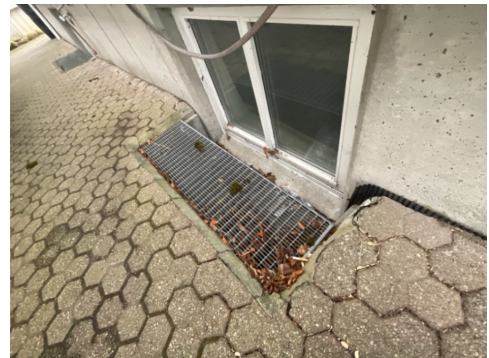
TG 2 Grunnmur og fundamenter

Små riss kan fungere som kapillæråpninger der vann trekker inn i konstruksjonen.

Konsekvens: Økt fuktinnhold i murverket, med risiko for saltutslag og frostskafer, riss/sprekk kan utvide seg.

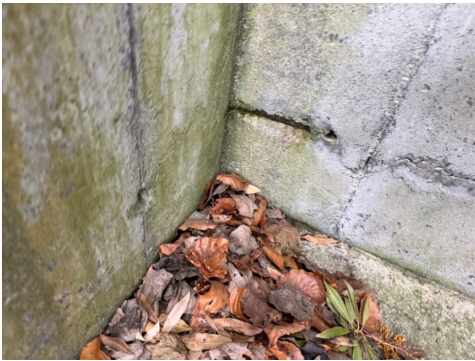
Støttemur kjeller vange

Mindre sig i terreng med belegningsstein skyldes ofte utilstrekkelig preparering og komprimering av underlaget samt naturlig slitasje over tid. Dette kan gi ujevn overflate, oppsamling av vann, økt risiko for videre setninger.
