# Tilstandsrapport

Rekkehus

Parkstubben 8, 2055 NORDKISA

Befaringsdato: 11.08.2025

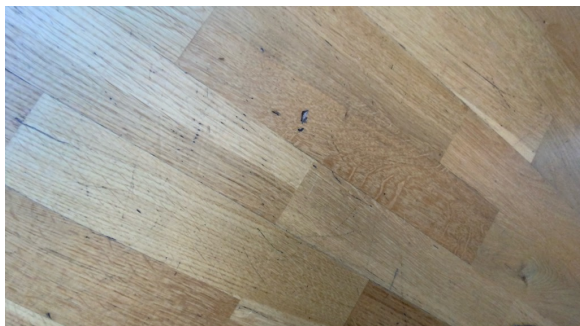
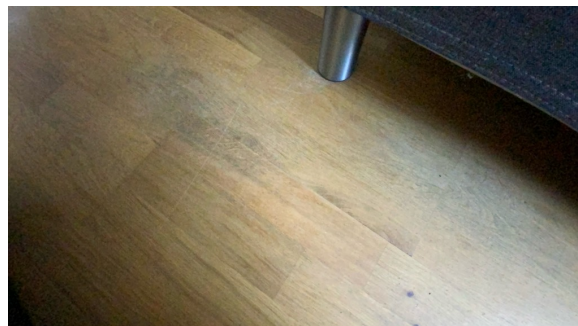
### TG 2 Overflater

- Overflater har en del slitasjegrad utover det en kan forvente.

Synlig noe riper og hakk i parkett stedvis i boligen.

Det er ingen konsekvens da parkett vurderes å ha tiltenkt funksjon. Parkett må repareres med reparasjonsvoks lokalt, slipes eller byttes for å lukke avviket.

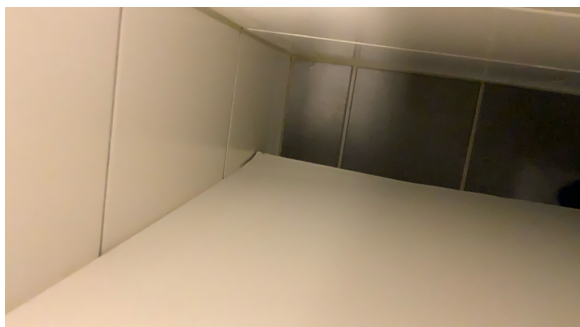
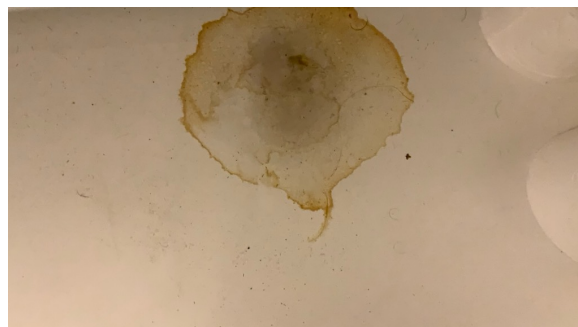
## TG 2 Sanitærutstyr og innredning

- Det er påvist skader på innredning.

Noe synlig svelling av sideplate på høyre side. Fuktmerke i nederste skuff etter tidligere lekkasje fra avløp.

- Det er ikke behov for utbedringstiltak.
