Tilstandsrapport

Fritidsbolig

Vikenveien 393, 1870 ØRJE

Befaringsdato: 14.05.2024

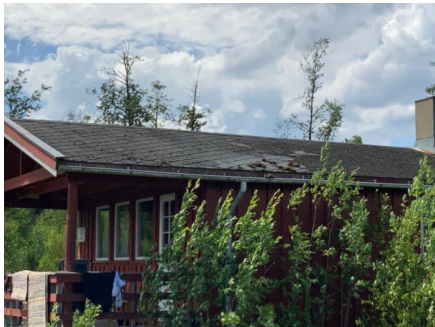
🚩 TG 2 Taktekking

Taktekkingen er av pappshingel. Taket er besiktiget fra bakkenivå.
- Taktekkingen er ca. 20 år gammel.

- Mer enn halvparten av forventet brukstid er passert på taktekkingen.
- Taktekkingen har mose og slitasje på grunn av elde.

- Overvåk tilstanden jevnlig. For å få tilstandsgrad 0 eller 1 må tekkingen skiftes ut, men tidspunktet for når dette er nødvendig er vanskelig å si noe om.

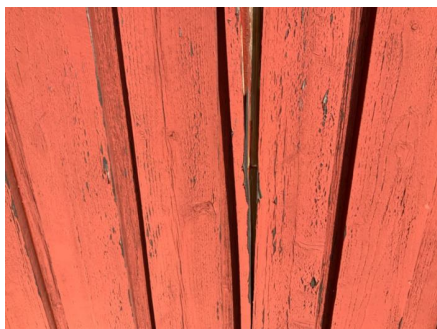
🚩 TG 2 Veggkonstruksjon

- Det er ingen lusing/musebånd i nedre kant av konstruksjon.

- Det er værslitt/oppsprukket trevirke/trepaneler.
- Påvist noe manglete musetetting i nedkant av trekledning, som følge av vridninger i trevirket samt manglende lusinger.
- Det ble foretatt stikktagninger etter råte/dårlig kledning ved hjelp av en syl, ikke påvist råte, dog påvist generelt med værslitt trevirke og et generelt vedlikeholdsbehov.

- Det må foretas tiltak for å lukke avviket.
- Andre tiltak:
 - Det bør foretas gjennomgang av musetetting rundt boligen, for å forhindre at mus trenger inn i boligen, skader på materialer samt vond lukt som konsekvens.

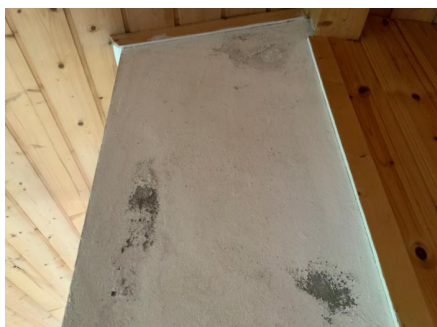
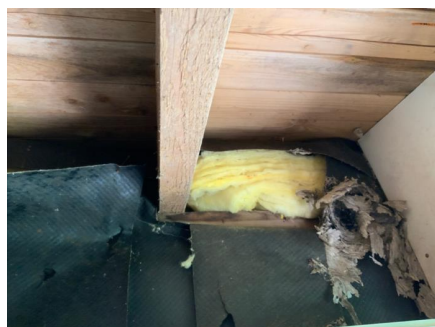
TG 3 Takkonstruksjon/Loft

- Det er begrenset/dårlig ventilering av takkonstruksjonen.
- Det er påvist avvik rundt gjennomføringer i takflaten.
- Det er påvist fukt/råteskader i takkonstruksjonen.
- Påvist råteskader i undertaket ned mot takrenne. Det er ikke benyttet beslag fra takteking og ned i undertaket.
- Begrenset med lufting av loftet. Skrå tretak anbefaler en ca. 50 mm kontinuerlig spalte. God og kontinuerlig lufttetting i himling er viktig, slik at luftlekkasjene reduseres til et minimum og risiko for skader reduseres.
- Påvist saltutslag på pipe, også påvist unormale verdier ved søk etter fuktindikasjon.
- Påvist vepsebol i boden.

- Andre tiltak:
 - Påviste skader må utbedres.
 - Vedrørende lufting, kan konstruksjonen fungere med dette avviket, det må dog gjøres utbedringer om avviket skal lukkes. Det vil imidlertid sjelden være økonomisk rasjonelt som et enkeltstående tiltak. Ved omlegging av taktekingen, bør det tas med i vurdering at luftingen legges over taket.
 - Råteskadet trevirke/undertak må byttes dersom avviket skal lukkes. I forbindelse med dette og bytting av takrenner, bør det legges beslag fra taktekingen og ned i takrenne.

Kostnadsestimat: 10 000 - 50 000

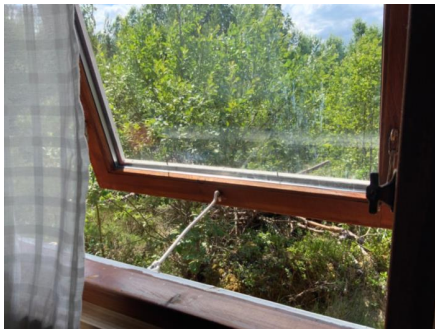
TE 2 Vinduer

- Det er påvist avvik rundt innsetningsdetaljer.
- Det er påvist noen glassruter som er punktert eller sprukne.

- Påvist manglende vannbrettbeslag/tetting i underkant av noen vinduer. Vannbrettbeslag og tetting rundt, og særlig under vinduet, må utføres regntett for å unngå lekkasjer og fuktskader i veggen.

- Påvist noen vinduer med punktert glass. Årsaken til punkterte glass er som regel at det er kommet en brist i tetningsmassen mellom karm og rute. Denne bristen sørger for at det blir større lufttilgang mellom rutene og følgelig at Argongassen (den isolerende gassen) siver fortere ut og gir en redusert isoleringsevne (U-verdi).

- Vinduer med punkterte/sprukne glass må påregnes skiftes ut, enten hele vinduet eller kun selve glassene.
- Det bør gjøres tiltak for å lukke avviket.

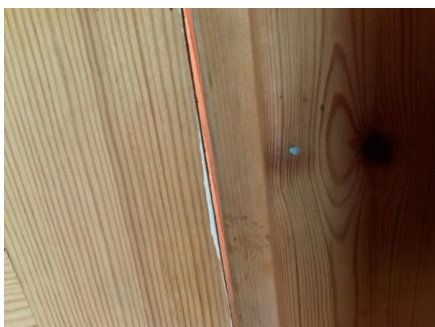
TE 2 Dører

- Det er påvist dører som er vanskelig å åpne eller lukke.
- Det er påvist utetthet/åpning mellom dørblad og dørkarm. Dvs. at kald trekk kan oppstå.

- Ved funksjonstesting av dører, ble det påvist at ytterdør subber i karm/terskel.

- Ytterdøra tetter ikke tilstrekkelig, synlig glippe mellom karm og dørblad.

- Det er ikke behov for umiddelbare tiltak, det må dog gjøres utbedring om avviket skal lukkes.

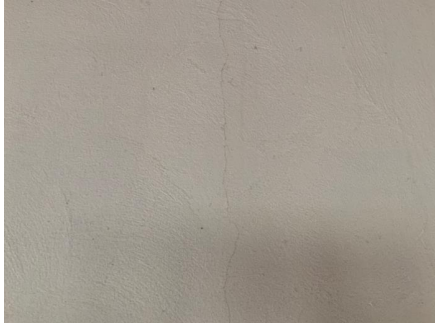
1 TG 2 Pipe og ildsted

- Det er påvist sprekker og/eller riss i pipe.
- Mer enn halvparten av forventet brukstid er passert på pipe.

- Tidspunkt for piperehabilitering nærmer seg.

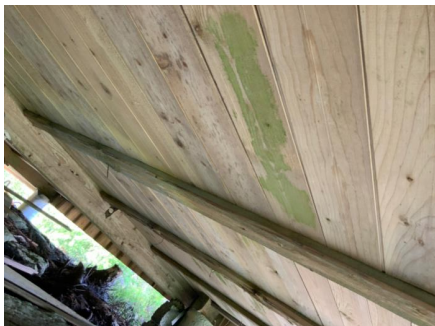
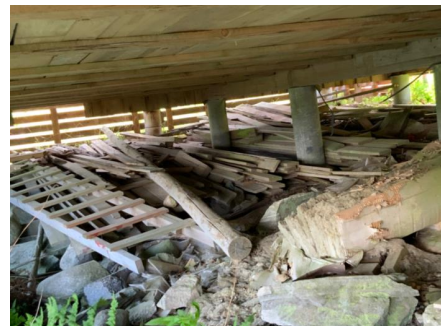
ⓉG 2 Kryp Kjeller

- Det er stedvis påvist fuktnivå som tilsier at konstruksjonen kan ha fuktskader.
- Det er avvik:
 - Misfarging i trevirke, som er tegn/indikasjon på fuktig miljø.
 - Lagring av organisk materiell under hytte er ikke anbefalt, dette kan øke risikoen for mugg og soppvekster.

- Overvåk konstruksjonen jevnlig. Avviket kan medføre behov for tiltak, men bør observeres over tid.
