# Tilstandsrapport

Boligbygg med flere boenheter

Lensmannskroken 2, 4055 SOLA

Befaringsdato: 17.09.2024

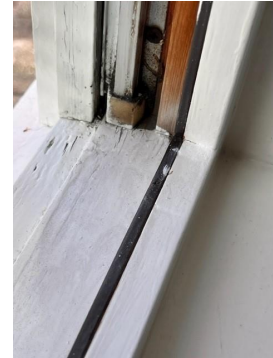
Vinduer er på befaring 34 år og med generell slitasje på pakninger, beslag og treverk, samt symptomer på begynnende råteskader i kjøkkenvindu.

Slitasje og begynnende råte i vinduer.

Med tanke på vinduenes faktiske alder vil punkteringer være påregnelig. Utskiftninger av vinduer/rammer eller glass må regnes med på kort sikt.

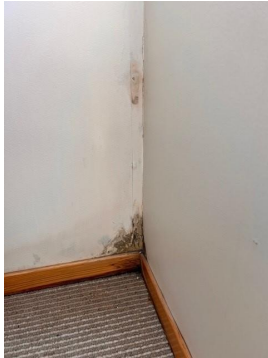
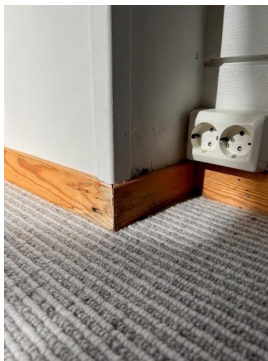
Det ble registrert fuktskader i vegger under innglassing.

Fuktskader i vegger under innglassing.

Det må regnes med utskiftning av vegger i innglasset balkong og erstatter paneler/plater som er beregnet for utvendig bruk.

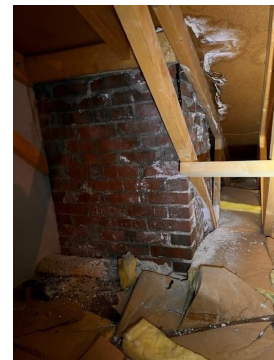
Synlig lekkasje langs pipe i loft.

Lekkasje rundt pipe på loft.

Tetting rundt pipe utvendig må sjekke og tiltak utføres. Treverk rundt pipe har fått fuktskader og sopp utvikling. Det må regnes med utskifting av bygningsdeler.

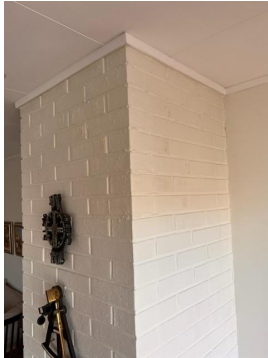
Synlig lekkasje langs pipe på loft og synlig saltutslag i stue.

Synlig saltutslag på pipe i stue.

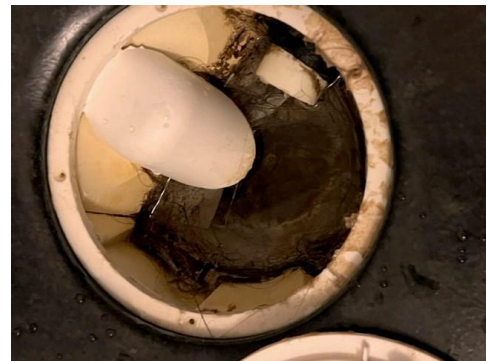
Klemring ligger løst i sluk.

Sluk og klemring er ikke skrudd fast til sluk.

Klemring bør skrues fast til sluk for at det skal klemme vinylbelegg ned i sluk og unngå lekkasjer.

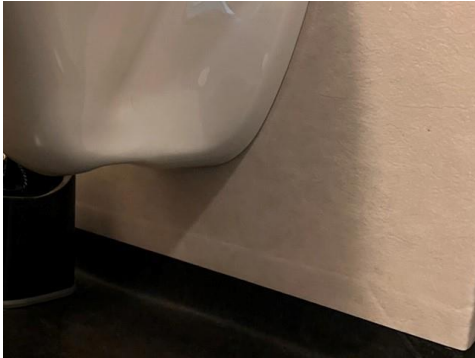
- Det er ikke påvist tilfredsstillende løsning for å synliggjøre lekkasje fra innebygget sisterner.

Lekkasje varsler mangler under vegghengt toalett.

Innhent dokumentasjon om mulig på toalett, da disse kan ha forskjellige løsninger for lekkasje varsling.

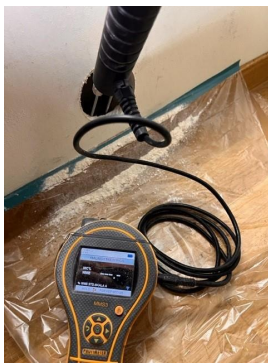
Hulltaking er foretatt uten å påvise unormale forhold. Hulltaking er foretatt ved/i gang. Fuktkvotemåling (vekt%) i konstruksjonen ble målt til 0.

Fuktmåling i vegg mot våtsone

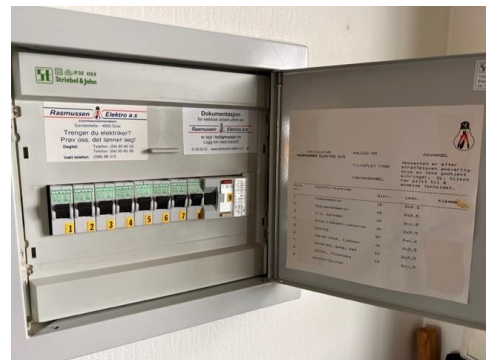
El skap

El installasjon fra byggeår.

**Ja Det anbefales utvidet el-kontroll av anlegget fordi det ikke foreligger samsvarserklæring på arbeider utført i nyere tid etter 1999, samt manglende dokumentasjon på el kontroll de siste 10 årene**
