Tilstandsrapport

Boligbygg med flere boenheter

Inndalsveien 9 , 5063 BERGEN

Befaringsdato: 03.03.2026

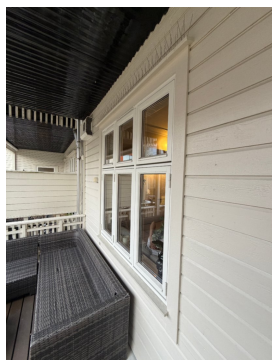
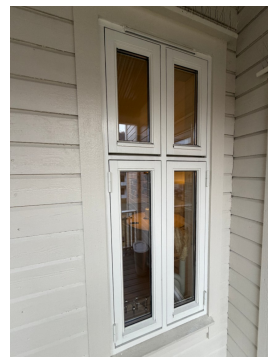
TG 1 Vinduer

Bygningen har malte trevinduer med 2-lags glass.
Borettslagets vedlikeholdsplikt omfatter denne bygningsdelen

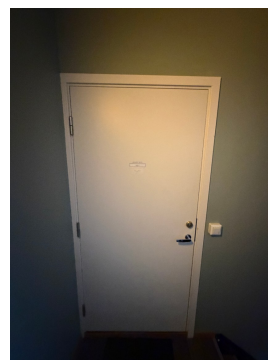
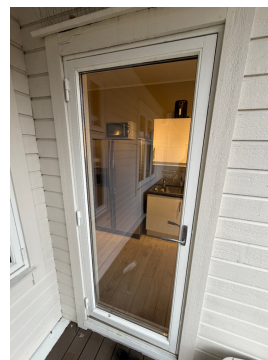
TG 1 Dører

Bygningen har malt balkongdør i tre og brann- og lydklassifisert entrédør.
Borettslagets vedlikeholdsplikt omfatter denne bygningsdelen

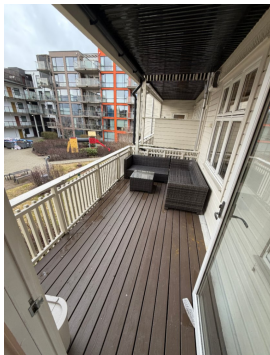
TG 1 Balkonger, terrasser og rom under balkonger

Veranda med tilkomst fra stue/kjøkken, oppmålt til 11.1m2

- Rekkverket på balkong eller terrasse er for lavt i forhold til dagens krav.

- Det er ikke krav om utbedring av rekkverkshøyde opp til dagens forskriftskrav.

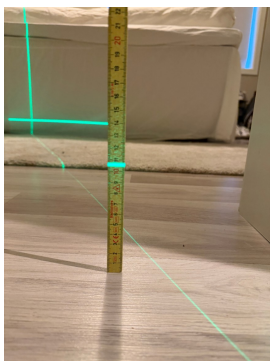
TG 1 Etasjeskille/gulv mot grunn

Etasjeskiller er av trebjelkelag. Gulvet er kontrollert for høydeavvik med laser.

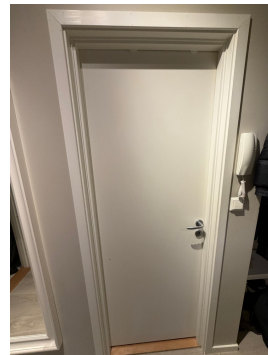
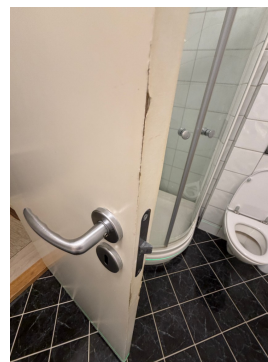
TG 1 Innvendige dører

Innvendig har boligen malte glatte dører.

Noe små skade på dørblad til bad.

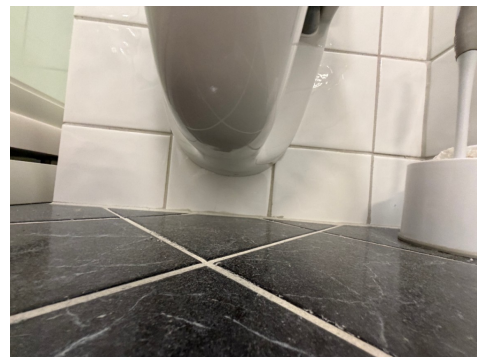
TG 2 Sanitærutstyr og innredning

Rommet har innredning med nedfelt servant fra 2024, veggmontert toalett dusjkabinett og opplegg for vaskemaskin.

- Det er ikke påvist tilfredsstillende løsning for å synliggjøre lekkasje fra innebygget sisterner.

Uten dreneringsløsning/lekkasjesikring kan lekkasje på den innebygde sisterner pågå over lang tid uten å bli oppdaget.

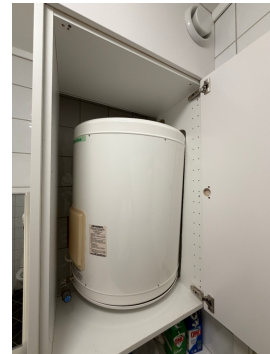
TG 2 Varmtvannstank

Varmtvannstanken er på ca. 120 liter.

- Det er påvist at varmtvannstank er over 20 år

- Det er ikke behov for utbedringstiltak siden tanken fungerer i dag, men ut ifra alder kan skader plutselig oppstå på eldre tanker.
