Tilstandsrapport

Leilighet i 2. etg. i tomannsbolig

Sløyfeveien 3 , 3120 NØTTERØY

Rapportdato: 28.03.2026

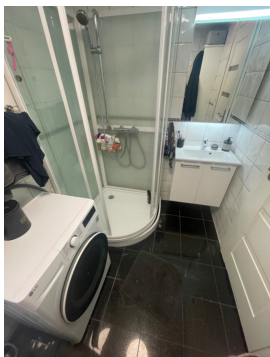
TG 2 Overflater vegger og himling

Det er tegn til noe fuktsvelling nederst på dør.

Det bør utbedres fuktsvelling nederst på dør for å hindre videre fuktopptak og redusere risikoen for skader på dørblad og omkringliggende konstruksjon.

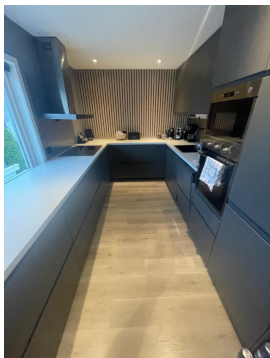
TG 2 Avtrekk

Det opplyses at kjøkkenventilatorer med kullfilter har noe lavere effekt enn normalt. Om mulig bør avtrekk fra ventilatoren føres ut gjennom yttervegg for å sikre bedre luftskifting og redusere risiko for dårlig innelima og opphopning av matos.

- Om mulig bør det etableres mekanisk/forsert avtrekk ut fra kokesonen.

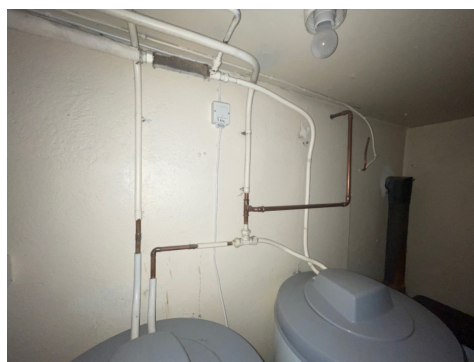
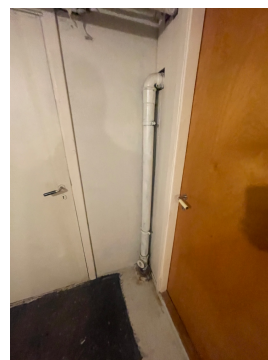
TG 2 Avløpsrør

- Eldre avløpsrør har blant annet større sannsynlighet for lekkasjer, noe som kan føre til omfattende og kostbare vannskader i boliger.

Det anbefales å planlegge for utskiftning av avløpsrør, da mer enn halvparten av forventet brukstid er passert. Konsekvensen av å ikke utbedre kan være økt risiko for lekkasjer og driftsproblemer, noe som kan medføre kostbare skader på bygningsmassen.
