Tilstandsrapport

Leilighet i 2. etg. i tomannsbolig

Sløyfeveien 3 , 3120 NØTTERØY

Befaringsdato: 13.03.2026

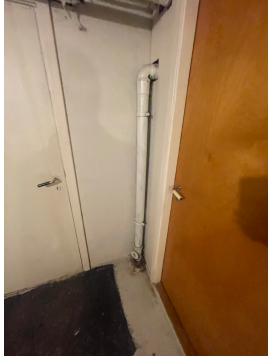
TC 2 Avløpsrør

- Eldre avløpsrør har blant annet større sannsynlighet for lekkasjer, noe som kan føre til omfattende og kostbare vannskader i boliger.

Det anbefales å planlegge for utskiftning av avløpsrør, da mer enn halvparten av forventet brukstid er passert. Konsekvensen av å ikke utbedre kan være økt risiko for lekkasjer og driftsproblemer, noe som kan medføre kostbare skader på bygningsmassen.

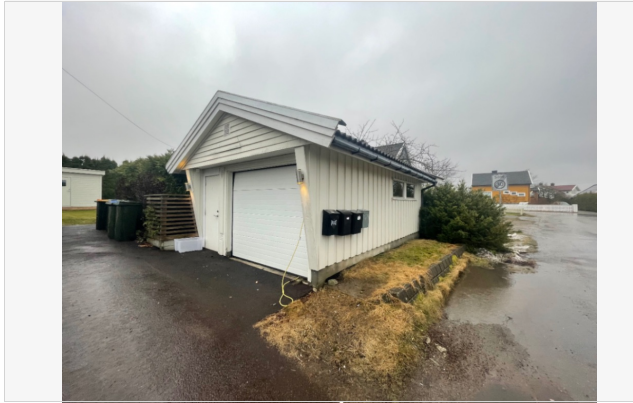
Garasje fra 1982, oppført i tre over støpt plate på mark. Det er takteking med dobbelkrummet betongstein, med takrenner og beslag i plast. Garasjeporten av av noe nyere dato. Garasje bærer preg av noe elde og slitasje. Takstein er misfarget og slitt, og det er en del mose på tak. Det er sprekker og riss i betonggulv, og dette sees i sammenheng med blant annet eldre setninger i grunn og fundamenter. Ytterdører i garasje tar ned i asfalten på yttersiden. Vask, vedlikehold og stedvise utbedringer bør påregnes. Tilstandsgraden på garasjen vurderes til å være TG:2.
