# Tilstandsrapport

Boligbygg med flere boenheter

Bleikervangen 34 , 1387 ASKER

Befaringsdato: 23.02.2026

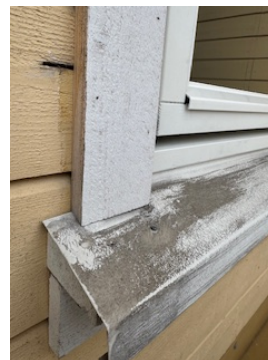
### TG 2 Vinduer

Omramming rundt vinduer mangler spalte ned til vannbrett. Det er ingen synlige skader på listen som følge av dette. Generell alder og slitasje på pakninger.

Manglende spalte kan føre til fuktopptak og økt slitasje på treverket, noe som over tid kan redusere vinduets levetid og medføre behov for reparasjoner.

Det bør etableres en spalte mellom omramming og vannbrett for å sikre tilstrekkelig drenering og lufting.

Pakninger bør kontrolleres og eventuelt skiftes ut ved behov, da aldring og slitasje kan svekke isolasjonsevnen og føre til økt varmetap.

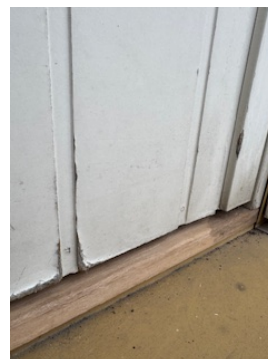
Balkongdør

Det er registrert svelling i nedkant av balkongdøren på utsiden. Det er også enkelte merker og hakk etter mange års bruk i både balkongdøren og inngangsdøren.

Dersom tiltak ikke gjennomføres, kan ytterligere fuktskader og redusert funksjonsevne på dørene oppstå, noe som kan føre til økt varmetap og behov for utskifting på et senere tidspunkt.

Det bør utføres tiltak for å utbedre svellingen i nedkant av balkongdøren, samt vurdere reparasjon eller utskifting av dører med omfattende slitasje og skader.

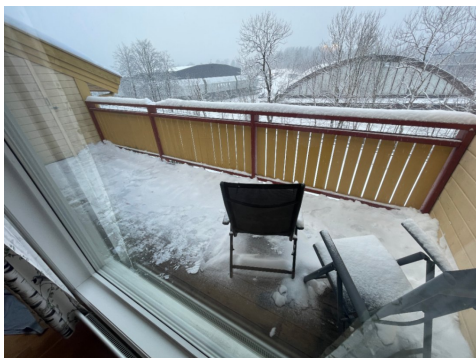
## TG IU Balkonger, terrasser og rom under balkonger

- Balkonger/terrasse er snødekt og derfor ikke nærmere vurdert.

Det bør foretas nærmere undersøkelser av balkong og terrasse når snøen er fjernet, for å avdekke eventuelle skader eller vedlikeholdsbehov. Manglende inspeksjon kan medføre at skader ikke oppdages i tide, noe som kan føre til økte utbedringskostnader eller redusert sikkerhet.

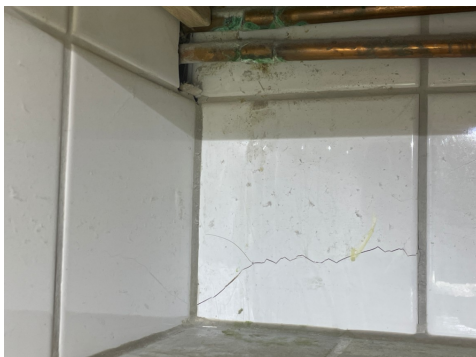
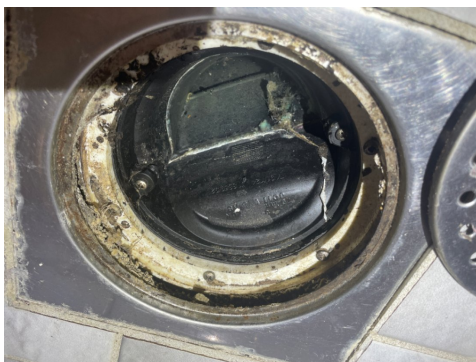
### TG 3 Generell

Det er påvist sprekker i fliser flere steder i rommet. Veggene mot stue har de største avvikene, med riss i fuger, hulromslyd og sprekker i fliser.

Manglende dokumentasjon og høy alder på våtrommet medfører økt risiko for skjulte feil og skader, samt at konstruksjonen kan være mangelfullt utført eller ha redusert levetid. Dette kan føre til omfattende fuktskader og kostbare utbedringer dersom det ikke tas nødvendige grep.

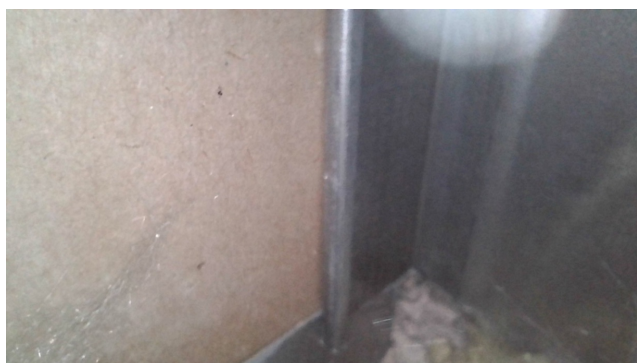
Hulltaking er foretatt uten å påvise unormale forhold. Hulltaking er foretatt i soverom. Hulltaking er ikke foretatt inn til sjakten da det mulig er brannskille mellom enheter. Fuktmåling er utført i gipsplaten da det er stenderverk og bnnsvill i stål.

Bilde innvendig vegg mot våtsone.

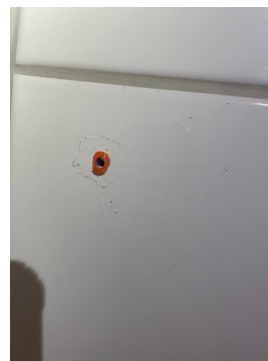
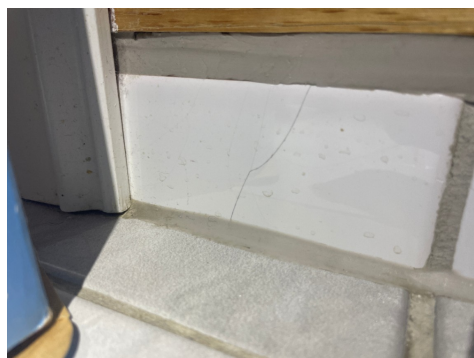
Det er påvist sprekk i flis ved terskel.

Dersom tiltak ikke utføres, øker risikoen for fuktskader og følgeskader på bygningsdeler i våtsonen.

Fliser med sprekker bør skiftes ut, og skruerull i våtsonen må tettes forsvarlig for å hindre vanninntrengning i underliggende konstruksjoner.

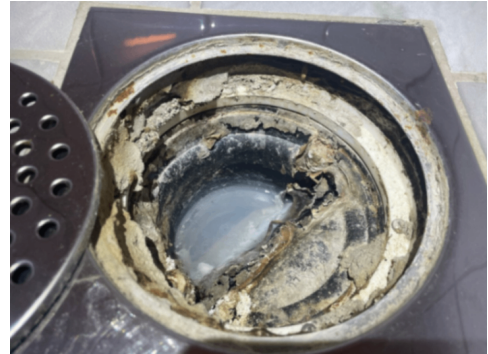
Det er plastsluk og ukjent tettesjikt/membran. Det var ikke mulig å påvise membran ved sluket. Tettesjiktet har en alder som tilsier at restlevetiden er usikker. Rommets lekkasjesikkerhet kan derfor ikke verifiseres, og det bør vurderes å etablere nytt tettesjikt. Forventet levetid på membran er 20 år.

Konsekvensen av manglende dokumentasjon og høy alder på tettesjikt og sluk er økt risiko for lekkasjer og fuktskader i konstruksjonen, noe som kan føre til omfattende reparasjonsbehov og redusert levetid for bygningsdelen.

- Overvåk tilstanden jevnlig. For å få tilstandsgrad 0 eller 1 må slukløsningen skiftes ut og sannsynligvis må også membransjiktet skiftes/utbedres. Det er imidlertid vanskelig å si noe om tidspunktet for når dette er nødvendig.
- Andre tiltak:
  - Det er viktig å merke seg at levetiden til en membran varierer basert på kvalitet, installasjon og bruk. Eldre membraner kan bli sprø og sprekke opp, noe som fører til at de mister sin vanntettende funksjon. Dette kan resultere i vannlekkasjer gjennom vegger og gulv og fuktskader.

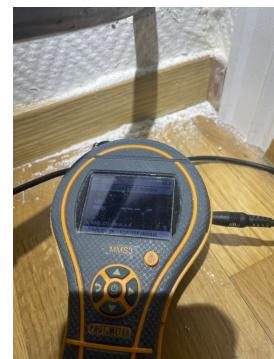
Hulltaking er foretatt uten å påvise unormale forhold. Hulltaking er foretatt i vegg mot våtsone. Fuktmåling er utført i gipsplaten da det er stenderverk og sviller av stål.

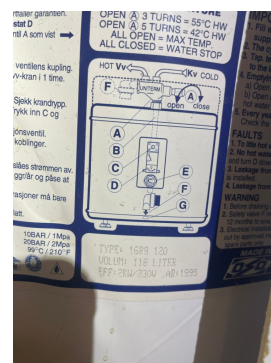
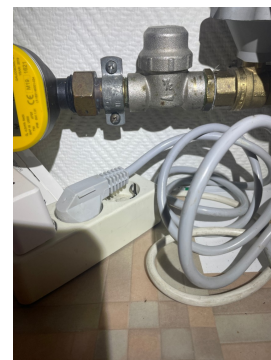
Alder på tanken medfører økt risiko for plutselige skader eller lekkasjer, noe som kan føre til vannskader på omkringliggende konstruksjoner.

Det bør etableres fast el-tilkobling til varmtvannstanken i henhold til gjeldende forskrifter for å redusere risiko for varmgang og brann.
