# Tilstandsrapport

Rekkehus

Brønnndalen 62 , 5176 LODDEFJORD

Befaringsdato: 02.03.2026

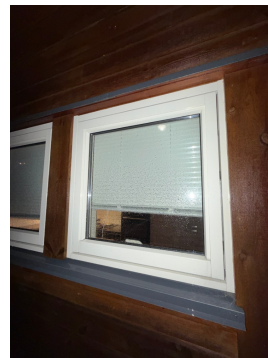
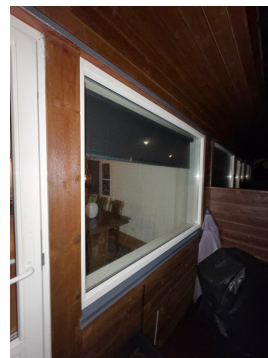
Bygningen har malte trevinduer kledd med aluminiums beslag utvendig, 3-lags glass.

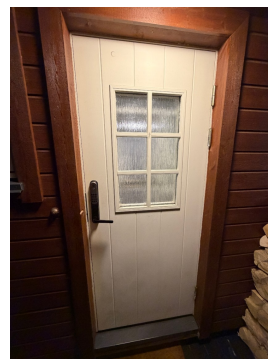
Bygningen har malt hovedytterdør og malt balkongdør i tre.

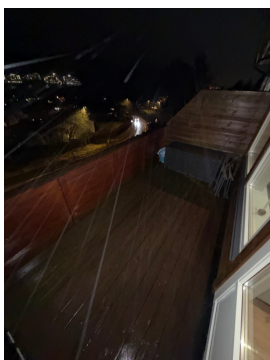
## ! TG 1 Balkonger, terrasser og rom under balkonger

Altan med tilkomst fra stue, oppmålt til ca 8 m2.

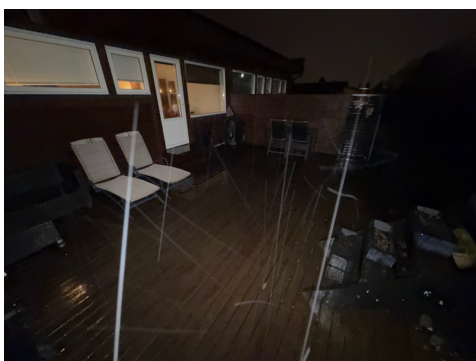
## ! TG 1 Balkonger, terrasser og rom under balkonger

Terrasse med tilkomst fra kjøkken, oppmålt til ca 34m2.

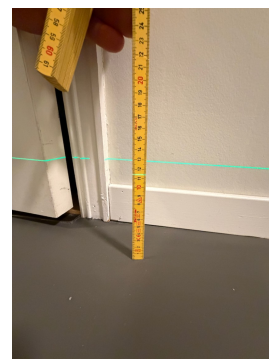
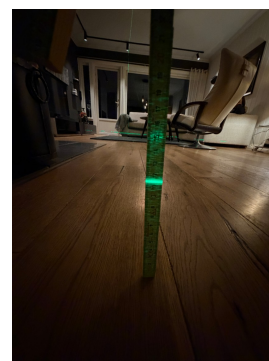
## ! TG 1 Etasjeskille/gulv mot grunn

Gulv mot grunn og etasjeskille er kontrollert for høydeavvik med laser.

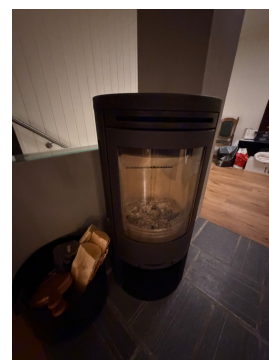
## ! TG 1 Pipe og ildsted

Boligen har elementpipe og vedovn.

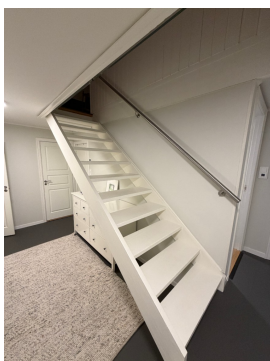
## ! TG 1 Innvendige trapper

Boligen har malt tretrapp.

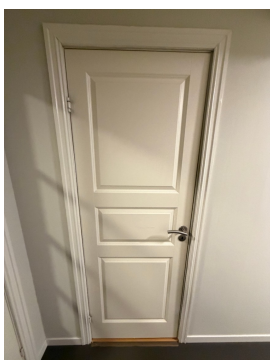
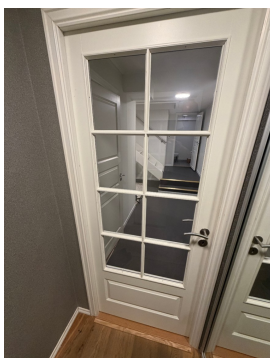
## ! TG 1 Innvendige dører

Innvendig har boligen malte fyllingsdører. Dør med glass fra entre til gang i 1 etasje.

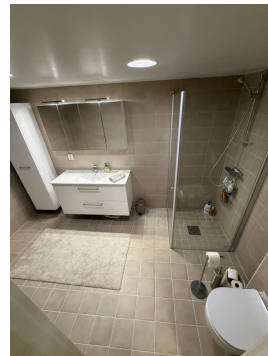
1.ETASJE > BAD - 7.3M2

Badet er renovert i 2024

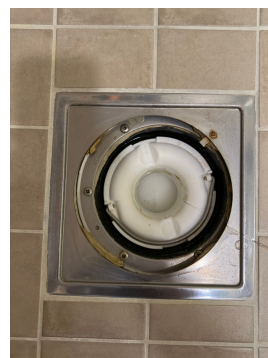
## ! TG 1 Sluk, membran og tettesjikt

Det er plastsluk og smøremembran med dokumentert utførelse.

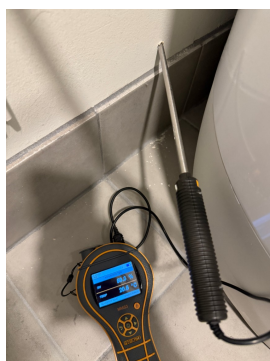
### ! TG 0 Tilliggende konstruksjoner våtrom

Hulltaking er foretatt uten å påvise unormale forhold. Hulltaking er foretatt fra vaskerom. RH i veggen ble målt til 50%, ingen utslag ved måling i overflater i veggkonstruksjonen.

Relativ luftfuktighet ble målt med lang probe. Den viste relativ luftfuktighet på 50.3% ved en temperatur på 20.6 grader.  
Relativ luftfuktighet under 60 % anses å være tørt.  
Relativ luftfuktighet mellom 60-74 % er akseptabelt.  
Relativ luftfuktighet mellom 75-85 % anses å være fuktig.  
Relativ luftfuktighet mellom 86,5-100 % anses å være meget fuktig

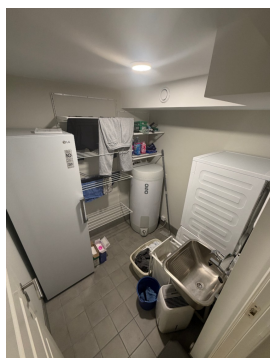
## 1.ETASJE > VASKEROM - 4.2M2

Vaskerommet er renovert i 2024

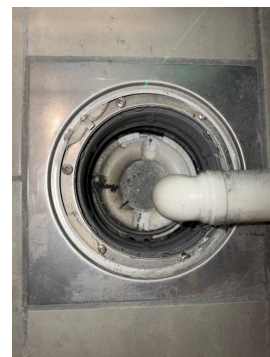
### ! TG 1 Sluk, membran og tettesjikt

Det er plastsluk og smøremembran med dokumentert utførelse.

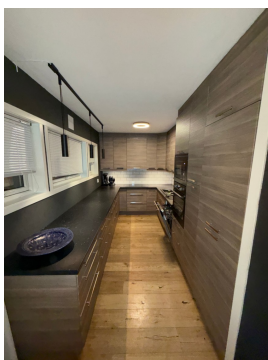
#### ! TG 1 Overflater og innredning

Kjøkkenet har innredning med glatte fronter fra 2012. Benkeplaten er av laminat fra 2021. Fliser på vegg mellom benkeplate og overskap. Det er kjøleskap, oppvaskmaskin, micro, stekeovn og vannstoppsystem.

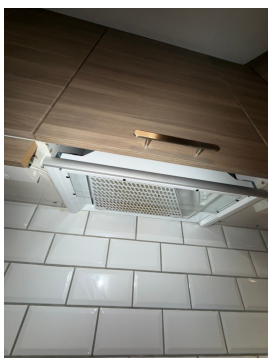
#### ! TG 1 Avtrekk

Det er avtrekk via balansert anlegg.

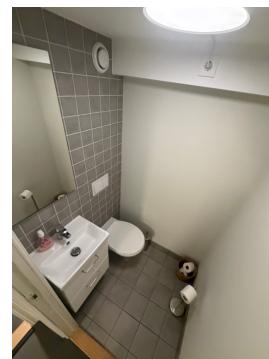
### 1.ETASJE > TOALETROM - 1.3

#### ! TG 1 Overflater og konstruksjon

Toalettrom med overflater og utstyr fra 2024

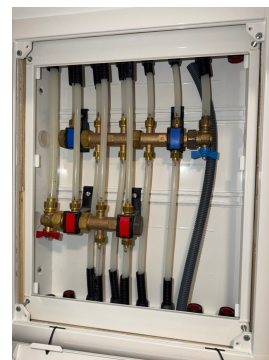
#### ! TG 1 Vannledninger

Innvendige vannledninger er av plast (rør i rør). Det er besikket i rørskap.

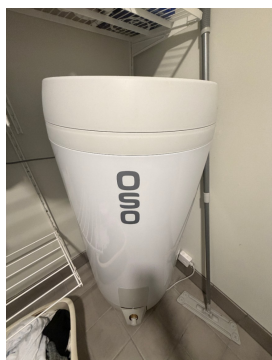
## TG 1 Varmtvannstank

Varmtvannstanken er på ca. 200 liter.
