# Tilstandsrapport

Enebolig

Budorvegen 6, 2340 LØTEN

Oppdragsnr.: 20273-2086

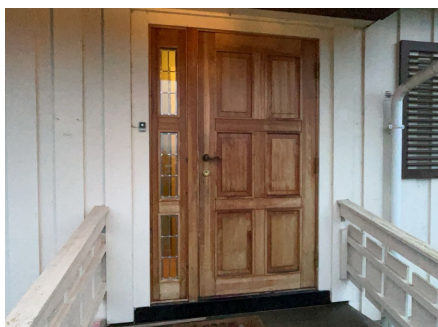
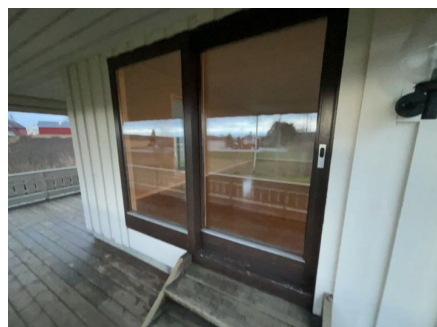
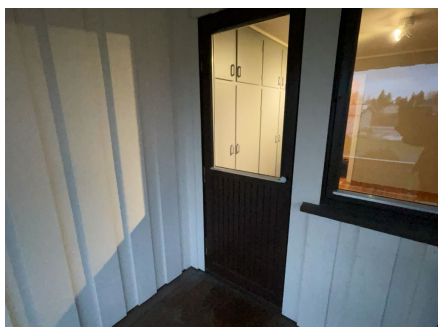
- Det er påvist avvik rundt innsettsdetaljer.
- Det er påvist dører som er vanskelig å åpne eller lukke.
- Det er påvist tegn på innvendig kondensering av enkelte glass.
- Karmene i dører er værslitte utvendig og det er sprekker i treverket.

- Det må påregnes noe vedlikehold og at enkelte dører må skiftes ut.
- Det må foretas lokal utbedring.
- Dører må justeres.
- Det bør gjøres tiltak for å bedre ventilering av rommet.

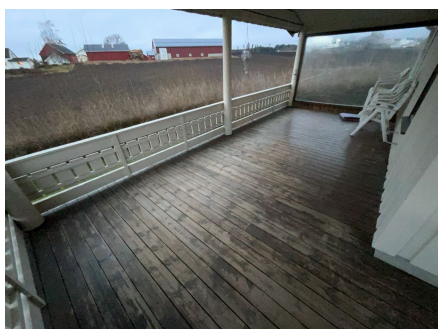
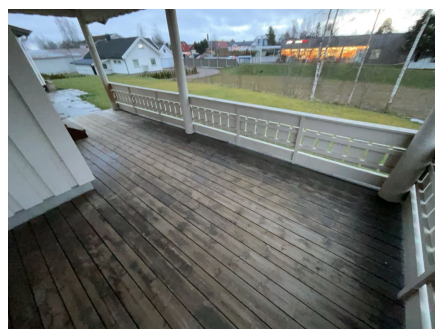
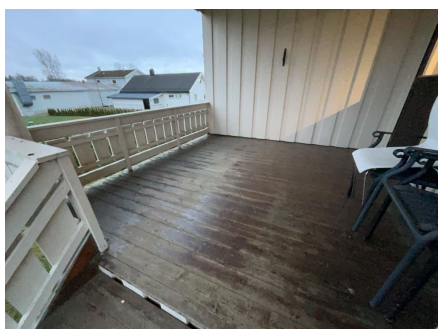
## Balkonger, terrasser og rom under balkonger

Inngangsparti med konstruksjoner av støpt betong, gulvoverflater av skifer, samt rekkverk og håndlist av treverk. Terrasse med konstruksjoner, spaltegulv,

- Det må foretas tiltak for å lukke avviket.
- Rekkverkshøyde må endres for å tilfredsstille krav på byggemeldingstidspunktet.

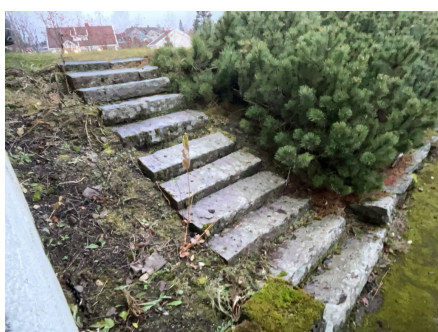
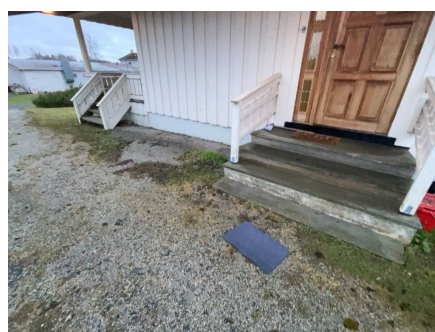
## TG 3 Utvendige trapper

Utvendige tretrapper til terrassene. Utvendige trapper av naturstein.

- Rekkverkshøyder er under dagens forskriftskrav til rekkverk i trapper.
- Det er påvist andre avvik:
- Konstruksjonene har omfattende skjevheter.

- Det må foretas tiltak for å lukke avviket.
- De påviste skader må utbedres.
- Rekkverkshøyde må endres for å tilfredsstille krav på byggemeldingstidspunktet.

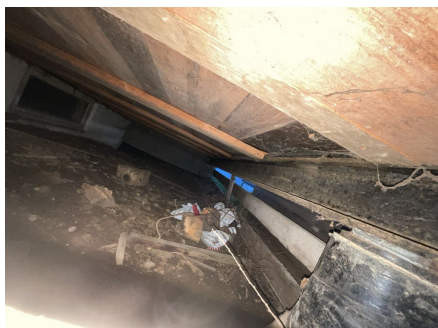
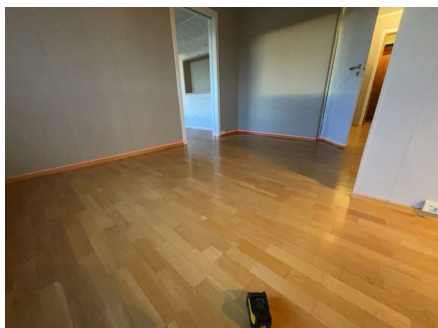
## TG 2 Etasjeskille/gulv mot grunn

Plate på mark av støpt betong i kjelleren. Etasjeskillere av trekonstruksjoner i 1. etasjen. Det er ved stikkprøvekontroll målt nivåforskjell på 13 mm innenfor 2 meter. Det opplyses på generelt grunnlag at trebjelkelag med kryprom mot terreng er en risikokonstruksjon som erfaringsmessig kan ha hyppige skadefrekvenser.

- Det er målt høydeforskjell på mellom 15-30 mm gjennom hele rommet. Tilstandsgrad 2 gis med bakgrunn i standardens krav til godkjente måleavvik.
- Målt høydeforskjell på mellom 10 - 20 mm innenfor en lengde på 2 meter. Tilstandsgrad 2 gis med bakgrunn i standardens krav til godkjente måleavvik.

- For å få tilstandsgrad 0 eller 1 må høydeforskjeller rettes opp. Ytterligere undersøkelser må foretas for å få kartlagt omfanget for utbedring.
- For å få tilstandsgrad 0 eller 1 må høydeforskjeller rettes opp. Det vil imidlertid sjelden være økonomisk rasjonelt som et enkeltstående tiltak i en bolig som dette. Dersom boligen en gang skal renoveres, kan man vurdere slike tiltak.

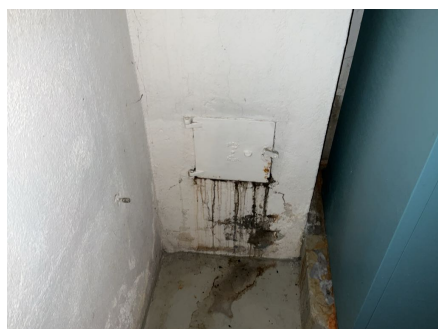
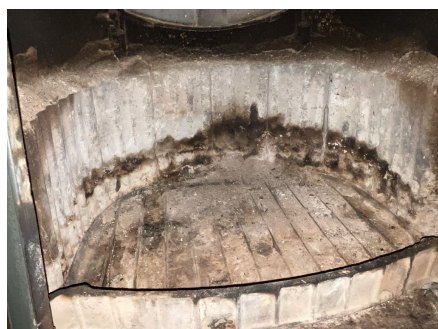
## TG 2 Pipe og ildsted

Ett-løps teglsteinspipe fra byggeåret. Vedovn av type Jøtul med gnistsikring foran ildstedet av metallplate.

- Tidspunkt for piperehabilitering nærmer seg.
- Tettingen rundt pipa må undersøkes.
- Det bør foretas nærmere undersøkelser av pipeløp.

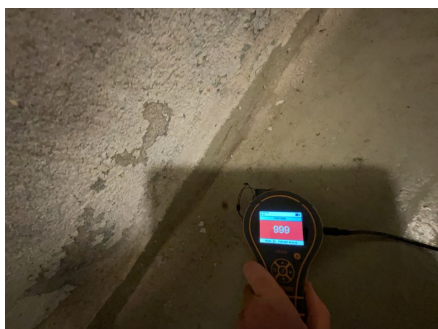
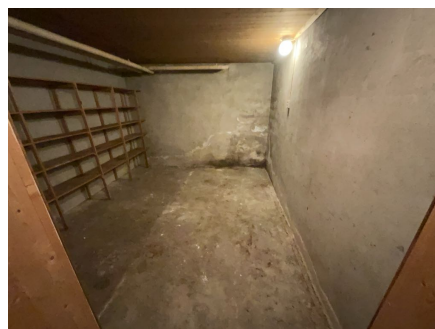
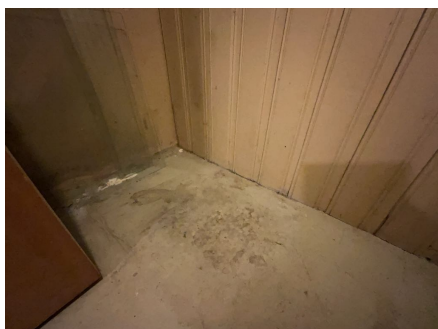
## TG 3 Rom Under Terreng

Rom under terreng har gulv med støpt betong og yttervegger med murte sementblokker. Innervegger av trekonstruksjoner og murte sementblokker. Hulltaking er ikke foretatt da det ikke er fysisk mulig på grunn av tilliggende konstruksjoner. Det er utført fuktsøk på gulv, samt fuktmålinger i innervegger av treverk. Søk/målinger viser forhøyede fuktverdier.

- Det er påvist indikasjoner på noe fuktgjennomtrenging i kjellergulv.
- Det er påvist indikasjoner på noe fuktgjennomtrenging inn i kjellermur.
- Det er registrert fuktskjolder/fuktskader på overflater.

- Det må foretas ytterligere undersøkelser for å fastslå omfang/årsak.
- Det påviste fuktnivå gir grunn til å overvåke konstruksjonen jevnlig for å se utvikling over tid, og eventuelt foreta tiltak for å unngå fuktskader.

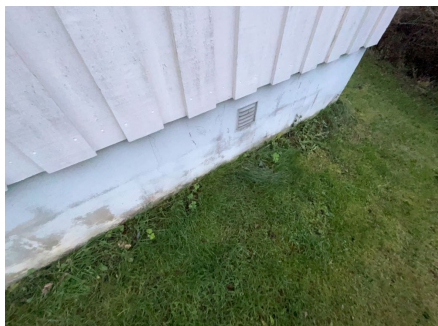
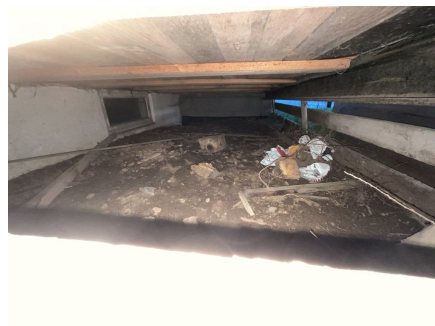
## Kryp kjeller

Kryprom under deler av 1. etasjen med trebjelkelag/stubbloft mot terrenget. Det opplyses på generelt grunnlag at trebjelkelag med kryprom mot terreng er en risikokonstruksjon som erfaringsmessig kan ha hyppige skadefrekvenser.

- Det er begrenset tilgang til hele krypkjelleren.
- Det er stedvis påvist fuktnivå som tilsier at konstruksjonen kan ha fuktskader.
- Kryp kjeller har ingen adkomstmulighet og derfor ikke nærmere vurdert innvendig.
- Det er for dårlig terrengfall vekk fra konstruksjonen.
- Det er manglende fuktsperre på bakken.

- Om mulig bør det forsøkes etablert adkomst til kryp kjeller slik at den kan inspiseres. Dette er en utsatt konstruksjon.
- Overvåk konstruksjonen jevnlig. Avviket kan medføre behov for tiltak, men bør observeres over tid.
- Fuktsperre på bakken bør etableres.
- Terrengfall i tilknytning til konstruksjonen må utbedres.
- Ut ifra visuelle observasjoner fra de besiktigede områdene, gir det grunnlag for å forsøke å foreta grundigere undersøkelser i de mindre tilgjengelige områdene. Det kan ikke utelukkes skader i disse områdene.

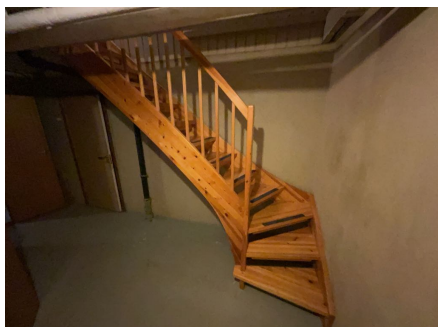
## TG 2 Innvendige trapper

Tretrapp mellom etasjene.

- Åpninger er såpass store at det ut ifra sikkerhetsmessige forhold anbefales å lage mindre åpninger.
- Håndløper må monteres på vegg for å tilfredsstille krav på byggetidspunktet.

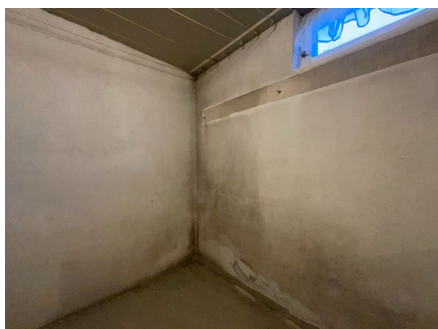
- Det er påvist tegn til fuktskader i overflater.
- Det er uegnede materialer i våtsoner

- Overflater må utbedres eller skiftes.
- Våtrommet/våtsonen står foran full utbedring.

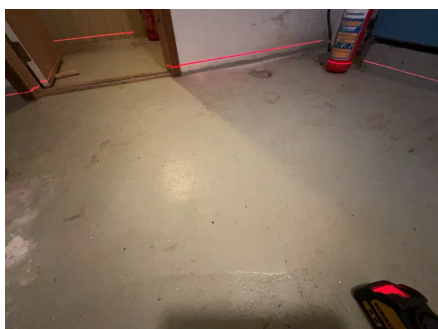
## KJELLER > VASKEROM

### TG 3 Overflater Gulv

- Det er mulighet for at det kan forekomme vannlekkasje på våtrommet hvor vann ikke vil gå til sluk.
- Det er påvist synlige fuktskader på overflater.
- Det er uegnede materialer i våtsoner

- Våtrommet/våtsonen står foran full utbedring.
- Det bør etableres avrenning inn til sluk for hele våtrommet.

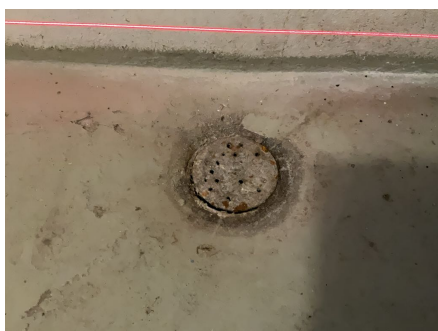
## KJELLER > VASKEROM

### TG 3 Sluk, membran og tettesjikt

- Mer enn halvparten av forventet brukstid er passert på slukløsningen.
- Det er ikke membran/tettesjikt på våtrommet.
- Rustskader i sluk.

- Membran/tettesjikt må legges.
- Våtrommet står foran full oppgradering.
- Overvåk tilstanden jevnlig. For å få tilstandsgrad 0 eller 1 må slukløsningen skiftes ut og sannsynligvis må også membransjiktet skiftes/utbedres. Det er imidlertid vanskelig å si noe om tidspunktet for når dette er nødvendig.

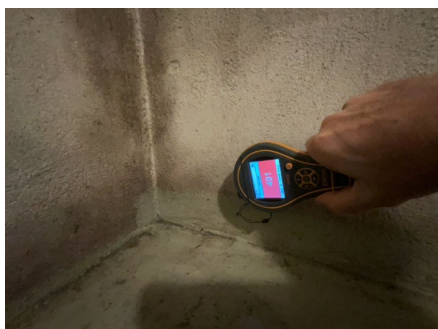
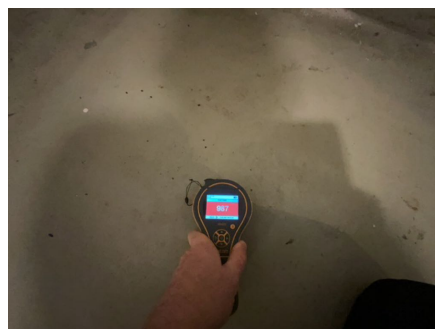
- Hulltaking er ikke foretatt da det allerede er påvist andre avvik i våtsonen.
- Ved andre fuktundersøkelser enn hulltaking, er det påvist indikasjoner på fuktskader.

- Gjennomføre ytterligere undersøkelser og foreta utbedring av skade.
- Det må foretas tiltak for å lukke avviket.

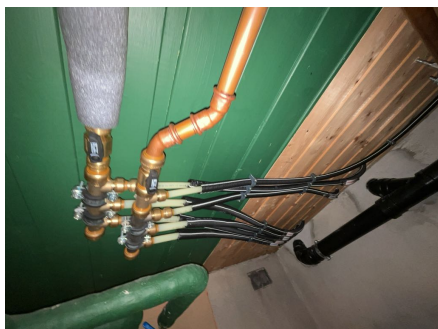
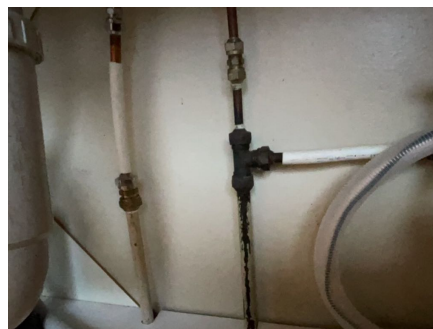
### Vannledninger

- Det er påvist at eventuelt lekkasjevann fra rør i rør system ikke ledes til sluk eller annen kompenserende løsning.
- Mer enn halvparten av forventet brukstid er passert på innvendige vannledninger.
- Det er irr på rør.
- Vurdering er basert på alder. Tilstandsgrad 2 gis med bakgrunn i at mer enn halvparten av forventet brukstid for skjulte røranlegg er passert. Det er nå ingen symptomer på funksjonssvekkelse, men vær oppmerksom på at dette er en risikokonstruksjon.

Aldersavviket gjelder for kobberrørene.

- Anlegget må sjekkes av fagperson, som må utføre eventuelle tiltak på anlegget.
- Det bør foretas tiltak på anlegget som sikrer bedre løsning på eventuelt lekkasjevann fra rør i rør system.
- Det er ikke behov for utbedringstiltak siden anlegget fungerer i dag, men ut ifra alder kan skader plutselig oppstå på eldre anlegg.
- Overvåk tilstanden jevnlig. For å få tilstandsgrad 0 eller 1 må røranlegget skiftes ut, men tidspunktet for når dette er nødvendig er vanskelig å si noe om. Ved renovering, påse at røranlegget dokumenteres av fagperson.

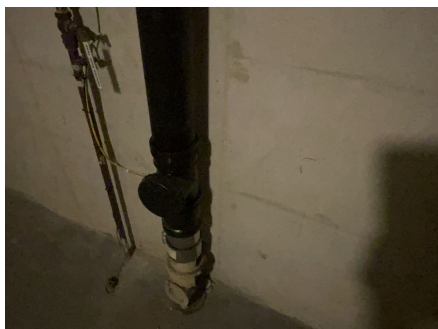
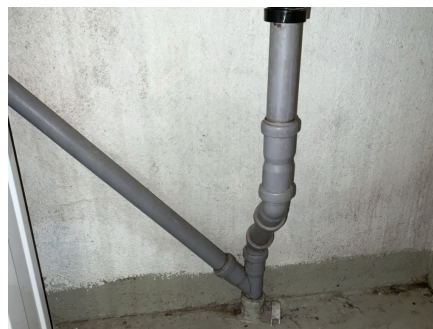
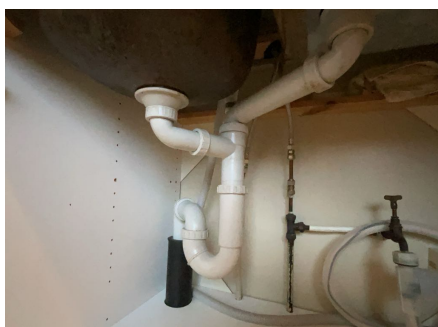
## TG 2 Avløpsrør

Innvendige avløpsrør av soil/støpejern og plast/pvc. Stakemuligheter via stakeluker og sluk. Installasjonen har en varierende alder.

- Mer enn halvparten av forventet brukstid er passert på innvendige avløpsledninger.
- Det er påvist at avløpsrør av jern har rustskader.
- Vurdering er basert på alder. Tilstandsgrad 2 gis med bakgrunn i at mer enn halvparten av forventet brukstid for skjulte røranlegg er passert. Det er nå ingen symptomer på funksjonssvekkelse, men vær oppmerksom på at dette er en risikokonstruksjon.

Aldersavvik gjelder for støpejern, samt de eldste rørføringene av plast/pvc.

- Det er ikke behov for utbedringstiltak siden anlegget fungerer i dag, men ut ifra alder kan skader plutselig oppstå på eldre anlegg.
- Overvåk tilstanden jevnlig. For å få tilstandsgrad 0 eller 1 må røranlegget skiftes ut, men tidspunktet for når dette er nødvendig er vanskelig å si noe om. Ved renovering, påse at røranlegget dokumenteres av fagperson.

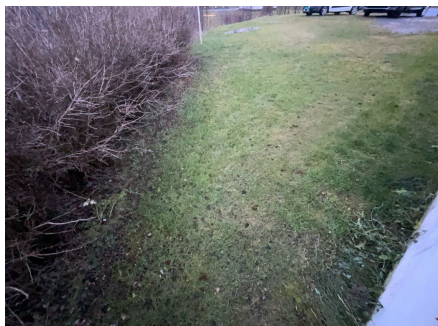
### Fuktsikring og drenering

- Mer enn halvparten av forventet levetid på drenering er overskredet.
- Det er ut ifra observasjoner påvist indikasjoner på at drenering/tettesjikt har begrenset effekt.
- Utvendig tetting/fuktsikring av grunnmuren er avsluttet under utvendig terreng.

- Det bør foretas terrengjusteringer.
- Tiltak for redrenering rundt boligen kan ikke utelukkes.
- Det må foretas nærmere undersøkelser, det kan ikke utelukkes behov for tiltak.

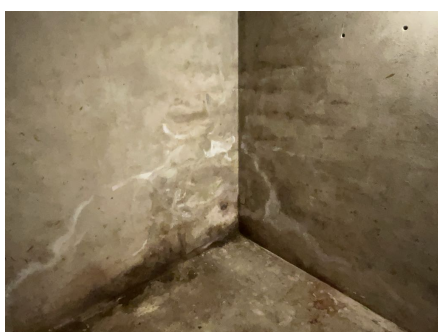
## TG 2 Grunnmur og fundamenter

Kjeller med yttervegger av murte sementblokker. Kjellergulv av støpt betong. Ringmurer av murte lettklinkerblokker. Søyle-/punktfundamenter for deler av boligen.

- Det må foretas lokal utbedring.
- Påviste skader må utbedres.

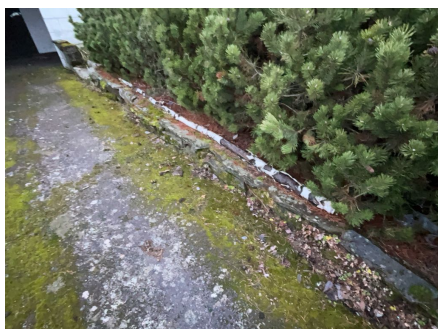
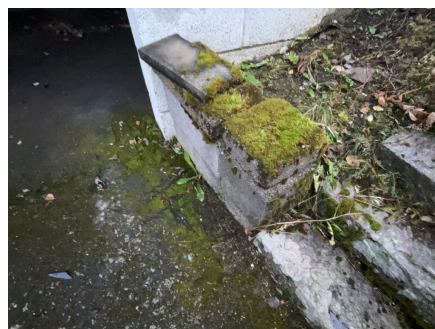
## TG 2 Forstøtningsmurer

Etablert støttemurer av natursteiner og lettklinkerblokker.

- Lokal utbedring må utføres.
- Det må foretas tiltak for å lukke avviket.
