# Tilstandsrapport

Boligbygg med flere boenheter

Andebu Sentrum 28, 3158 ANDEBU

Rapportdato: 14.10.2025

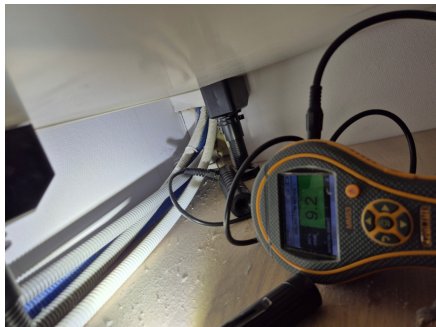
## KJØKKEN

Kjøkkeninnredning med profilerte fronter og benkeplate i høytrykkslaminat med nedfelt oppvaskkum i rustfritt stål.  
Det er integrert kjøl/fryseskap, oppvaskmaskin, komfyr og platetopp.  
Det ble ikke indikert / registrert noe unormalt med fukt ved befaringsdag.  
Montert waterguard under kjøkkenbenk. Komfyrvakt montert.

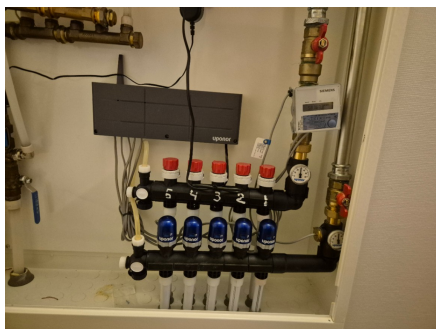
## TG 1 Vannbåren varme

Vannbåren gulvvarme i samtlige rom i leiligheten med unntak av teknisk rom.  
Rørskap plassert i teknisk rom.  
Begrensede kontrollmuligheter. Fungerte normalt på befaringstidspunkt.
