Tilstandsrapport

Leilighet

Tellusveien 55 , 4021 STAVANGER

Befaringsdato: 21.04.2026

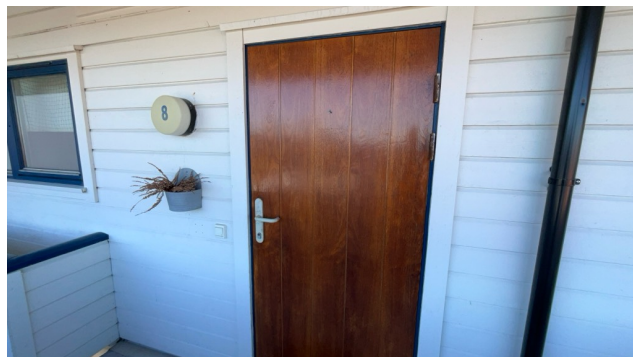
! TG 1 Dører

Beskrivelse
Bygningen har teak hovedytterdør.

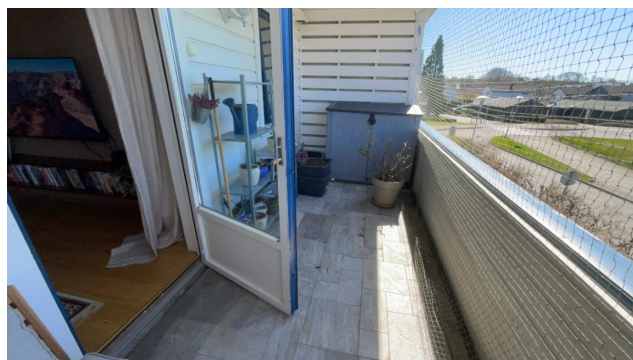
! TG 1 Balkonger, terrasser og rom under balkonger

Beskrivelse
Balkong ut fra stue.

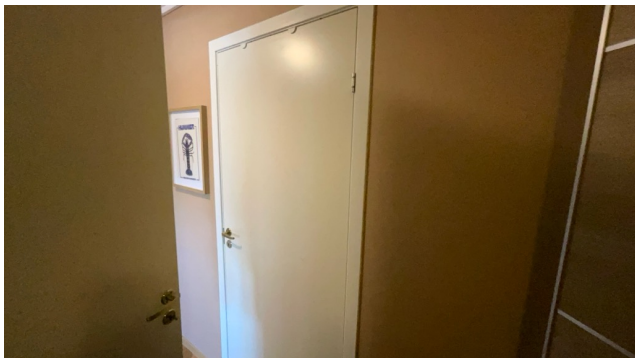
! TG 1 Innvendige dører

Innvendig har boligen malte glatte dører.

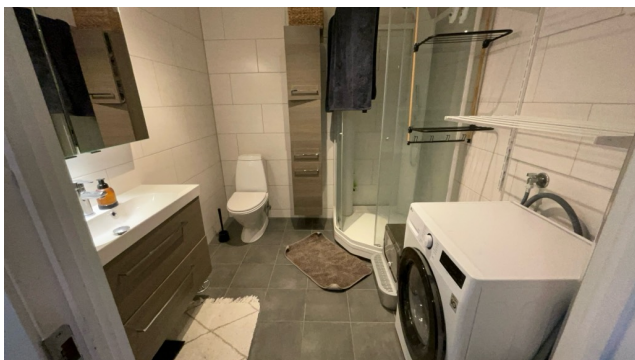
Aktuell byggeforskrift er teknisk forskrift 2010. Dokumentasjon: ingen dokumentasjon.

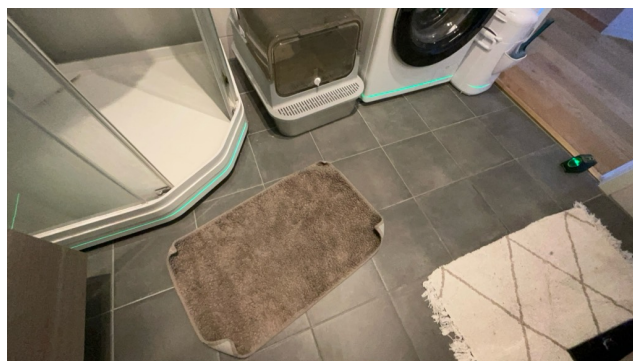
TG 2 Overflater Gulv

Gulvet er flislagt. Rommet har elektriske varmekabler.

- Det er påvist at høydeforskjell fra topp slukrist til gulv/synlig topp membran ved dørterskel er mindre enn 25 mm.
- Det er påvist at noen fliser har bom (hulrom under).
- Det er påvist avvik i fallforhold til sluk i forhold til krav i forskrift på byggetidspunktet.

- Selv om bom eller hull lyd ikke alltid er et umiddelbart problem, bør det overvåkes nøye før eventuell utvikling i sprekker i flisfuger e.l. oppstår. Dette må en foreta tiltak for, for å begrense utviklingen.
- Til tross for avviket i fall/høydeforskjell til sluk, vil gulvet fortsatt kunne lede vann mot sluket, men med redusert effektivitet. Dette kan potensielt øke risikoen for vannansamling i enkelte områder av badet.
- Et bad med manglende/ redusert fall til sluk blir mindre funksjonelt og sikkert for brukeren. Dette kan medføre stående vann på gulvet, vann som ikke ledes effektivt til sluket, økt risiko for at vann renner ut av rommet og redusert sklisikkerhet på gulvet.

Det bør utbedres fallforhold til sluk og eventuelt utbedres fliser med bom for å sikre tilfredsstillende avrenning og redusere risiko for fuktskader i konstruksjonen. Manglende høydeforskjell og bom i fliser kan føre til at vann ikke ledes effektivt til sluk, noe som øker faren for vannskader og redusert levetid på gulvkonstruksjonen.

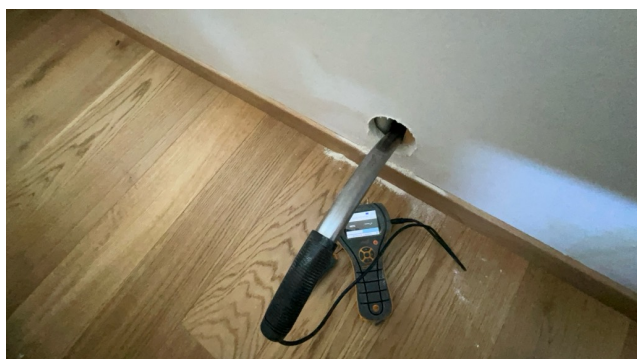
! TG 1 Tilliggende konstruksjoner våtrom

Hulltaking er foretatt uten å påvise unormale forhold.

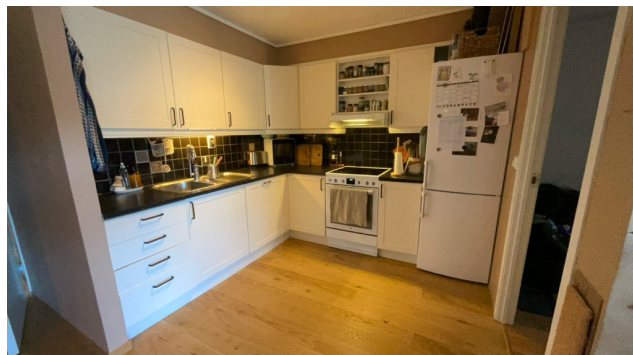
! TG 1 Overflater og innredning

Kjøkkenet har innredning med profilerte fronter. Benkeplaten er av laminat. Det er kjølfryseskap, oppvaskmaskin, komfyr og vannstoppsystem.

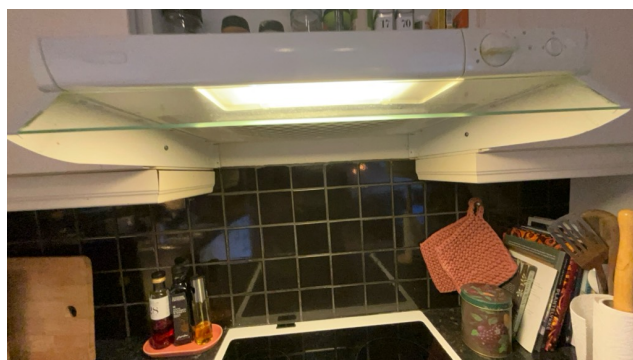
! TG 1 Avtrekk

Det er kjøkkenventilator med avtrekk ut.

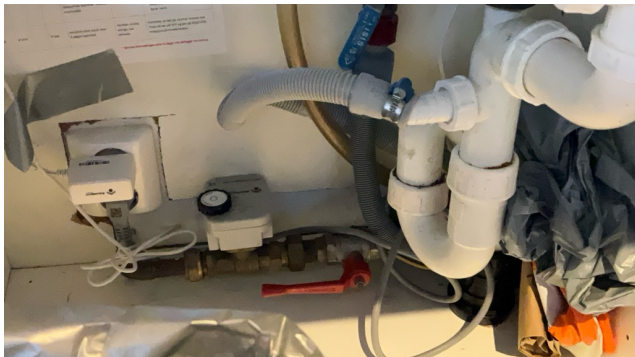
! TG 2 Vannledninger

Innvendige vannledninger er av kobber. Hovedstoppekran er plassert i kjøkkenbenk.

- Mer enn halvparten av forventet brukstid er passert på innvendige vannledninger.

- I forbindelse med oppgradering av våtrom vil det være naturlig med utskiftning av rør.
- Tidspunkt for utskiftning av vannledninger nærmer seg.
- Det er ikke behov for utbedringstiltak siden anlegget fungerer i dag, men ut ifra alder kan skader plutselig oppstå på eldre anlegg.

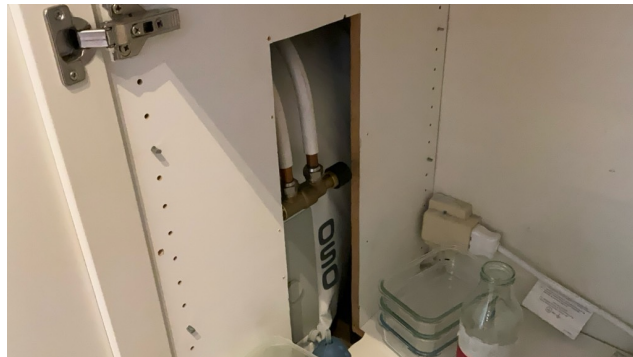
TC 1 Varmtvannstank

Varmtvannstanken er på 110 liter plassert i hjørne av kjøkkeninnredning.
