# Tilstandsrapport

Leilighet

Tellusveien 55 , 4021 STAVANGER

Befaringsdato: 21.04.2026

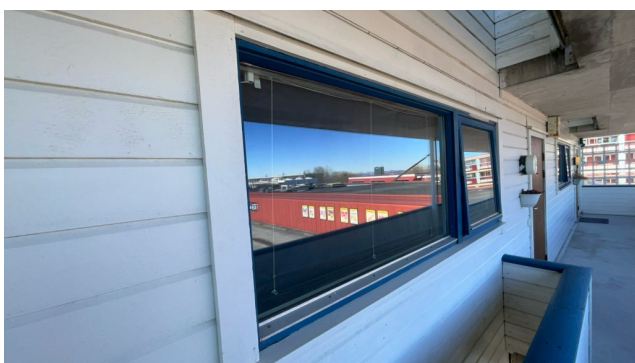
### ! TG 2 Vinduer

**Vurdering av avvik:**  
• Det er avvik:  
Vinduene har aldringsslitasje av forventet karakter.

Vinduene bør justeres og vedlikeholdes for å sikre funksjonalitet og forhindre ytterligere slitasje.  
Dersom tiltak ikke utføres, kan det føre til redusert brukervennlighet, økt varmetap og risiko for fuktskader i tilstøtende konstruksjoner.

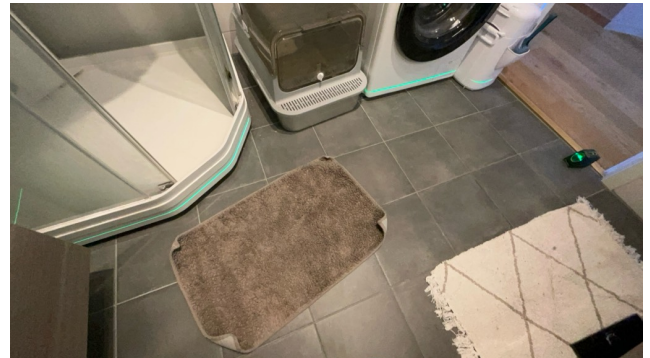
#### TG 2 Overflater Gulv

- Det er påvist at høydeforskjell fra topp slukrist til gulv/synlig topp membran ved dørterskel er mindre enn 25 mm.
- Det er påvist at noen fliser har bom (hulrom under).
- Det er påvist avvik i fallforhold til sluk i forhold til krav i forskrift på byggetidspunktet.

- Selv om bom eller hull lyd ikke alltid er et umiddelbart problem, bør det overvåkes nøye før eventuell utvikling i sprekker i flisfuger e.l. oppstår. Dette må en foreta tiltak for, for å begrense utviklingen.
- Til tross for avviket i fall/høydeforskjell til sluk, vil gulvet fortsatt kunne lede vann mot sluket, men med redusert effektivitet. Dette kan potensielt øke risikoen for vannansamling i enkelte områder av badet.
- Et bad med manglende/ redusert fall til sluk blir mindre funksjonelt og sikkert for brukeren. Dette kan medføre stående vann på gulvet, vann som ikke ledes effektivt til sluket, økt risiko for at vann renner ut av rommet og redusert sklisikkerhet på gulvet.

Det bør utbedres fallforhold til sluk og eventuelt utbedres fliser med bom for å sikre tilfredsstillende avrenning og redusere risiko for fuktskader i konstruksjonen. Manglende høydeforskjell og bom i fliser kan føre til at vann ikke ledes effektivt til sluk, noe som øker faren for vannskader og redusert levetid på gulvkonstruksjonen.

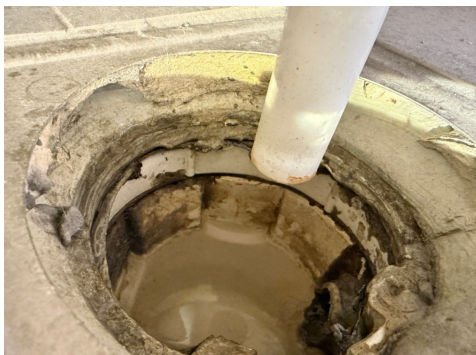
#### TG 2 Sluk, membran og tettesjikt

Det er plastsluk og smøremembran med ukjent utførelse.

- Membran kan ikke konstateres (ikke synlig og det foreligger heller ikke dokumentasjon).
- Mer enn halvparten av forventet brukstid er passert på slukløsningen.

- Det må innhentes dokumentasjon. Manglende membran/tettesjikt medfører risiko for lekkasjer og fukt i konstruksjonen.
- Sluket må sjekkes og rengjøres jevnlig.
- Overvåk tilstanden jevnlig. For å få tilstandsgrad 0 eller 1 må slukløsningen skiftes ut og sannsynligvis må også membransjiktet skiftes/utbedres. Det er imidlertid vanskelig å si noe om tidspunktet for når dette er nødvendig.
- Eldre sluk av plast er ofte utsatt for lekkasjer og særlig i overganger. Eventuelle lekkasjer kan medføre fuktskader på tiliggende konstruksjoner.

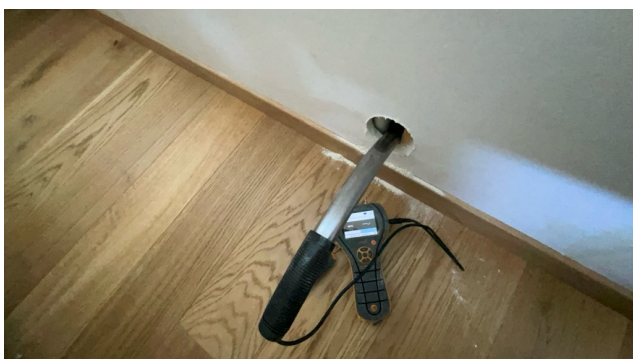
### ! TG 2 Vannledninger

- Mer enn halvparten av forventet brukstid er passert på innvendige vannledninger.

- I forbindelse med oppgradering av våtrom vil det være naturlig med utskiftning av rør.
- Tidspunkt for utskiftning av vannledninger nærmer seg.
- Det er ikke behov for utbedringstiltak siden anlegget fungerer i dag, men ut ifra alder kan skader plutselig oppstå på eldre anlegg.

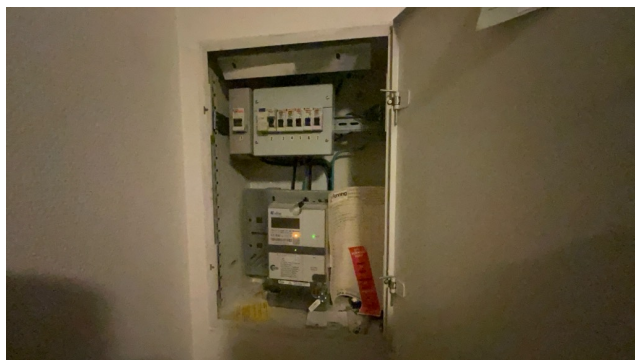
12. Foreta en helhetsvurdering av det elektriske anlegget, dets alder, allmenne tilstand og fare for liv og helse. Bør det elektriske anlegget ha en utvidet el-kontroll?

**Ja Pga. alder på det elektriske anlegget anbefales en utvidet el-kontroll.**
