Tilstandsrapport

Fritidsbolig

Ryskdalen hytteområde 219, 2423 ØSTBY

# gnr. 14, bnr. 2, fnr. 180

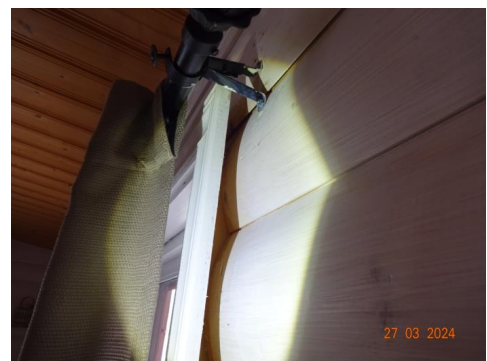
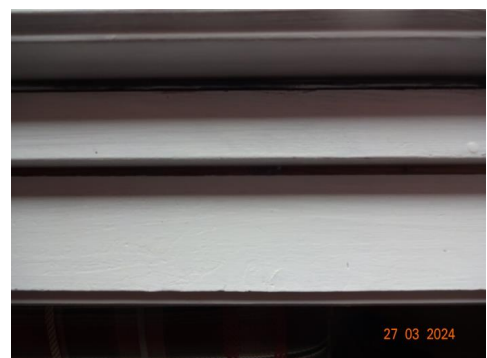
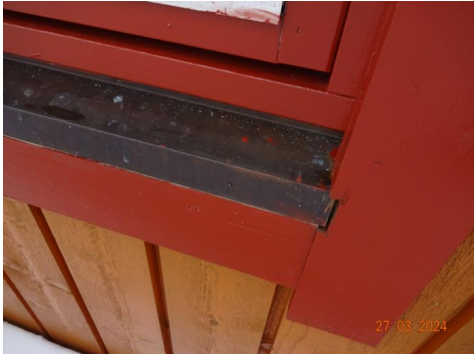
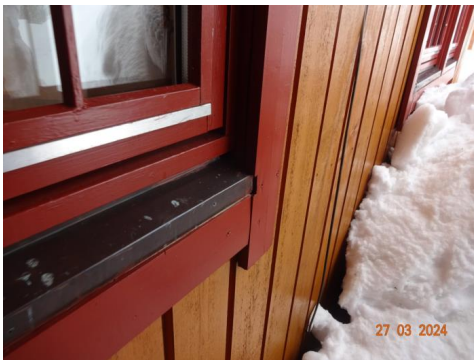
- Det er påvist avvik rundt innsettingsdetaljer.
- Innvendig listing av vinduer er ikke fagmessig utført. Gerikter rundt vindu i stue er ikke festet til panel.
Glippe i overgang utforinger/vindu.
Utvendig vannbrett er ikke ført forbi utvendig belistning. Fare for fuktinntregning i panel/veggkonstruksjon.

- Det bør gjøres tiltak for å lukke avviket.

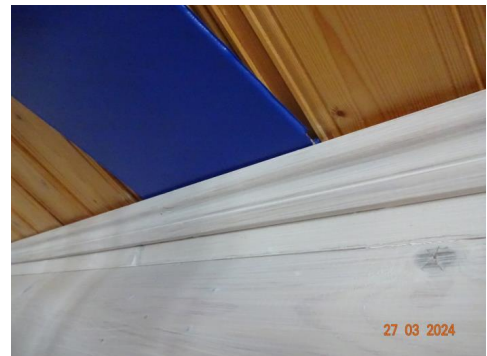
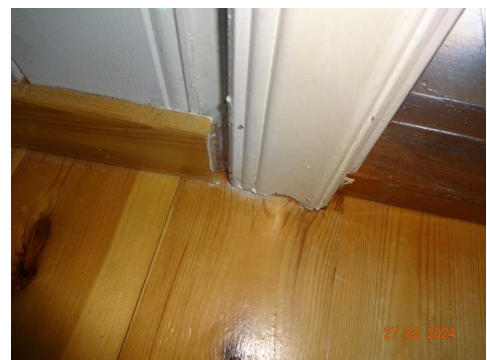
! TG 2 Dører

Malt heltre ytterdør.
Terrassedør med 2 lags isolerglass fra 1997.

- Det må foretas tiltak for å lukke avviket.

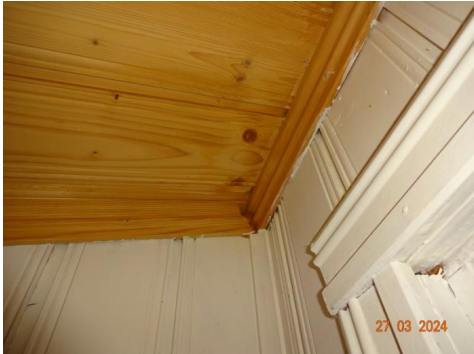
! TG 1 Overflater

- Målt høydeforskjell på over 15 mm gjennom hele rommet.
Tilstandsgrad 2 gis med bakgrunn i standardens krav til godkjente måleavvik.

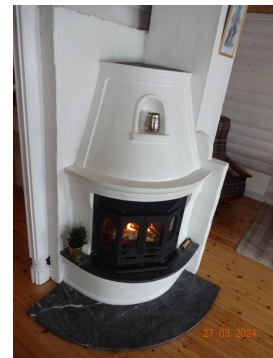
Elementpipe med ett løp.
Adkomst til sotluke via stue.
Peis med peisinnsats i stue ifra ca.2002
Gnistsikring utført med steinplate foran ildsted.
Sprekke i steinplate foran ildsted er tettet med masse.

Boligtilsyn utført av feiervesenet i 2019.
Andre avvik:
Adkomst på tak skal være forskriftsmessig.
Takstigen må være forskriftsmessig godkjent.
Takstigen må festes med godkjent festebrakett.

- Det anbefales å montere ildfast plate under luker på pipe.

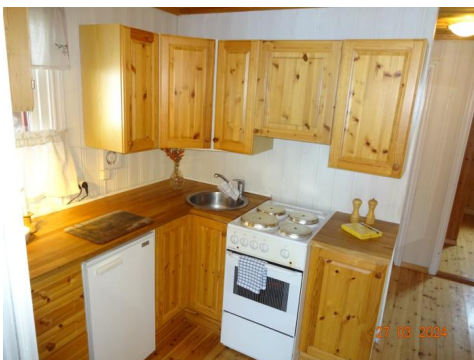
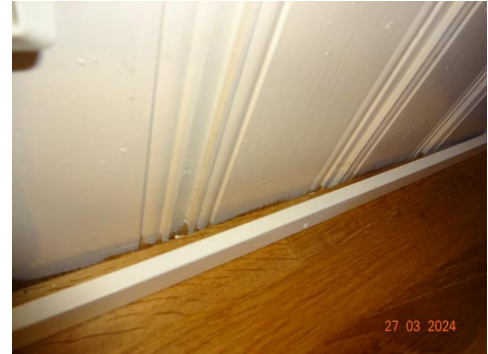
Innredning fra ca.2002
Kjøkkeninnredning med heltre benkeplate, over og underskap, speil fronter, skuffer, rustfri kum og ettgreps blandebatteri.

- Det må foretas tiltak for å lukke avviket.
