# Tilstandsrapport

Enebolig

Fjellsøymarka 31, 8909 BRØNNØYSUND

Befaringsdato: 17.03.2026

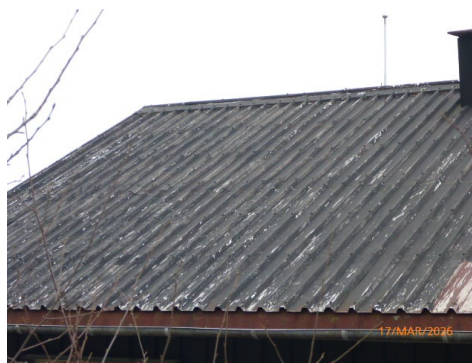
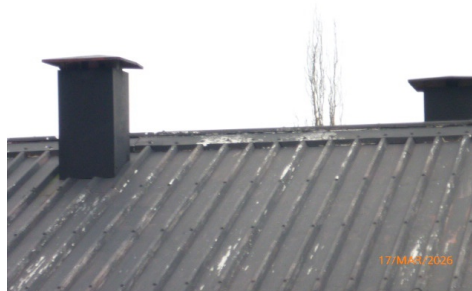
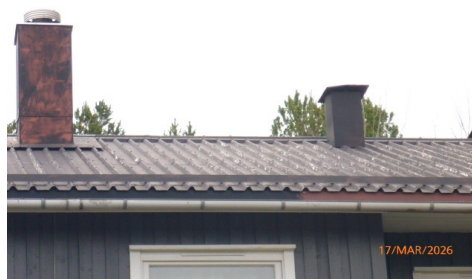
Taket (takkonstruksjon, takteking og skorstein) er kun besikket fra bakkenivå, og vurderingen er begrenset av dette. Det er ikke fremsatt stige, og det var ikke sikkerhetsmessig forsvarlig å bevege seg ut på taket. Selv om det ikke er avdekket skader under befaringen, betyr ikke dette at det ikke foreligger skader som en besiktigelse på taket kan avdekke. Vær oppmerksom på denne risikoen. En undersøkelse av taket kan utføres av en fagperson under tilstrekkelige sikkerhetsforhold.

- Tidspunkt for utskiftning av undertak nærmer seg.
- Tidspunkt for utskiftning av takteking nærmer seg.
- Når takteking og undertak begynner å bli gamle, øker risikoen for lekkasjer, noe som kan føre til omfattende og kostbare reparasjoner av underliggende konstruksjoner dersom en ikke foretar tiltak på konstruksjonene før dette oppstår.

Eldre vindskier med synlig slitasje og avflassing bør utbedres eller skiftes ut for å hindre ytterligere forringelse og redusere risikoen for fuktskader og råte i tilstøtende trekonstruksjoner.

Manglende tiltak kan føre til økte vedlikeholdskostnader og skade på byggets ytterkledning.

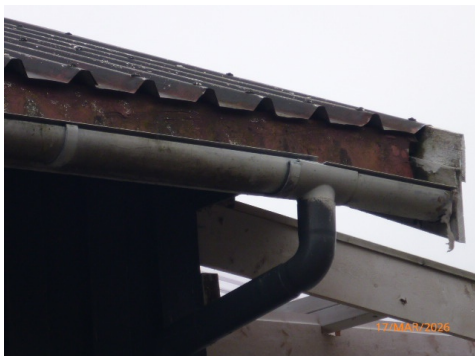
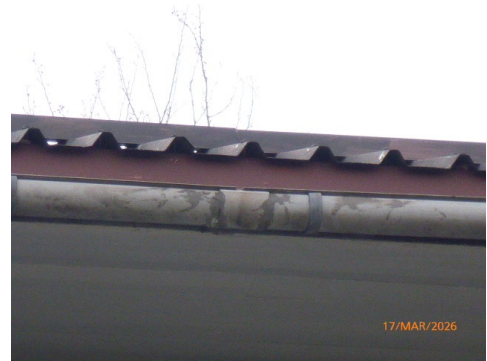
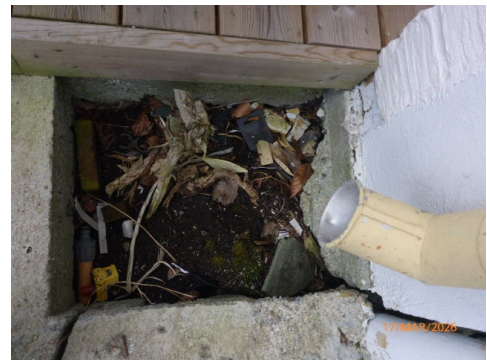
Takvann fra verandaen mot sørøst ledes direkte til terreng. Det er registrert lekkasjer i takrennene, samt noen nedbøyde rennekroker.

Dersom tiltak ikke gjennomføres, vil det være økt risiko for fuktskader på grunnmur og omkringliggende konstruksjoner, samt forverring av eksisterende skader.

- Det må foretas tiltak for å lukke avviket.
- Det bør lages system for bortledning av vann fra taknedløp ved grunnmur.

Kroker og renner bør skiftes ut for å sikre tilfredsstillende bortledning av takvann og forhindre videre lekkasjer.

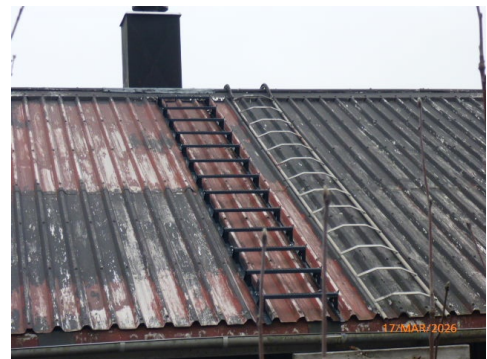
## TG 1 Nedløp ved mur, takstige og snøfanger.

Takvann er ført til oppstikkende rør ved mur, etablert ca. 2018. Det er en enkel snøfanger på taket mot øst, denne er montert etter byggeåret. Det er montert takstige til pipen for ca. 10 år siden. Sist feid/kontrollert 21.10.2024. Ingen avvik. Den gamle stigen anbefales fjernet.

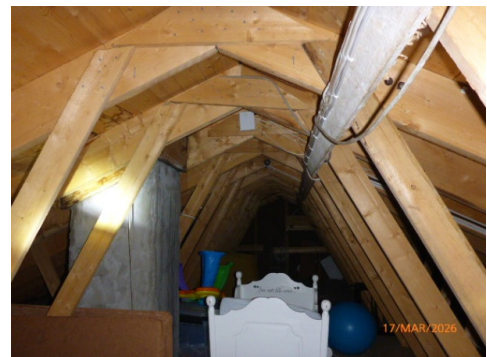
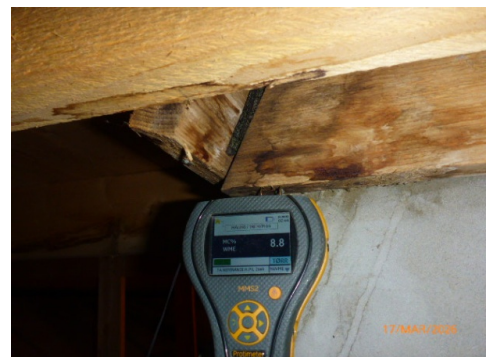
Ved pipe 8,8% tørt

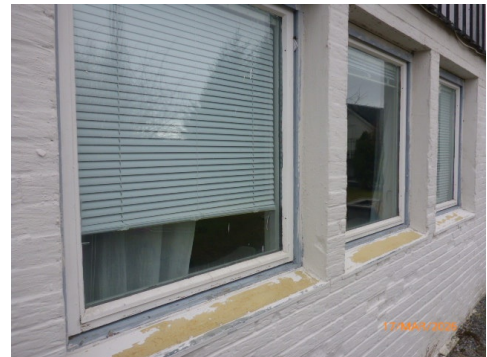
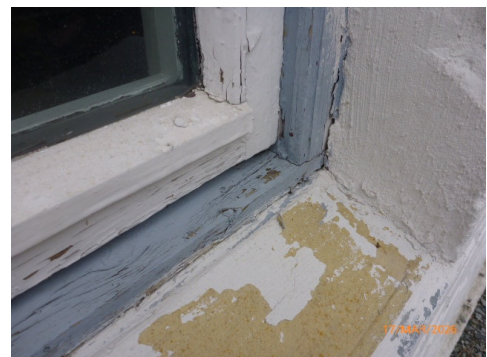
- Det er påvist avvik rundt innsetningsdetaljer.
- Det er påvist noen glassruter som er punktert eller sprukne.
- Karmene i vinduer er slitte og det er sprekker i trevirket.

Rust og feil fall på beslag er observert på vinduet mot sørvest i sokkeletasjen.

Dersom dette ikke utbedres, kan det føre til vanninntrengning og ytterligere skade på vindu og omkringliggende konstruksjoner.

Det bør utbedres rust og feil fall på beslag for å sikre tilstrekkelig avrenning og hindre videre korrosjon.

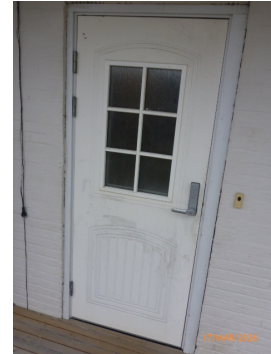
## TG 3 Dører - 1

Konsekvensen av manglende tiltak er økt varmetap, risiko for fuktskader og redusert levetid på konstruksjonen.

Vaskeromsdøren bør innpusset i mur og utstyres med beslag for å hindre fuktinntrengning og ytterligere forringelse.

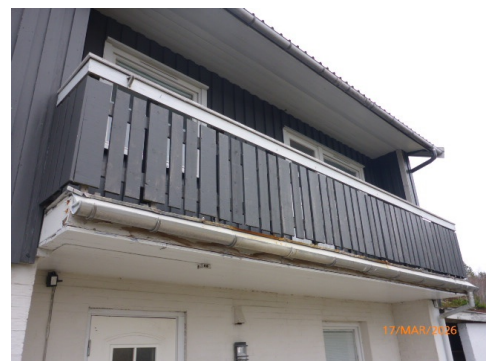
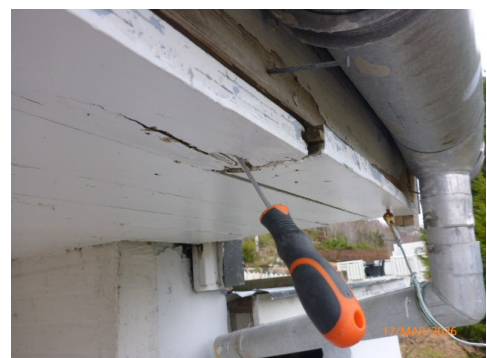
Det er registrert rustskader på bunntekkingen.  
Det er også synlige råteskader fra undersiden mot takrennen.

Dersom skadene er omfattende, kan det være nødvendig å bygge ny veranda for å sikre konstruksjonens stabilitet og levetid.

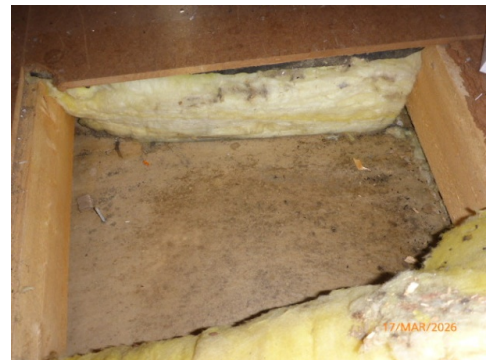
Manglende luftespalte og indikasjoner på kondensering øker risikoen for fuktskader og råte i konstruksjonen.

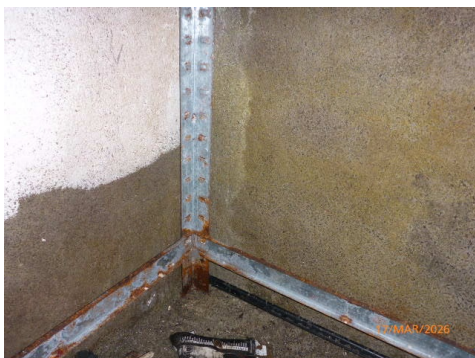
Fukt i garasje

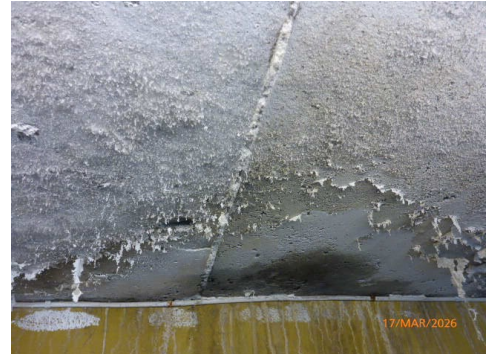
Fukt i garasje
