# Tilstandsrapport

Tomannsbolig

Maribovegen 7 , 7820 SPILLUM

Befaringsdato: 06.01.2026

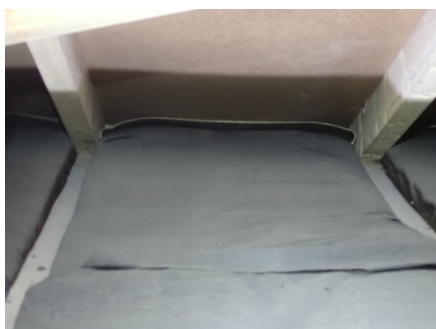
Det er påvist fuktskjolder i undertak/takkonstruksjon.

Stedvis liten, eller ingen lufting ved raft

Lufting av takkonstruksjonen ved raft bør forbedres.

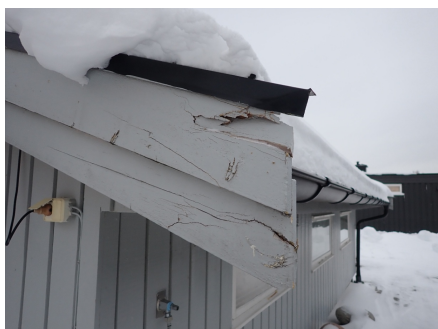
Det er skader i endevend på vindskier.

Skade i vindskier.

Vindskier med skade bør byttes.

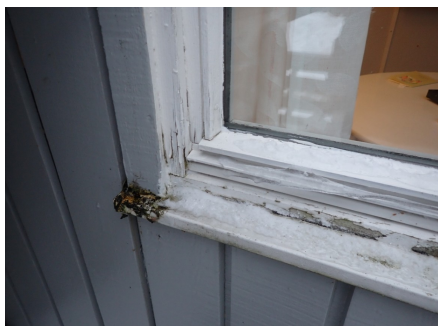
- Karmene i vinduer er slitte og det er sprekker i trevirket.

Høy slitasje i vindu / dekkbord.

- Det må påregnes noe vedlikehold og at enkelte vinduer må skiftes ut.

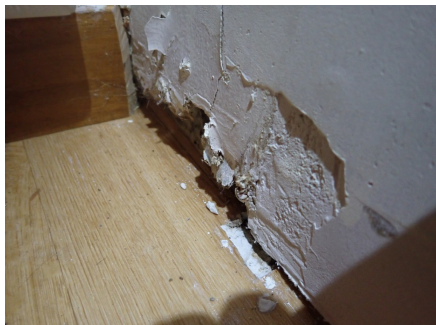
Skade i veggplate ved ytterdør.

Enkelte tiltak bør vurderes pga. alder/slitasjegrad.

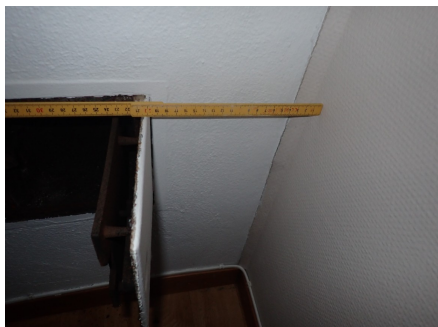
Avstand fra sotluke til brennbart materiale er for liten.

Det må foretas tiltak før pipen eventuelt tas i bruk, ildsted tilkobles. I den forbindelse anbefales det en nærmere vurdering av brann/feiervesen for full visshet rund tilstand på pipa.

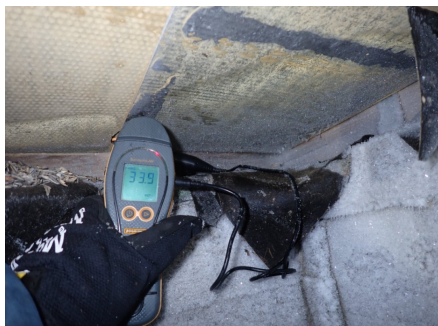
- Det er påvist skader på konstruksjoner i krypkjeller som er forårsaket av råte eller sopp.
- Det er stedvis påvist fuktnivå som tilsier at konstruksjonen kan ha fuktskader.
- Det er manglende fuktsperre på bakken.

Høyt fuktinnhold i svill på grunnmur i kontrollert sted.

Damp tett folie på bakken i krypkjeller må monteres for å begrense den fuktige avdunstingen fra grunnen.

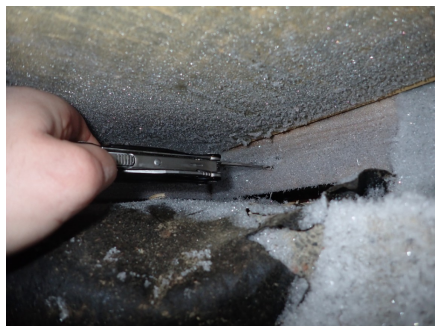
Råteutvikling i svill på kontrollert sted.

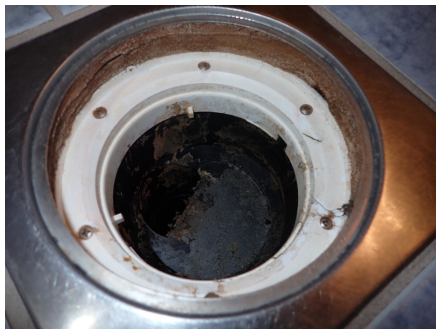
Membran i sluk er ikke synlig.

- Overvåk tilstanden jevnlig. For å få tilstandsgrad 0 eller 1 må tettesjiktet skiftes ut, men tidspunktet for når dette er nødvendig er vanskelig å si noe om.
- Det er viktig å merke seg at levetiden til en membran varierer basert på kvalitet, installasjon og bruk. Eldre membraner kan bli sprø og sprekke opp, noe som fører til at de mister sin vanntettende funksjon. Dette kan resultere i vannlekkasjer gjennom vegger og gulv og fuktskader.

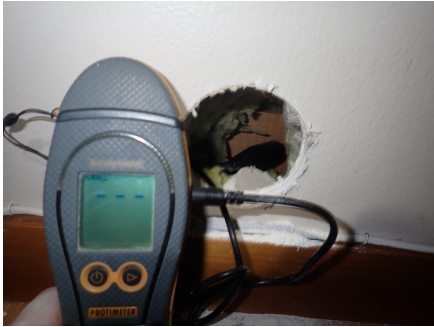
Hulltaking er foretatt uten å påvise unormale forhold. Hulltaking er foretatt i vindfang mot dusjsonen. Fuktkvotemåling (vekt%) i konstruksjonen ble målt til 0.

Ingen symptomer på skadelig fukt i hulltakingen.

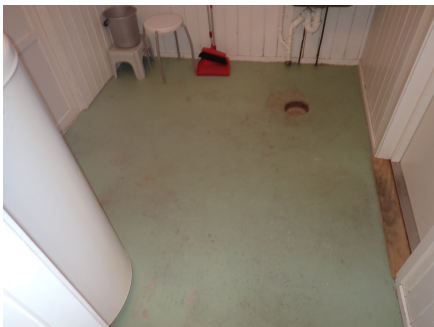
- Manglende oppgradering av våtrommet medfører høy risiko for at konstruksjonene ikke vil tåle vanlig bruk av vann eller lekkasjer. Dette kan føre til fuktskader på tilstøtende konstruksjoner.

Vaskerom fra byggeår.

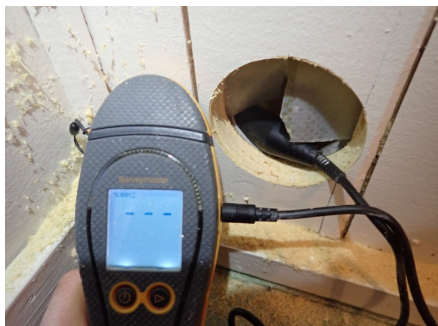
Hulltaking er foretatt uten å påvise unormale forhold. Hulltaking er foretatt fra bod. Fuktkvotemåling (vekt%) i konstruksjonen ble målt til 0.

Ingen symptomer på fukt i hulltakingen.

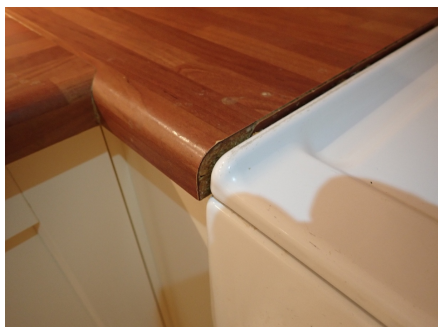
Det registreres en liten skade i benkeplate ved utsparing for komfyr, kosmetisk skade på skapdør over kjøkkenventilator.

Sår i endaved på benkeplate ved komfyr.

Bygningsdelen fungerer med dette avviket.

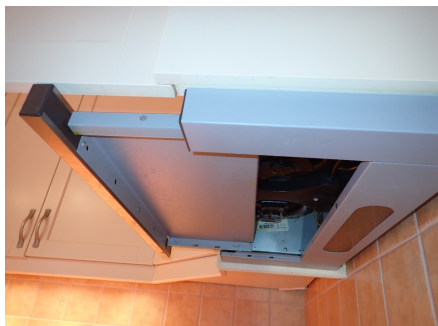
Filter i avtrekksvifte mangler.

Filter / deksel må fremskaffes og monteres.

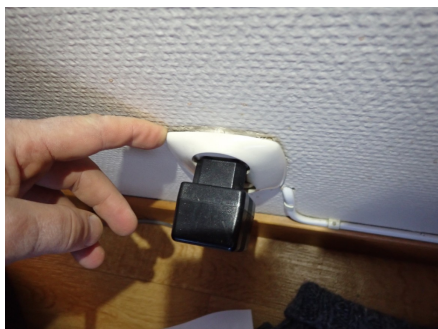
Løs stikkontakt på stue.

Ja Pga. avvik, alder og manglende dokumentasjon på deler av anlegget anbefales det en utvidet el-kontroll på det etablerte anlegget for full visshet rundt tilstand.
