Maribovegen 7, 7820 SPILLUM

**Lauvhammeren - Rekkehus på ett plan med 3 soverom. Garasje med bod. Barnevennlig beliggenhet.**

| Tilstandsrapport ..... | 43 |

Befaringsdato: 06.01.2026

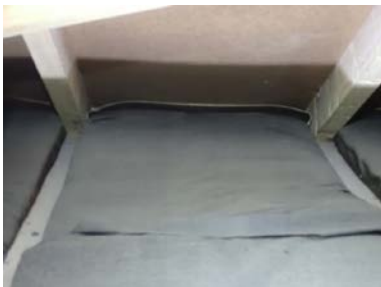
Det er påvist fuktskjolder i undertak/takkonstruksjon.

Stedvis liten, eller ingen lufting ved raft

Lufting av takkonstruksjonen ved raft bør forbedres.

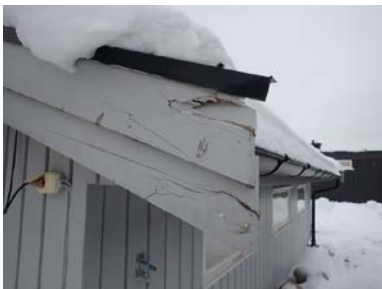
Det er skader i endaved på vindskier.

Skade i vindskier.

Vindskier med skade bør byttes.

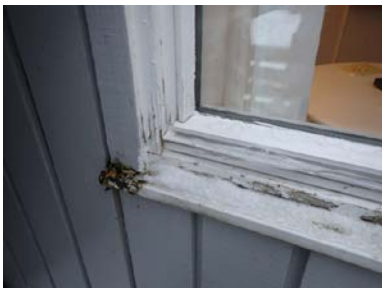
- Karmene i vinduer er slitte og det er sprekker i trevirket.

Høy slitasje i vindu / dekkbord.

- Det må påregnes noe vedlikehold og at enkelte vinduer må skiftes ut.

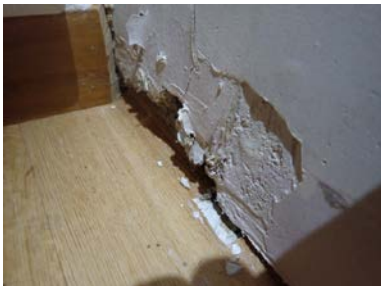
Skade i veggplate ved ytterdør.

Enkelte tiltak bør vurderes pga. alder/slitasjegrad.

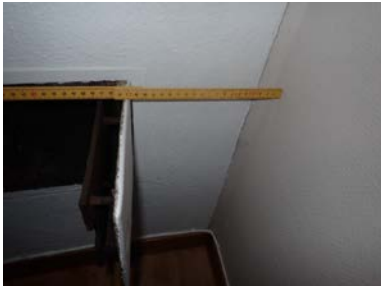
Avstand fra sotluke til brennbart materiale er for liten.

Det må foretas tiltak før pipen eventuelt tas i bruk, ildsted tilkobles. I den forbindelse anbefales det en nærmere vurdering av brann/feiervesen for full visshet rund tilstand på pipa.

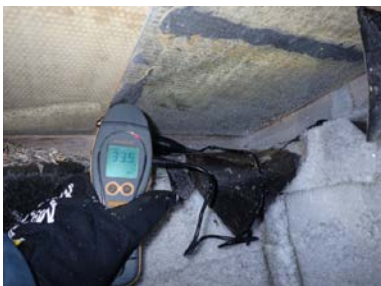
Det er påvist skader på konstruksjoner i krypkjeller som er forårsaket av råte eller sopp. Det er stedvis påvist fuktnivå som tilsier at konstruksjonen kan ha fuktskader. Det er manglende fuktsperre på bakken. Svill over grunnmur er kun synlig i enkelte deler av konstruksjonen.

Høyt fuktnivå i svill på grunnmur i kontrollert sted.

Konsekvens/tiltak: Dampnett folie på bakken i krypkjeller må monteres for å begrense den fuktige avdunstingen fra grunnen.

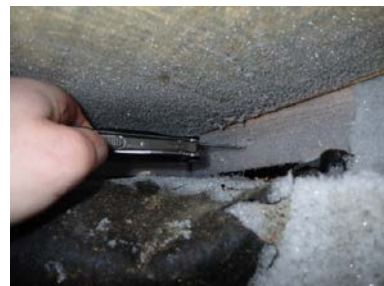
Råteutvikling i svill på kontrollert sted.

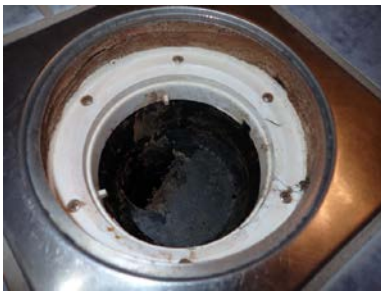
Membran i sluk er ikke synlig.

- Overvåk tilstanden jevnlig. For å få tilstandsgrad 0 eller 1 må tettesjiktet skiftes ut, men tidspunktet for når dette er nødvendig er vanskelig å si noe om.
- Det er viktig å merke seg at levetiden til en membran varierer basert på kvalitet, installasjon og bruk. Eldre membraner kan bli sprø og sprekke opp, noe som fører til at de mister sin vanntettende funksjon. Dette kan resultere i vannlekkasjer gjennom vegger og gulv og fuktskader.

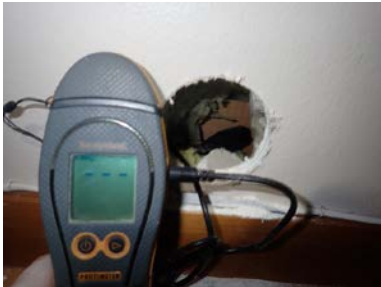
Hulltaking er foretatt uten å påvise unormale forhold. Hulltaking er foretatt i vindfang mot dusjsjonen. Fuktkvotemåling (vekt%) i konstruksjonen ble målt til 0.

Ingen symptomer på skadelig fukt i hulltakingen.

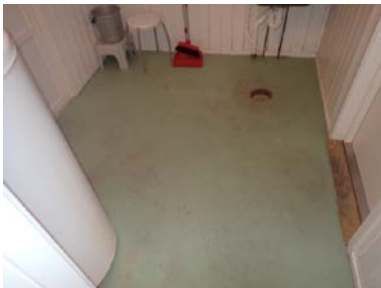
- Manglende oppgradering av våtrommet medfører høy risiko for at konstruksjonene ikke vil tåle vanlig bruk av vann eller lekkasjer. Dette kan føre til fuktskader på tilstøtende konstruksjoner.

Vaskerom fra byggeår.

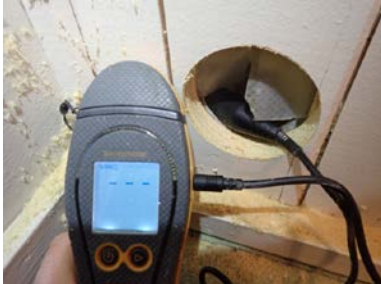
Hulltaking er foretatt uten å påvise unormale forhold. Hulltaking er foretatt fra bod. Fuktkvotemåling (vekt%) i konstruksjonen ble målt til 0.

Ingen symptomer på fukt i hulltakingen.

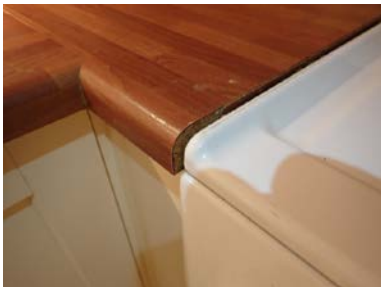
Det registreres en liten skade i benkeplate ved utsparing for komfyr, kosmetisk skade på skapdør over kjøkkenventilator.

Sår i endaved på benkeplate ved komfyr.

Bygningsdelen fungerer med dette avviket.

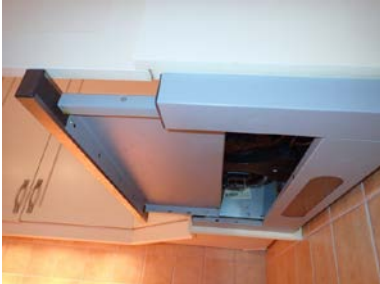
Filter i avtrekksvifte mangler.

Filter / deksel må fremskaffes og monteres.

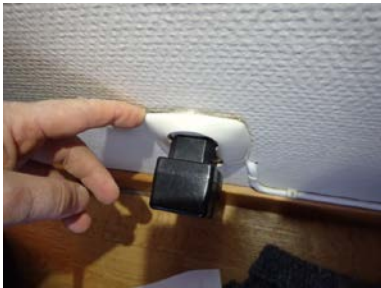
Løs stikkontakt på stue.

Ja Pga. avvik, alder og manglende dokumentasjon på deler av anlegget anbefales det en utvidet el-kontroll på det etablerte anlegget for full visshet rundt tilstand.
