Tilstandsrapport

📍 Trondheimsveien 171, 0570 OSLO

Rune Kristiansen Takst AS
Trondheimsveien 171. 5. etg. Oppdrag 25026

Befaringsdato: 12.03.2025

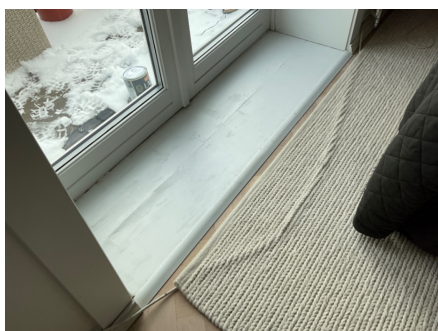
TG 2 Gulv ved balkongdør

Innvendig er det lagt en eldre parkett i åpning mot balkong.

Denne parketten har brukslitasje.

Selger har sparklet og malt dette område til salg.

Dette er en løsning som ikke vil vare over tid.

Gulv ved balkongdør.

Konsekvens: Det bør gjøres utbedring av dette forholdet.

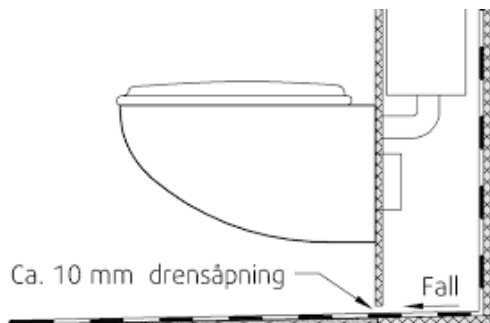
Det er montert innbygget sisterne for veggmontert klosett.

Prinsippet er at lekkasjevann fra vann-installasjoner, i dette tilfellet klosett-sisternen, skal synliggjøres ved en evt. lekkasje.

Dette gjøres normalt med en avrenningsspalte i overgang gulv/vegg under klosett-skålen.

I tillegg skal innkassingen være innvendig fuktsikret.

Konsekvens: Evt. lekkasjer fra innbygget sisterne, vil ikke bli oppdaget.

Vegghengt klosett med innbygnings-sisterne.

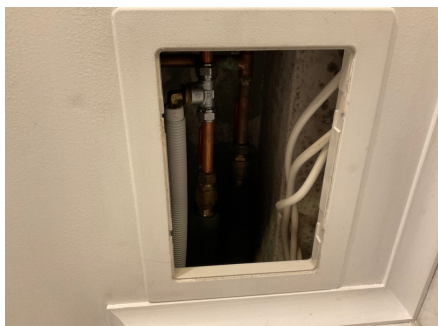
Man må være klar over at rør-opplegg i badet, nå er over 20 år gammelt.

I dette badet er den plassert bak luke i taket i rommet.

Men det skal bemerkes at en stoppekran som er plassert i taket i bad, ikke er å anse som lett tilgjengelig.

Rør-opplegg i tak i bad.

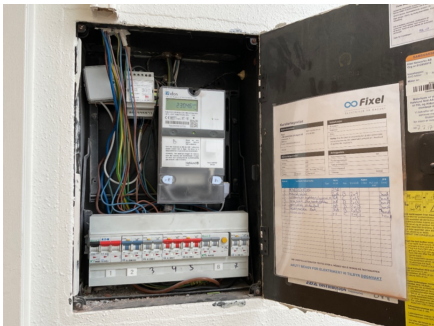
Sikringskap.

5. Foreligger det kontrollrapport fra offentlig myndighet – Det Lokale Eltilsyn (DLE) eller eventuelt andre tilsvarende kontrollinstanser med avvik som ikke er utbedret eller kontrollen er over 5 år?
Ja El-kontroll ble utført i 2019.

For å få en fullstendig kontroll av el-anlegget anbefales det å innhente en utvidet el-kontroll/tilstandsvurdering av el-anlegget etter NEK 405-2-3:2023. Dette anbefales selv om det ble utført en stikkprøvekontroll i 2019.

Konsekvens: Hvis en tilstandsvurdering avdekker avvik, må det gjøres oppgradering/utbedring.
