# Morkavegen 5 7380 ÅLEN

## Tilstandsrapport Eierskifte

Byggeår: 1949

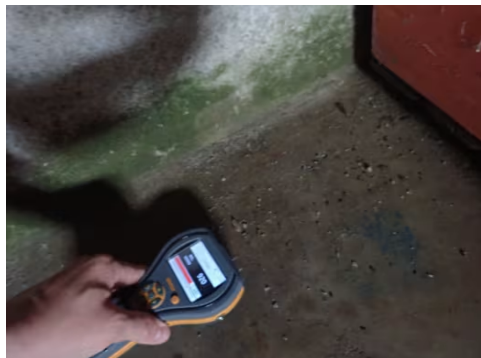
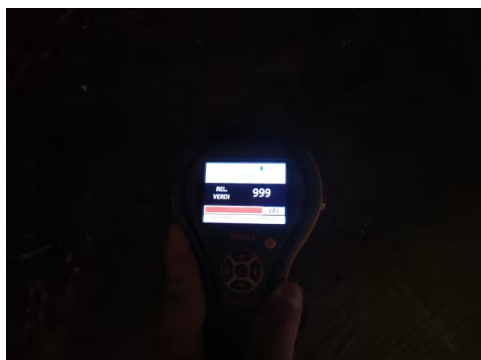
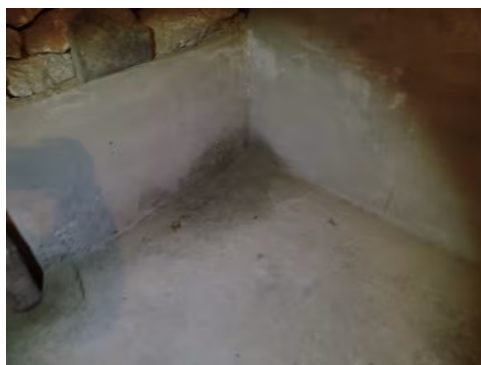
Fukt i mur/kjellergulv.

Fukt i mur.

- Vegger og gulv trekker fukt. Det er synlig saltutslag i overflater, samt fuktmerker og misfarging. Dette er tegn på svikt i drenering/fuktsikring. Ut fra byggeår på opprinnelig del er det ikke etablert noen fuktsikring av denne muren. Fundamenter og kjellergulv er med bakgrunn i byggeår og byggemetode på oppføringstidspunktet etablert direkte mot grunnmasser uten fuktsperre på undersiden. Det vil derfor være påregnelig at kjellergulv og nedre del av grunnmur trekker fukt.

- Grunnmursplast på tilbygget har ingen klemlist. Platen er noe slitt, ut fra det som er synlig.
- Fuktsikring av grunnmursplast på tilbygget har nådd en alder med usikker tetthet.

- Fukten er ikke kritisk siden kjelleren ikke er innredet.
- Overvåk tilstanden jevnlig. For å få tilstandsgrad 0 eller 1 må dreneringen skiftes ut, men tidspunktet for når dette er nødvendig er vanskelig å si noe om. Bruken av underetg/kjeller vil og være avgjørende. Tiltak for redrenering rundt boligen kan ikke utelukkes.
- Klemlist på grunnmursplast bør etableres for god tetthet mot muren.
- Det bør foretas terrengjusteringer for å lede overflatevann tilfredsstillende bort fra grunnmur.

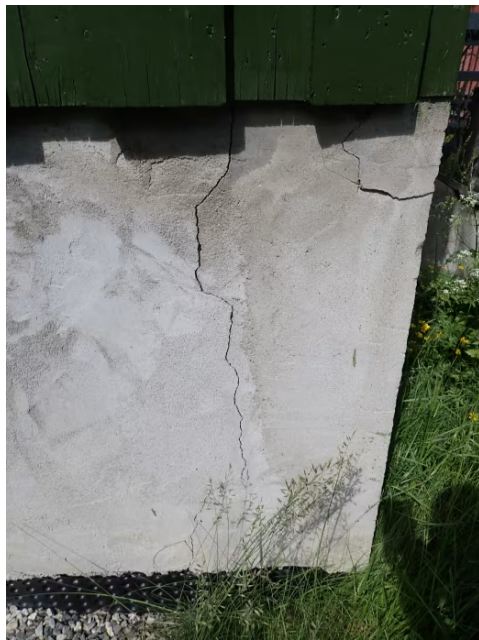
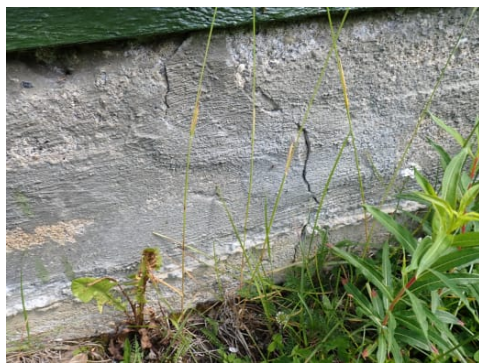
Sprekkdannelse.

-Det er stedvis sprekker og riss i grunnmur. Noe større sprekker i murer på tilbygg enn på opprinnelig del. Det vurderes ikke konstruksjonsmessig fare ved sprekken. Slike sprekker kan antyde bevegelser i grunnen.

-Det anbefales å foreta en gjenpussing av sprekker i grunnmur. Observasjoner anbefales over tid for å bekrefte eller avkrefta en negativ utvikling. Tiltak kan vurderes deretter.

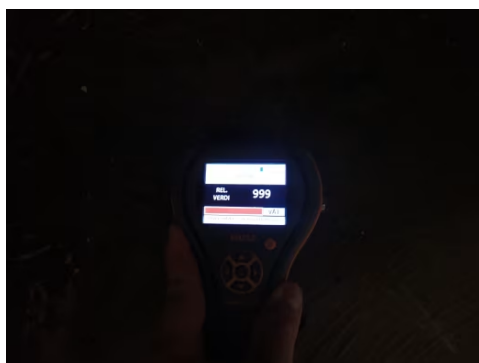
Fuktmåling på muroverflate.

-Vegger og gulv trekker fukt. Det er synlig saltutslag i overflater, samt fuktmerker og misfarging. Dette er tegn på svikt i drenering/fuktsikring. Ut fra byggeår på opprinnelig del er det ikke etablert noen fuktsikring av denne muren. Fundamenter og kjellergulv er med bakgrunn i byggeår og byggemetode på oppføringstidspunktet etablert direkte mot grunnmasser uten fuktsperre på undersiden. Det vil derfor være påregnelig at kjellergulv og nedre del av grunnmur trekker fukt. -Flere ventilert er midlertidig tettet på befaringsdagen. Dette vil bidra til å øke fuktnivået i etasjen. Det er høy relativ fuktighet i etasjen. Måling viser 70% RH ved 15 grader. Dette øker risikoen for muggvekst på overflater.

-Det er viktig med god utlufting i etasjer med slik fuktpåkjenning. Ventilert må frigjøres mot sommerhalvåret, da det er høy risiko for kondensering og påvist høyt fuktnivå i kjelleren. -Det må foretas tiltak for å utbedre årsak til fukt-/råteskadene samt utbedre råteskadene. Angitte kostnader er satt for nærmere undersøkelser av skadeomfanget før eventuelle utbedringer. Det utelukkes ikke at det kan påløpe ekstrakostnader. -Mus kan gnage på treverk, isolasjon og ledninger, noe som kan føre til dårlig energieffektivitet, brannfare og vannskader. Det kan være hensiktsmessig med en nærmere gjennomgang av kjelleren, da det kan være vanskelig å påvise eventuelle skjulte feil. Tiltak vurderes deretter.

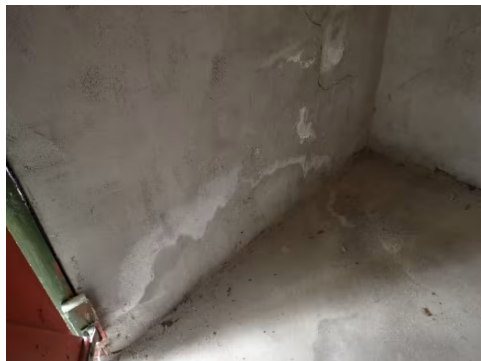
Saltutslag.

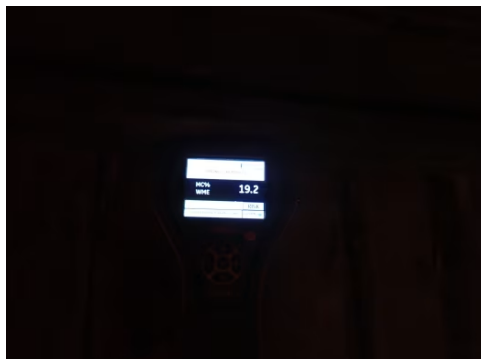
Fuktmåling ved skadet treverk. Økt risiko for muggvekst, og oppunder faregrensen for utvikling av råteskader.

-Det er stedvis råte i treverk i etasjen, særlig i stubbegulv. Usikkert omfang inn i etasjeskilleren, men det er opplyst i tidligere salgsoppgave å være utført noen utbedringer av skader i etasjeskiller. Usikkert omfang på dette, men det er blant annet lagt en H-bjelke innunder gulvet i den ene boden.

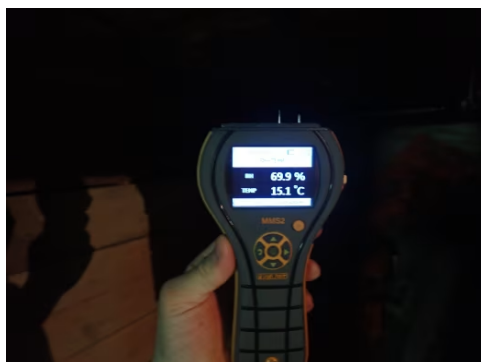
Relativ luftfuktighet (RH)

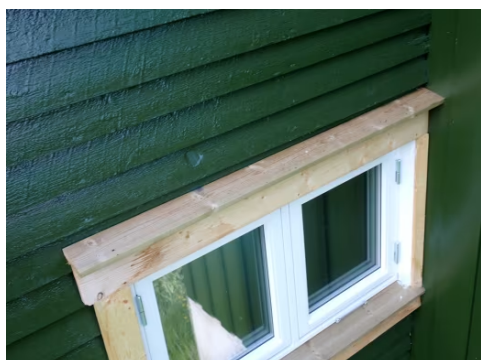
Manglende beslag over vindu / manglende overflatebehandling.

- Jevnlig vedlikehold av eldre vinduer er påregnelig som følge av alder og slitasje. Dette for å forlenge levetiden og unngå skader.
- Jevnlig kontroll av eldre isolerglass anbefales med tanke på økt risiko for punktering. Utskiftinger vurderes fortløpende om punktering skulle oppstå. Enten selve glasset, eller hele vinduet.
- Justering av skjeve innerdører anbefales.
- Det må påregnes overflatebehandling av omramminger utvendig.
- Det anbefales å etablere tilfredsstillende løsning med beslag over vinduene utvendig. Dagens løsning gir en risiko for at nedbør kan trekke inn på baksiden av omrammingen og inn i konstruksjonen.

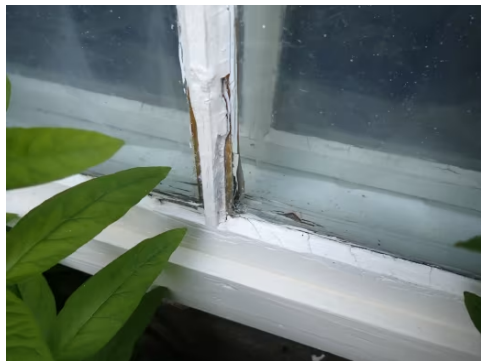
Slitasje i eldre vindu.

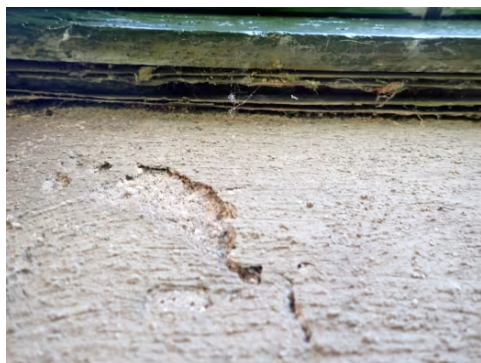
Begrenset lufting oppunder kledning.

-Med tanke på begrenset lufting, er det ikke registrert behov for tiltak i dag, men ved større utskiftinger eller vesentlig endring i bruk av boligen bør lufting etableres/utbedres. Dårlig lufting av kledning kan medføre fuktskader i veggen på grunn av sen uttørring av fukt i veggen, som kan oppstå på grunn av inn driv av nedbør og kondensering. Vær oppmerksom på dette.

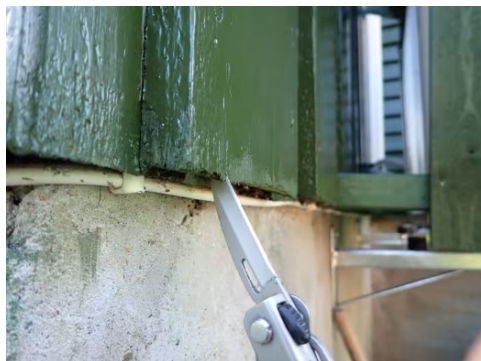
Tegn på noe råde i bunn av kledning.

-Undersøkelsen er foretatt fra bakkenivå med tilfeldige stikktakninger med kniv for kontroll av råteskader. Det er påvist spredte råteskader/sprekker i bordkledningen. Skadene er i hovedsak i bunn av kledningsbord. Slike skader oppstår gjerne over tid ved manglende vedlikehold.

-Som følge av beskaffenhet har deler av kledning behov for ekstra vedlikehold og enkelte kledningsbord må påregnes skiftet. Omfanget av nødvendige utskiftinger er ikke vurdert men er relativt godt synlig.

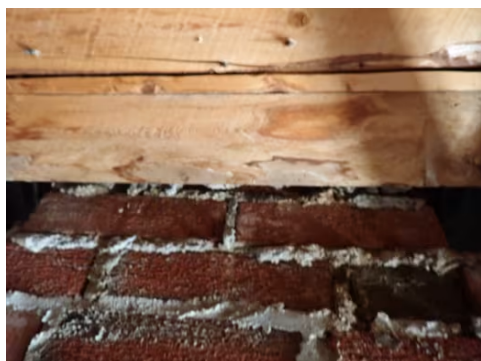
Skjolder i tak ved pipe.

| <p>-Det er begrenset/dårlig ventilering av loftsetasjen.</p> <p>-Det blir registrert fuktmerker ved gjennomføringer i taket i loftsetasjen, samt stedvis misfarging i treverk. Ikke registrert råte eller mugg ved befaringen.</p> <p>-Det anbefales rekkverk rundt loftsluken, men dette vil også komme an på bruken av rommet.</p> <p>TG 2 på grunn av ovennevnte forhold.</p> <p>TGIU settes for møneloft over tilbygg, da dette ikke har adkomst og ikke kan inspiseres ved befaringen.</p> | |

| <p>-Nærmere undersøkelser av fuktmerker/misfarging i konstruksjonen anbefales. Det bemerkes at det kan være behov for å etablere dampsperre opp mot loft, da dette kan mangle på grunn av alder. Manglende dampsperre og kan medføre at fukt går opp på loftet, og fører til kondensering. Lufting/ventilering av loftsetasjen bør forbedres.</p> <p>-Det anbefales å etablere inspeksjonsmulighet av møneloft over tilbygg.</p> | |

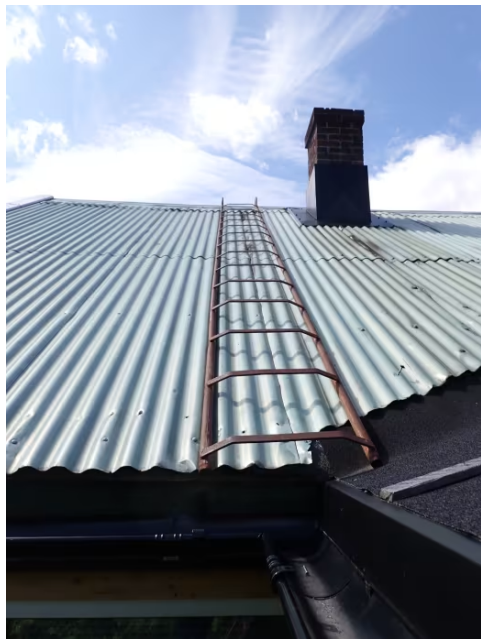
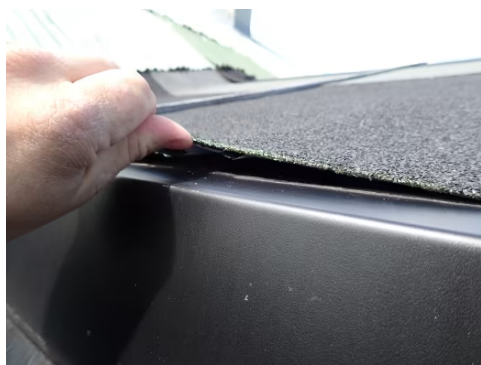
Utettheter ved takfot på tilbygg.

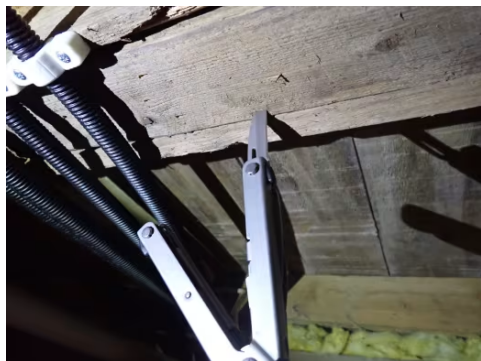
- Det registreres råte og forhøyet fuktnivå i stubbegulv og enkelte bjelker fra kjeller.
- Gulvet er delvis etablert ut over tykke kjellermurer, og dermed er kontrollen noe begrenset. Det vil komme fukt opp av grunnen under her, og det er risiko for skader.
- Totale avvik over rommenes lengde (stikkprøver): I stue er det målt totalt høydeforskjell på ca. 30 mm. I det ene soverommet i 2. etasje er det målt totalt høydeforskjell på ca. 15 mm.
- Lokale avvik innenfor 2 meters avstand (stikkprøver): I gang i 1. etasje og gang i 2. etasje er største lokale avvik målt til ca. 11 mm.
- Gulvene i boligen har enkelte merkbare skjevheter.

TG 3 på grunn av påvist råte i stubbegulv, samt at det er påvist høydeforskjell over 30 mm i etasjeskiller. TG 2 settes for totale avvik i rom på mellom 15-30 mm lokale/merkable skjevheter, samt risiko for skader ved gulv etablert over de tykke murene.

Påvist råde i treverk.

- Det må foretas tiltak for å utbedre årsak til fukt-/råteskadene samt utbedre råteskadene. Angitte kostnader er satt for nærmere undersøkelser av skadeomfanget før eventuelle utbedringer. Se eventuelle kostnader i sammenheng med forhold nevnt i "Rom under terreng".
- For å få tilstandsgrad 0 eller 1 må høydeforskjeller rettes opp. Det vil imidlertid sjelden være økonomisk rasjonelt som et enkeltstående tiltak i en bolig som dette. Dersom gulv en gang skal renoveres, kan man vurdere slike tiltak.

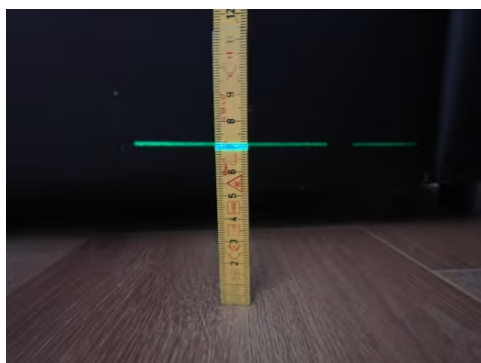
Referansenivå laser = 4 cm. Viser høydeavvik på 30 mm.

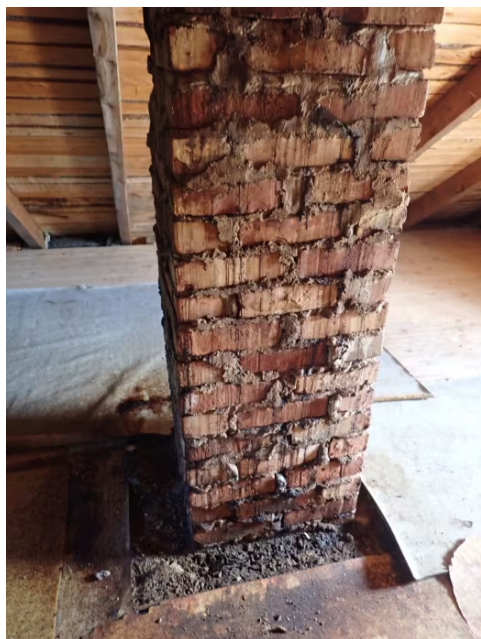
Beksot på pipemur.

- Det anbefales å etablere pipehatt for å hindre inndriv i pipe, og påfølgende avrenning fra luke.
- Sprekker i pipe bør undersøkes nærmere og eventuelt utbedres.
- Pipevanger må gjøres tilgjengelig på 4 sider. Eventuelt kan det vurderes rehabilitering, som kan være hensiktsmessig på grunn av alder. Ved riktig rehabmetode kan kravet senkes til 2 synlige sider. Kostnadsestimatet er satt for tilgjengeliggjøring av pipevanger. En rehabilitering vil ha kostnad på mellom 10 000 - 50 000.
- Utvendig beksot på pipe tyder på at det også kan være ev del beksot i pipeløpet. Pipebrann oppstår når tjæresot, kalt beksot, antennes og begynner å brenne. Beksot antennes lett. For å fjerne beksot må fyringsmønsteret endres eller skorsteinen må mekanisk fjernes ved at skorsteinen/pipa freses. Dette gjøres ved bruk av drill som festes til nylonstenger med kjetting, wire eller plastfibere i enden.

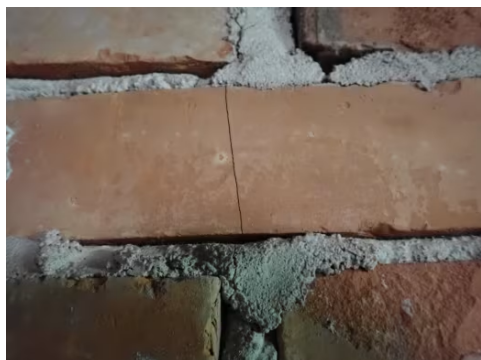
Sprekk i teglstein.

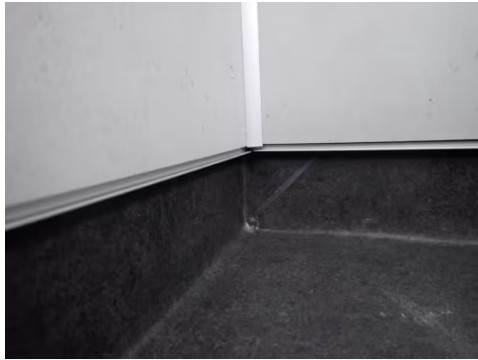
- Det mangler fugemasse i bunn av våtromsplater i overgang mot bunnlist i våtsonen iht. krav i leggeanvisning. Avviket kan føre til at det trekker fukt oppunder platekanter over tid.
- Rundt rørføringer i gulv er det kun lagt silikon, uten krympet belegget rundt rørene. Silikonfugemasse er ikke godkjent som tett løsning over tid.

Mangler fuge i overgangen.

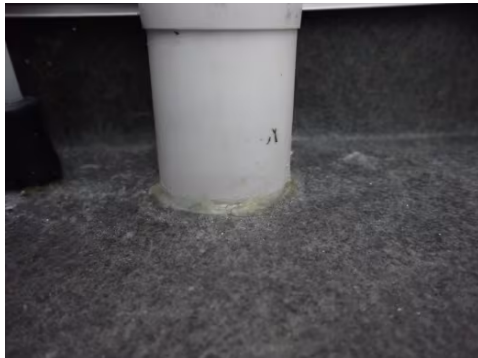
Ikke tilstrekkelig krymping av belegg.

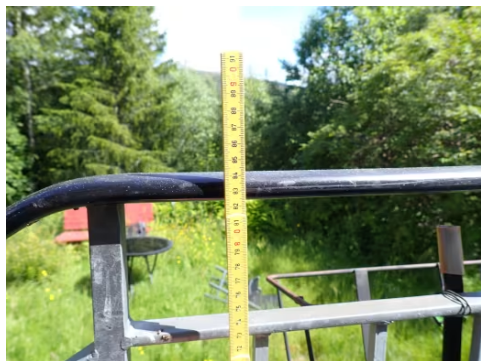
- Åpninger i rekkverket er større enn 10 cm.
- Det er lavt rekkverk. Måles til ca. 84 cm.
- Det registreres riss/sprekkekkanter i pilarene. Virker ikke å være til risiko for konstruksjonssikkerheten.

Rekkverkshøyde, strekkmetalltrapp.

- Det anbefales å redusere åpninger i rekkverk slik at disse ikke overstiger 10 cm. Dette for bedre sikkerhet for små barn og dyr.
- Krav til høyde på rekkverk i trapper er 90 cm. Anbefales forhøyet, selv om dette ikke var kravet ved byggeåret.
- Riss/sprekker anbefales gjenpusset for å se om det er under utvikling eller stabilt.

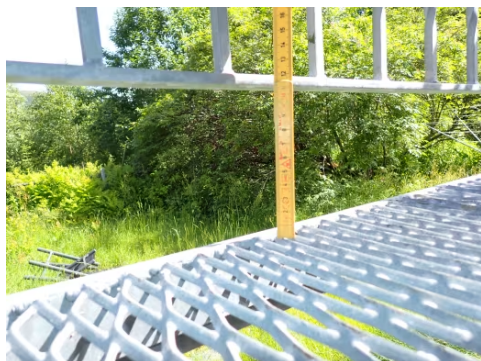
Åpninger i rekkverk, strekkmetalltrapp.

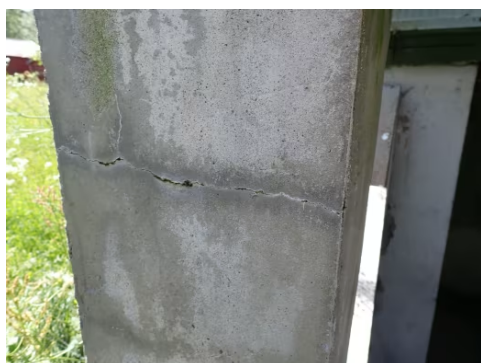
Sprekk i pilar.

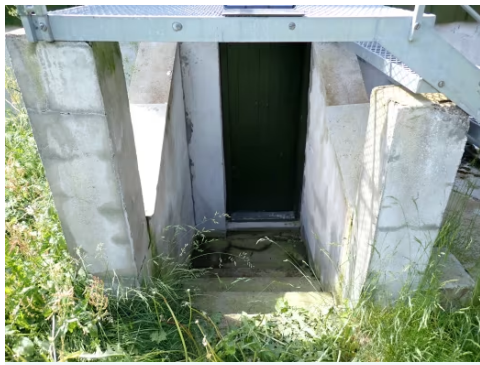
Oversikt, betongtrapp.

- Trappen har lav overhøyde mot overliggende trapp.
- Det er noen sprekker/riss i sideveggene, samt i plattaet nederst mot dør til kjeller. Virker ikke å være til risiko for konstruksjonssikkerheten.
- Det er ingen håndløpere i trappen.

- Om mulig, bør overhøyden økes. Dette kan medføre tiltak på overliggende trapp.
- Riss/sprekker anbefales gjenpusset for å se om det er under utvikling eller stabilt.
- Håndløper anbefales montert på begge sider i trappeløpet for bedre sikkerhet ved bruk.
