Morkavegen 5, 7380 ÅLEN

**NY PRIS! | Oppgradert enebolig  
med en stor og landlig tomt | Bad,  
kjøkken og vinduer fra 2024 |  
Ingen boplikt**

# Morkavegen 5 7380 ÅLEN

## Tilstandsrapport Eierskifte

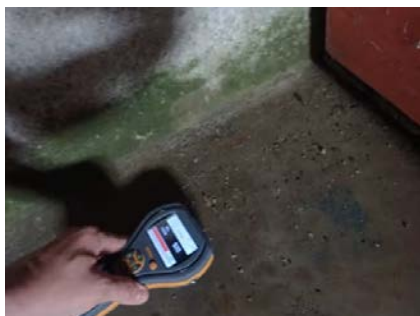
-Vegger og gulv trekker fukt. Det er synlig saltutslag i overflater, samt fuktmerker og misfarging. Dette er tegn på svikt i drenering/fuktsikring. Ut fra byggeår på opprinnelig del er det ikke etablert noen fuktsikring av denne muren. Fundamenter og kjellergulv er med bakgrunn i byggeår og byggemetode på oppføringstidspunktet etablert direkte mot grunnmasser uten fuktsperre på undersiden. Det vil derfor være påregnelig at kjellergulv og nedre del av grunnmur trekker fukt.

Fukt i mur/kjellergulv.

- Fukten er ikke kritisk siden kjelleren ikke er innredet.
- Overvåk tilstanden jevnlig. For å få tilstandsgrad 0 eller 1 må dreneringen skiftes ut, men tidspunktet for når dette er nødvendig er vanskelig å si noe om. Bruken av underetg/kjeller vil og være avgjørende. Tiltak for redrenering rundt boligen kan ikke utelukkes.
- Klemlist på grunnmursplast bør etableres for god tetthet mot muren.
- Det bør foretas terrengjusteringer for å lede overflatevann tilfredsstillende bort fra grunnmur.

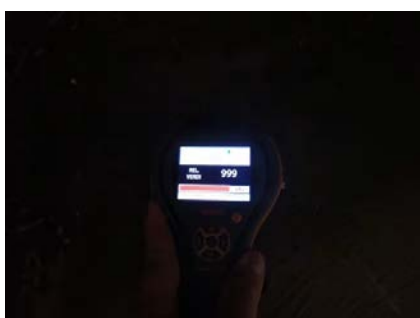
Fukt i mur.

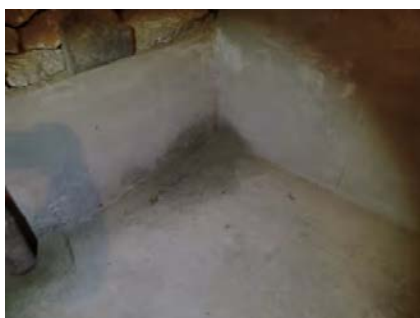
Fukt i mur/kjellergulv.

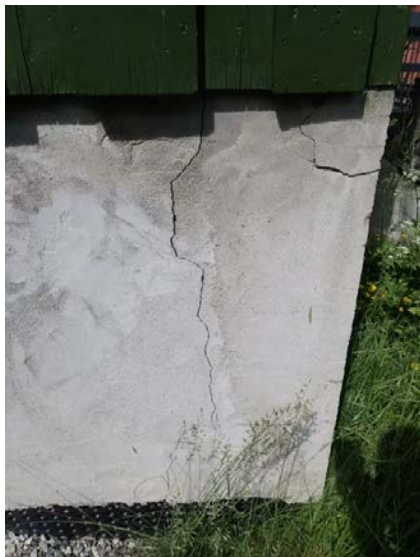
Det er stedvis sprekker og riss i grunnmur. Noe større sprekker i murer på tilbygg enn på opprinnelig del. Det vurderes ikke konstruksjonsmessig fare ved sprekken. Slike sprekker kan antyde bevegelser i grunnen. Det er også registrert noe avflassing/slitasje i puss i den opprinnelige delen av grunnmuren.

Sprekkdannelse.

-Det anbefales å foreta en gjenpussing av sprekker i grunnmur. Observasjoner anbefales over tid for å bekrefte eller avkrefte en negativ utvikling. Tiltak kan vurderes deretter.

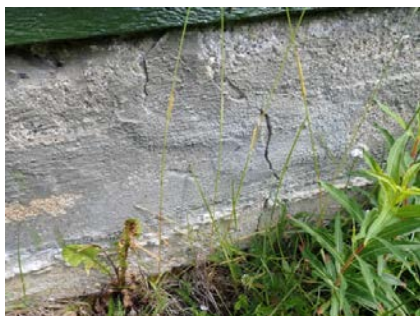
Sprekkdannelse.

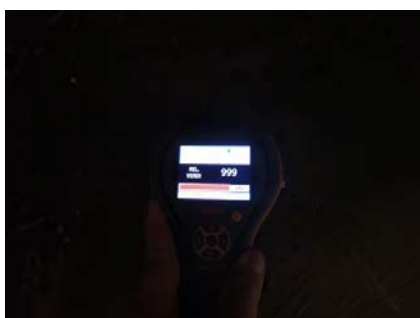
Vegger og gulv trekker fukt. Det er synlig saltutslag i overflater, samt fuktmerker og misfarging. Dette er tegn på svikt i drenering/fuktsikring. Ut fra byggeår på opprinnelig del er det ikke etablert noen fuktsikring av denne muren. Fundamenter og kjellergulv er med bakgrunn i byggeår og byggemetode på oppføringstidspunktet etablert direkte mot grunnmasser uten fuktsperre på undersiden. Det vil derfor være påregnelig at kjellergulv og nedre del av grunnmur trekker fukt. Flere ventiler er midlertidig tettet på befaringsdagen. Dette vil bidra til å øke fuktnivået i etasjen. Det er høy relativ fuktighet i etasjen. Måling viser 70% RH ved 15 grader. Dette øker risikoen for muggvekst på overflater. I tidligere salgsoppgave er det nevnt at det er registrert muselort, som indikerer aktivitet fra skadedyr. Undertegnede registrerte ingen vesentlig muselort, men det gjøres oppmerksom på forholdet. Det er stedvis råte i treverk i etasjen, særlig i stubbegulv. Usikkert omfang inn i etasjeskilleren, men det er opplyst i tidligere salgsoppgave å være utført noen utbedringer av skader i etasjeskiller. Usikkert omfang på dette, men det er blant annet lagt en H-bjelke innunder gulvet i den ene boden.

Fuktmåling på muroverflate.

Anbefalt tiltak: Det er viktig med god utlufting i etasjer med slik fuktpåkjenning. Ventiler må frigjøres mot sommerhalvåret, da det er høy risiko for kondensering og påvist høyt fuktnivå i kjelleren. Det må foretas tiltak for å utbedre årsak til fukt-/råteskadene samt utbedre råteskadene. Angitte kostnader er satt for nærmere undersøkelser av skadeomfanget før eventuelle utbedringer. Det utelukkes ikke at det kan påløpe ekstrakostnader. Mus kan gnage på treverk, isolasjon og ledninger, noe som kan føre til dårlig energieffektivitet, brannfare og vannskader. Det kan være hensiktsmessig med en nærmere gjennomgang av kjelleren, da det kan være vanskelig å påvise eventuelle skjulte feil. Tiltak vurderes deretter.

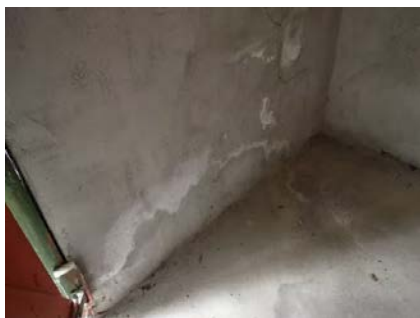
Saltutslag.

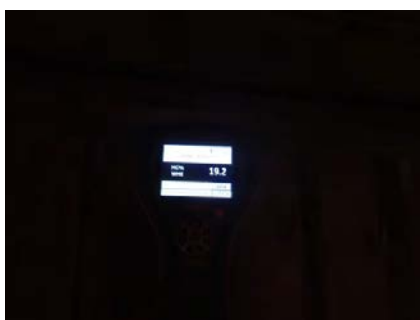
Fuktmåling ved skadet treverk. Økt risiko for muggvekst, og oppunder faregrensen for utvikling av råteskader.

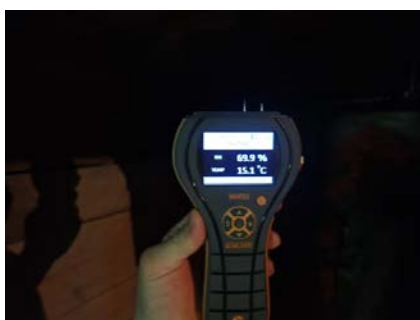
Relativ luftfuktighet (RH)

-Flere ventiler er midlertidig tettet på befaringsdagen. Dette vil bidra til å øke fuktnivået i etasjen. Det er høy relativ fuktighet i etasjen. Måling viser 70% RH ved 15 grader. Dette øker risikoen for muggvekst på overflater.

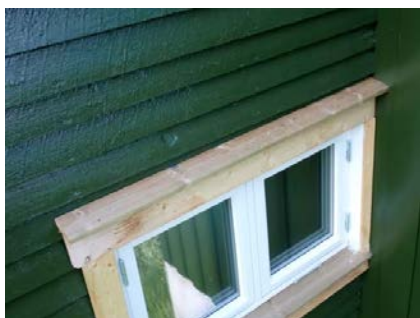
Manglende beslag over vindu / manglende overflatebehandling.

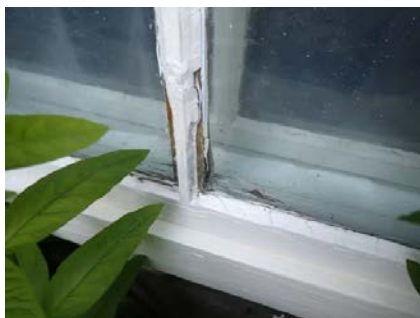
Slitasje i eldre vindu.

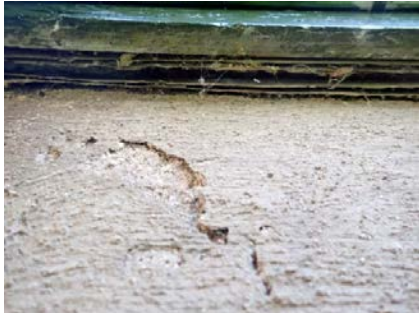
Lufting i nedkant av kledning mangler eller er begrenset. Undersøkelsen er foretatt fra bakkenivå med tilfeldige stikktakninger med kniv for kontroll av råteskader. Det er

Begrenset lufting oppunder kledning.

-Med tanke på begrenset lufting, er det ikke registrert behov for tiltak i dag, men ved større utskiftinger eller vesentlig endring i bruk av boligen bør lufting etableres/utbedres. Dårlig lufting av kledning kan medføre fuktskader i veggen på grunn av sen uttørring av fukt i veggen, som kan oppstå på grunn av inndriv av nedbør og kondensering. Vær oppmerksom på dette.  
-Som følge av beskaffenhet har deler av kledning behov for ekstra vedlikehold og enkelte kledningsbord må påregnes skiftet. Omfanget av nødvendige utskiftinger er ikke vurdert men er relativt godt synlig.

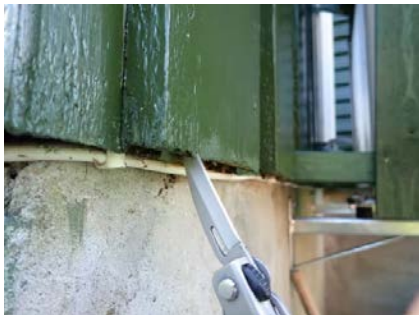
påvist spredte råteskader/sprekker i bordkledningen. Skadene er i hovedsak i bunn av kledningsbord. Slike skader oppstår gjerne over tid ved manglende vedlikehold.

Tegn på noe råde i bunn av kledning.

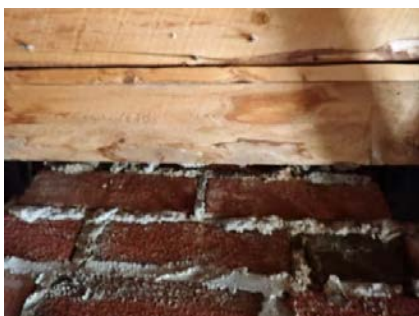
Det er begrenset/dårlig ventilering av loftsetasjen. Det blir registrert fuktmerker ved gjennomføringer i taket i loftsetasjen, samt stedvis misfarging i treverk. Ikke registrert råte eller mugg ved befaringen. Det anbefales rekkverk rundt loftsluken, men dette vil også komme an på bruken av rommet. TGIU settes for møneloft over tilbygg, da dette ikke har adkomst og ikke kan inspiseres ved befaringen.

Skjolder i tak ved pipe.

Anbefalt tiltak: Nærmere undersøkelser av fuktmerker/misfarging i konstruksjonen anbefales. Det bemerkes at det kan være behov for å etablere dampsperre opp mot loft, da dette kan mangle på grunn av alder. Manglende dampsperre og kan medføre at fukt går opp på loftet, og fører til kondensering. Lufting/ventilering av loftsetasjen bør forbedres. Det anbefales å etablere inspeksjonsmulighet av møneloft over tilbygg.

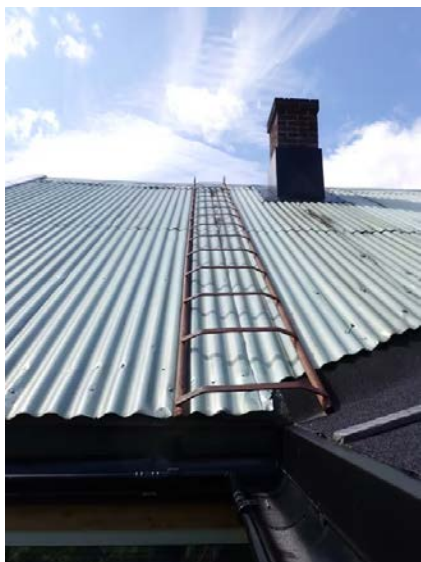
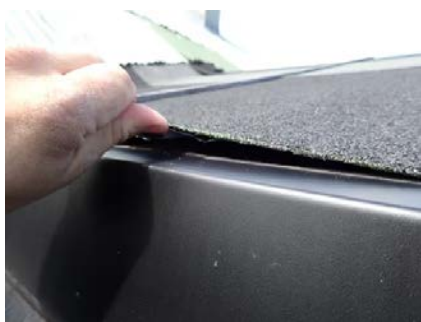
Utettheter ved takfot på tilbygg.

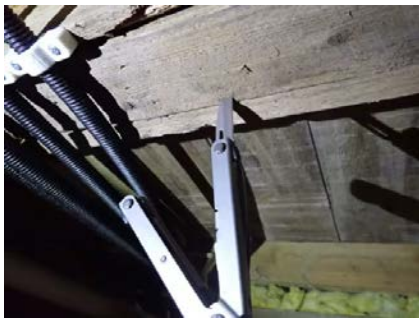
Det registreres råte og forhøyet fuktnivå i stubbegulv og enkelte bjelker fra kjeller. Gulvet er delvis etablert ut over tykke kjellermurer, og dermed er kontrollen noe begrenset. Det vil komme fukt opp av grunnen under her, og det er risiko for skader. Totale avvik over rommenes lengde (stikkprøver): I stue er det målt totalt høydeforskjell på ca. 30 mm. I det ene soverommet i 2. etasje er det målt totalt høydeforskjell på ca. 15 mm. Lokale avvik innenfor 2 meters avstand (stikkprøver): I gang i 1. etasje og gang i 2. etasje er største lokale avvik målt til ca. 11 mm. Gulvene i boligen har enkelte merkbare skjevheter.

Påvist råte i treverk.

Anbefalt tiltak: Det må foretas tiltak for å utbedre årsak til fukt-/råteskadene samt utbedre råteskadene. Angitte kostnader er satt for nærmere undersøkelser av skadeomfanget før eventuelle utbedringer. Se eventuelle kostnader i sammenheng med forhold nevnt i "Rom under terreng". For å få tilstandsgrad 0 eller 1 må høydeforskjeller rettes opp. Det vil imidlertid sjelden være økonomisk rasjonelt som et enkeltstående tiltak i en bolig som dette. Dersom gulv en gang skal renoveres, kan man vurdere slike tiltak.

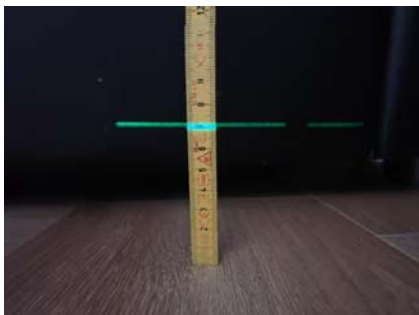
Referansenivå laser = 4 cm. Viser høydeavvik på 30 mm.

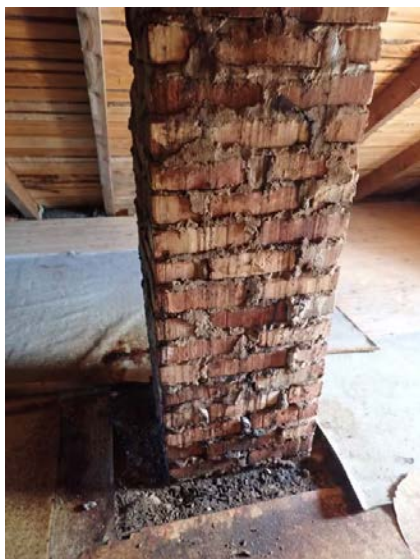
Beksot på pipemur.

Anbefalt tiltak: Det anbefales å etablere pipehatt for å hindre inndriv i pipe, og påfølgende avrenning fra luke. Sprekker i pipe bør undersøkes nærmere og eventuelt utbedres. Pipevanger må gjøres tilgjengelig på 4 sider. Eventuelt kan det vurderes rehabilitering, som kan være hensiktsmessig på grunn av alder. Ved riktig rehabmetode kan kravet senkes til 2 synlige sider. Utvendig beksot på pipe tyder på at det også kan være ev del beksot i pipeløpet. Pipebrann oppstår når tjæresot, kalt beksot, antennes og begynner å brenne. Beksot antennes lett. For å fjerne beksot må fyringsmønsteret endres eller skorsteinen må mekanisk fjernes ved at skorsteinen/pipa freses. Dette gjøres ved bruk av drill som festes til nylonstenger med kjetting, wire eller plastfibere i enden.

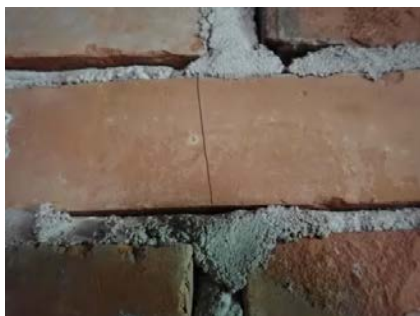
Sprekk i teglstein.

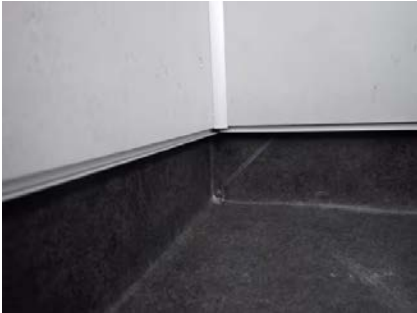
Det mangler fugemasse i bunn av våtromsplater i overgang mot bunnlist i våtsone iht. krav i leggeanvisning. Avviket kan føre til at det trekker fukt oppunder platekanter over tid. Rundt rørføringer i gulv er det kun lagt silikon, uten krympet belegg rundt rørene. Silikonfugemasse er ikke godkjent som tett løsning over tid.

Mangler fuge i overgangen.

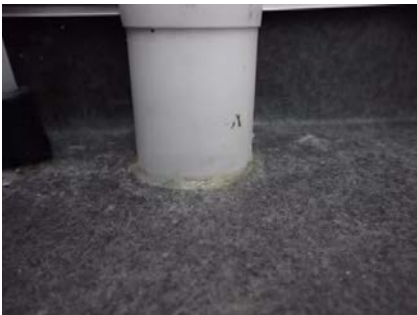
Ikke tilstrekkelig krymping av belegg.

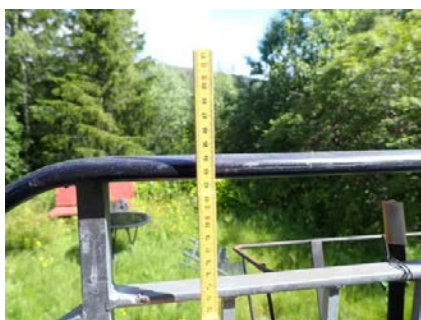
Strekkmetalltrapp: Åpninger i rekkverket er større enn 10 cm. Det er lavt rekkverk. Måles til ca. 84 cm. Det registreres riss/sprekkdannelser i pilarene. Virker ikke å være til risiko for konstruksjonssikkerheten. Betongtrapp: Trappen har lav overhøyde mot overliggende trapp. Det er noen sprekker/riss i sideveggene, samt i plataet nederst mot dør til kjeller. Virker ikke å være til risiko for konstruksjonssikkerheten. Det er ingen håndløpere i trappen.

Rekkverkshøyde, strekkmetalltrapp.

Anbefalt tiltak: Strekkmetalltrapp: Det anbefales å redusere åpninger i rekkverk slik at disse ikke overstiger 10 cm. Krav til høyde på rekkverk i trapper er 90 cm. Anbefales forhøyset, selv om dette ikke var kravet ved byggeåret. Riss/sprekker anbefales

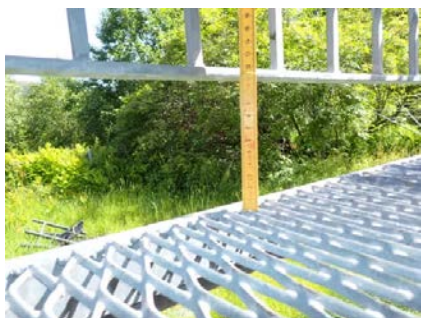
Åpninger i rekkverk, strekkmetalltrapp.

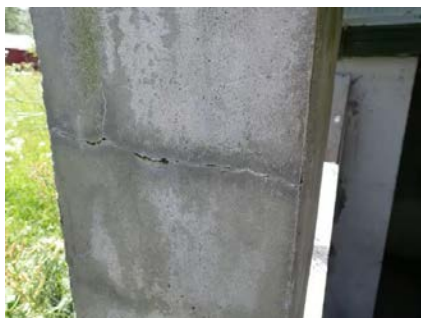
Sprekk i pilar.

gjenpusset for å se om det er under utvikling eller stabilt. Betongtrapp: Om mulig, bør overhøyden økes. Dette kan medføre tiltak på overliggende trapp. Riss/sprekker anbefales gjenpusset for å se om det er under utvikling eller stabilt. Håndløper anbefales montert på begge sider i trappeløpet for bedre sikkerhet ved bruk.
