Tilstandsrapport

📍 Styrmannsvegen 34 B, 5535
HAUGESUND

Befaringsdato: 10.04.2025

Rapportdato: 21.04.2025

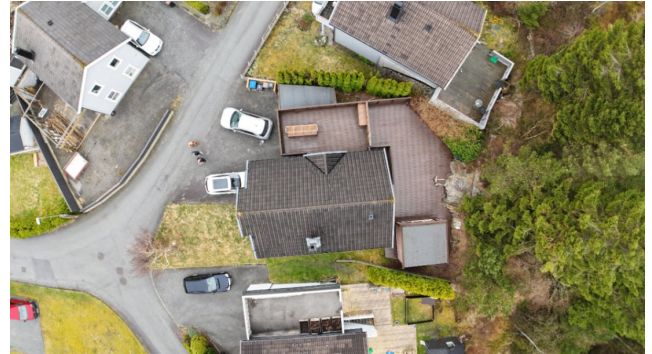
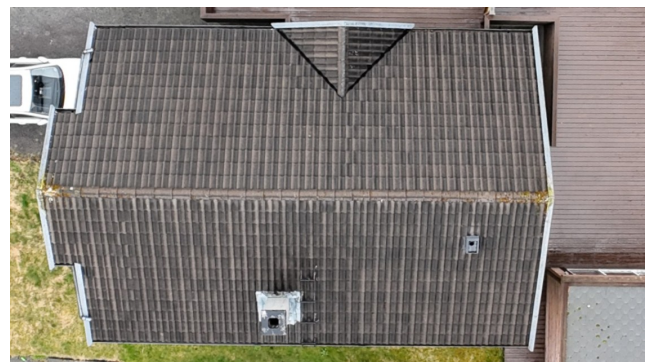
! TG 2 Nedløp og beslag

Takrenner og nedløp av plast. Beslag av metall.

Manglende snøfangere kan føre til personskafer, skader på husdyr, eiendom (som biler og hagemøbler) og bygningselementer som takrenner og takmaterialer.

Dårlig eller gamle beslag medfører redusert/svekket klimaskjerm, som igjen øker risikoen for manglende bortledning av vann som igjen kan medføre redusert levetid og/eller skader.

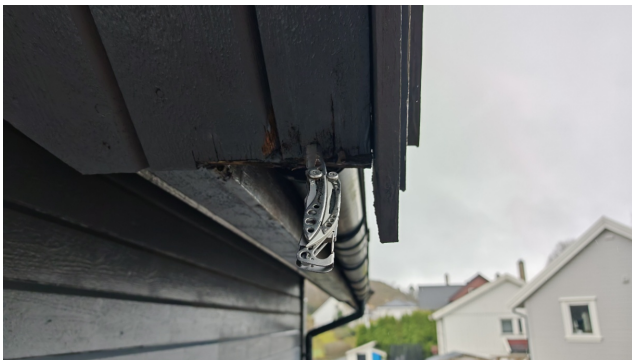
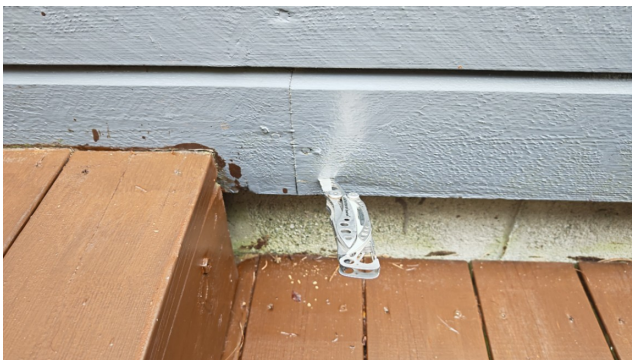
- Det er påvist spredte råteskader i bordkledningen.
- Bordkledning går stedvis nesten helt ned i terreng.

Spredte råteskader gjelder også delvis panel tilknyttet tak/gesims.

- Råteskadet trekledning må skiftes ut.
- Lokal utbedring bør foretas for å øke avstanden mellom terreng og bordkledning.

Det anbefales nærmere undersøkelser.
