# Tilstandsrapport

Enebolig

Rønningveien 12, 3360 GEITHUS

Befaringsdato: 06.08.2025

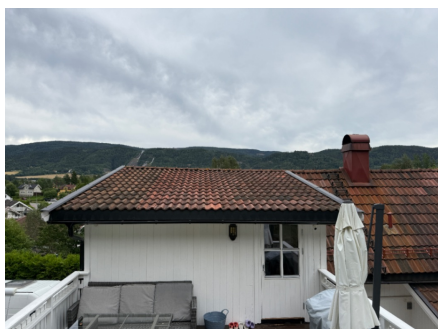
- Det er ingen eller liten lufting i nedre kant av kledning mot grunnmur.
- Det er avvik:
- Det er ingen musesperre i nedre kant av konstruksjon.

Panelbord er satt tett ned på vannbrett, her skal det være åpning på 4-5 mm. for å unngå fukt-/råteskader.

- Uten tilstrekkelig lufting bak bordkledningen kan fuktighet som trenger inn bak bordene eller gjennom veggen innenfra ikke tørke opp. Dette skaper ideelle forhold for råtesopp og muggvekst.
- Musesperre må etableres.

Det må påregnes utbedring for å lukke avviket.

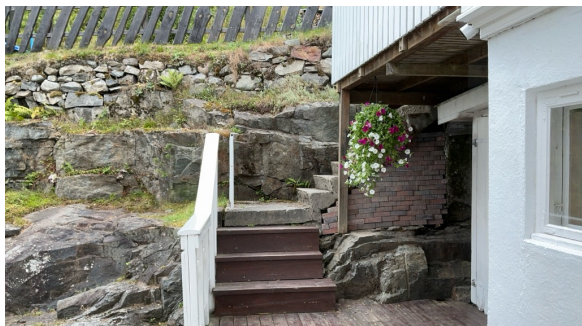
- Det er avvik:

Det må påregnes utbedring for å lukke avviket. Konsekvens er av visuell betydning.

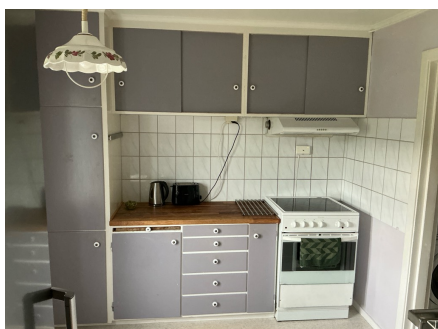
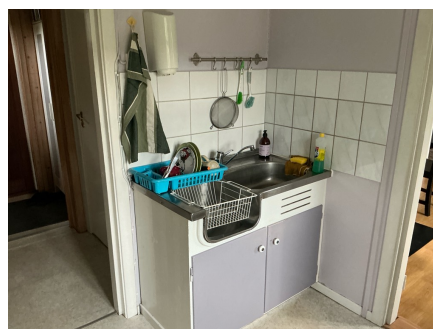
#### Vurdering av avvik:

- Det er påregnelig med utskiftning/utbedringer av kjøkkeninnredningen.
