Rønningveien 12, 3360 GEITHUS

**Geithus - Enebolig med hage, stor  
terrasse og fin utsikt.**

Befaringsdato: 06.08.2025

Rapportdato: 21.08.2025

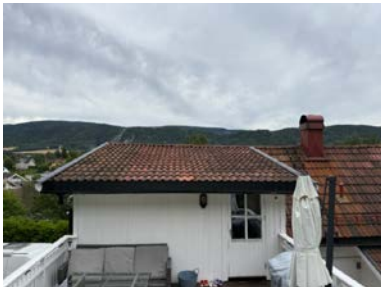
### Vurdering av avvik:

- Det er ingen eller liten lufting i nedre kant av kledning mot grunnmur.
- Det er avvik:
- Det er ingen musesperre i nedre kant av konstruksjon.

Panelbord er satt tett ned på vannbrett, her skal det være åpning på 4-5 mm. for å unngå fukt-/råteskader.

- Uten tilstrekkelig lufting bak bordkledningen kan fuktighet som trenger inn bak bordene eller gjennom veggen innenfra ikke tørke opp. Dette skaper ideelle forhold for råtesopp og muggvekst.
- Musesperre må etableres.

Det må påregnes utbedring for å lukke avviket.

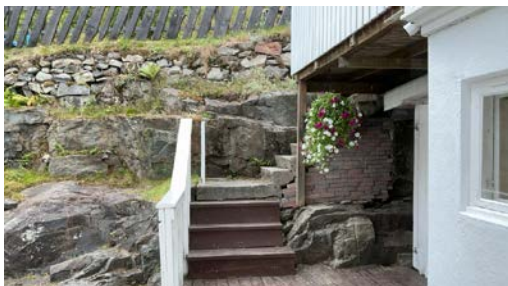
### TG 2 Overflater

- Det er avvik:

Det må påregnes utbedring for å lukke avviket. Konsekvens er av visuell betydning.
