Rønningveien 12, 3360 GEITHUS

**Geithus - Enebolig med hage, stor  
terrasse og fin utsikt.**

Befaringsdato: 06.08.2025

Rapportdato: 21.08.2025

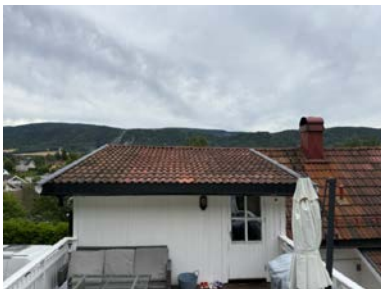
## Takkonstruksjon/Loft

### Vurdering av avvik:

Sperreender og undertak utenfor vegglinn synes å være gammelt. Her kan det påregnes noe skader i sperrende etc.

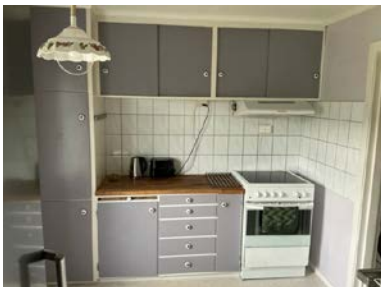
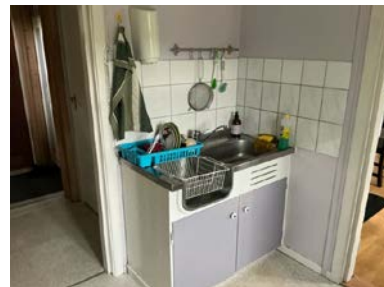
### 1. ETASJE > KJØKKEN

#### TG 2 Avtrekk

- Det er avvik:

- Det er påregnelig med utskiftning/utbedringer av kjøkkeninnredningen.
