# Tilstandsrapport

📍 Lønnåsen 41 B, 1362 HOSLE

# gnr. 21, bnr. 910

Befaringsdato: 03.03.2023

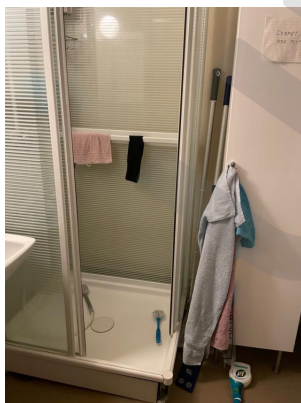
#### Generell

Original baderomskonstruksjon med dusjkabinett, servant, opplegg til vaskemaskin, bereder og tørkeskap. Det er originalt røropplegg, sluk, våtromskonstruksjon m.m. Tilstandsgrad settes grunnet alder.

- Våtrommet må oppgraderes for å tåle normal bruk etter dagens krav.

- Våtrommet må totalrenoveres. Alle forhold med tettesjikt, våtsone, sluk m.m. må dokumenteres.

Kostnadsestimat: 100 000 - 300 000

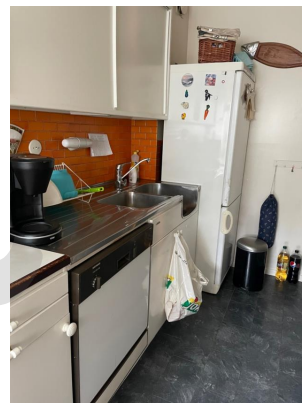
#### Overflater og innredning

Original kjøkkeninnredning med malte fronter. Kjøkken med oppvaskkum og opplegg til oppvaskmaskin.

Det er synlig slitasje på kjøkkeninnredning.
