# Tilstandsrapport

📍 Lønnåsen 41 B, 1362 HOSLE

# gnr. 21, bnr. 910

Befaringsdato: 03.03.2023

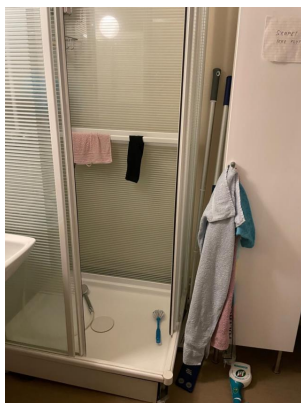
### 2 ETASJE > BAD

Original baderomskonstruksjon med dusjkabinett, servant, opplegg til vaskemaskin, bereder og tørkeskap. Det er originalt røropplegg, sluk, våtromskonstruksjon m.m. Tilstandsgrad settes grunnet alder.

- Våtrommet må oppgraderes for å tåle normal bruk etter dagens krav.

- Våtrommet må totalrenoveres. Alle forhold med tettesjikt, våtsone, sluk m.m. må dokumenteres.

Kostnadsestimat: 100 000 - 300 000

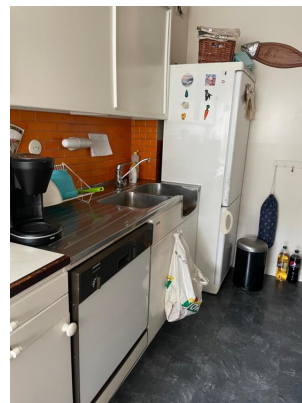
### 1 ETASJE > KJØKKEN

Original kjøkkeninnredning med malte fronter. Kjøkken med oppvaskkum og opplegg til oppvaskmaskin.

- Det er påvist andre avvik:

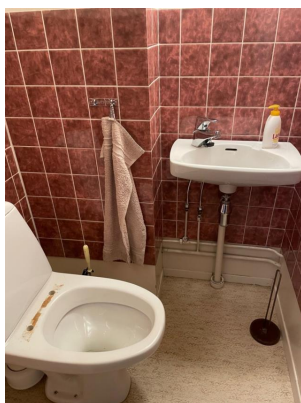
Separat toalettrom med wc og servant. Det er eldre røropplegg, og utstyr i rommet.

- Toalettrom har kun naturlig avtrekk fra rommet, NS 3600 krever mekanisk avtrekk for å kunne gi TG 0/1.

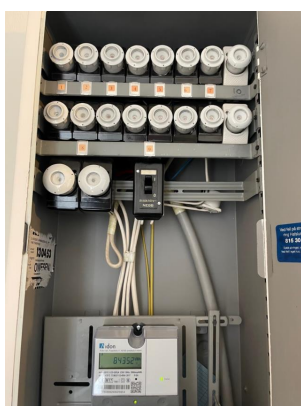
Kontroll på eldre el-anlegg anbefales alltid.  
Utskifting/utbedringer må påregnes.
