Leilegheit i småhus
Regimentsvegen 148D
5705 Voss

Boligens tekniske tilstand:

Utført av:

Dato: 03/02/2026

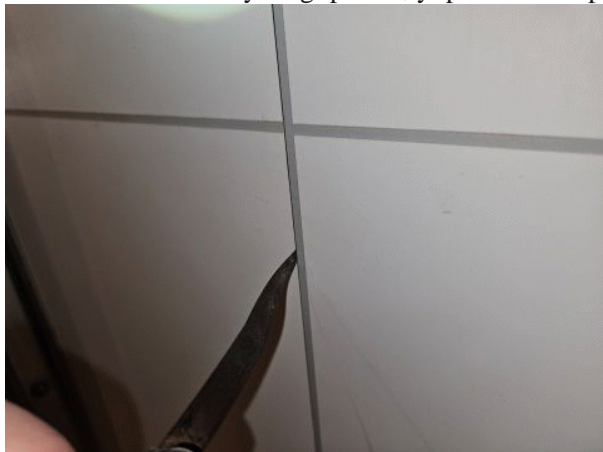
Himling er utført med malte himlingsplater, og veggar er kledde med baderomsplater. Overflater framstår i normal stand sett opp mot alder på synfaringsdagen. Badet har mekanisk avtrekk via ventilasjonsanlegg, med tilluft via spalte under dørblad. Sjå punkt 6.3 for nærare utgreiing om ventilasjon. Ved kontroll av baderomsplater er det registrert gliper i skøyter og i hjørnelister. Sjå punkt 1.1.3 for nærare omtale.

Utover visuell kontroll er det registrert mindre gliper i skøyter og i hjørneprofil på baderomsplater, noko som vert vurdert å ha samanheng med alder og slitasje på silikonfuger. Gjennomføring for avløp i baderomsplate under/bak servant er ikkje tetta, og vert vurdert som eit avvik.

Merknader: Bilete syner glipe i skøyt på baderomsplate.

Gliper i skøyte og hjørnelister på baderomsplater kan gje moglegheit for fuktinntrenging bak platekonstruksjonen, særleg i område med direkte vannpåverknad.

Fuktinntrenging kan over tid føre til skjulte fukt- og råteskadar i underliggjande konstruksjonar, med redusert levetid og behov for utbetring som mogleg følge.
