# Tilstandsrapport

Enebolig

Trevassvegen 819, 2840 REINSVOLL

Befaringsdato: 28.04.2025

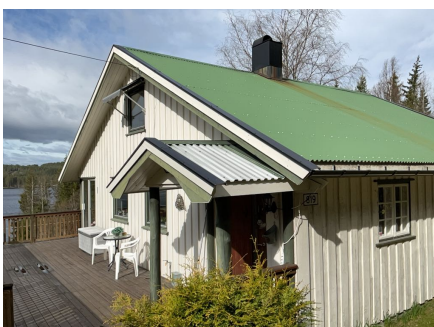
## TG 2 Nedløp og beslag

- Det mangler snøfangere på hele eller deler av taket, men det var ikke krav om dette på byggemeldingstidspunktet.
- Mer enn halvparten av forventet brukstid er passert på renner/nedløp/beslag.
- Det er avvik:

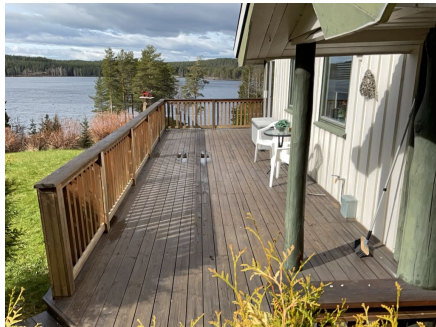
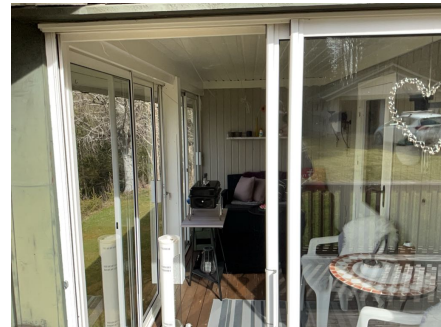
## TE 2 Utvendige trapper

- Det er avvik:

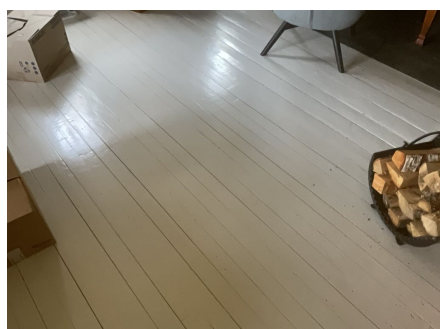
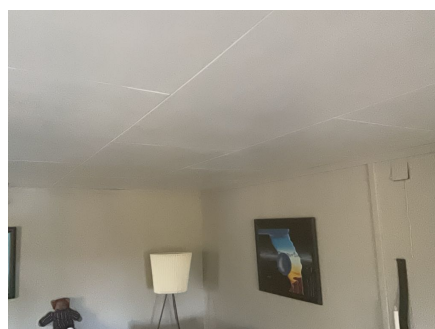
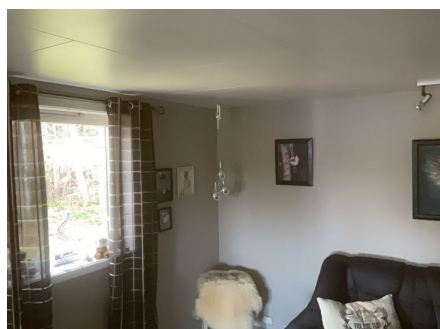
### TG2 Etasjeskille/gulv mot grunn

- Det er målt høydeforskjell på mellom 15-30 mm gjennom hele rommet. Tilstandsgrad 2 gis med bakgrunn i standardens krav til godkjente måleavvik.
- Målt høydeforskjell på mellom 10 - 20 mm innenfor en lengde på 2 meter. Tilstandsgrad 2 gis med bakgrunn i standardens krav til godkjente måleavvik.
- Det er avvik:

Ved fuktmålinger i trebjelkelag i kjeller registrerte jeg tørre verdier. Overgang mellom trebjelkelag og støpt plate er utsatt for fukt/kondens problematikk og er å betrakte som en risikokonstruksjon, dvs en konstruksjon som erfaring viser at har høy skadefrekvens. Konstruksjonen er lukket og ikke mulig å inspisere. Erfaringsmessig kan eldre etasjeskiller ha skjulte skader, spesielt over grunnmur, det ble ikke registrert tegn på dette, men det gjøres oppmerksom på risikoen.

For å få tilstandsgrad 0 eller 1 må høydeforskjeller rettes opp. Det vil imidlertid sjelden være økonomisk rasjonelt som et enkeltstående tiltak i en bolig som dette. Dersom boligen en gang skal renoveres, kan man vurdere slike tiltak. Skjevheter i etasjeskiller er helt normalt tatt byggeår i betraktning. Bedre lufting av kjeller anbefales etablert.

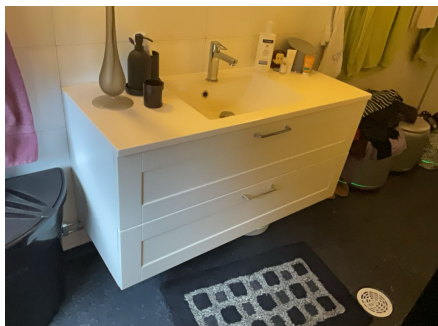
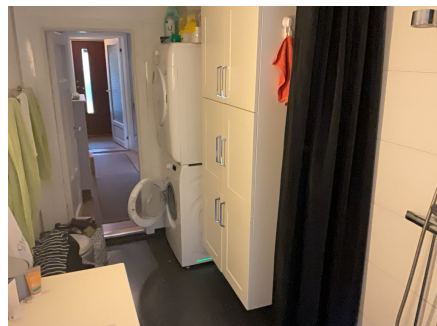
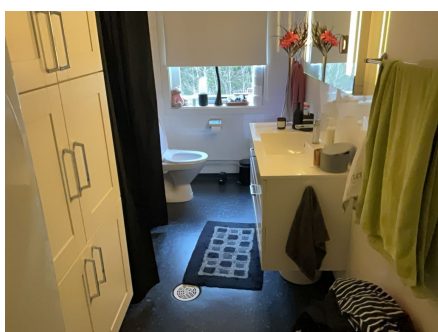
### TC 2 Ventilasjon

- Det er avvik:

Tilluft i/under dør anbefales etablert.

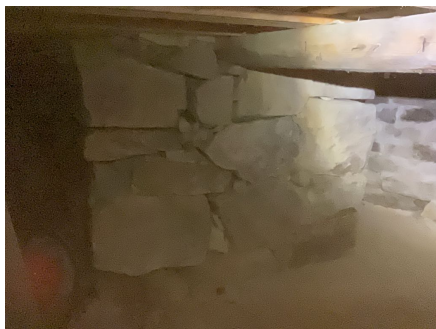
## TG 2 Terrengforhold

Viktig å lede vann bort fra fundamentene. Dette for å unngå belastning på mur/betong, hindre vanninntrenging og bevare lang brukstid på bygningsdelene under bakken. Fukt inn i konstruksjoner vil potensielt kunne føre til kapilærsug/fuktopptrekk i konstruksjoner rundt og kunne påføre store skader og kostnader.
