Trevassvegen 819, 2840 REINSVOLL

**Sjarmerende eldre bolig i  
naturskjønne omgivelser ved  
vakre Trevatn - stor tomt - garasje  
- nærhet til turområder.**

# Tilstandsrapport

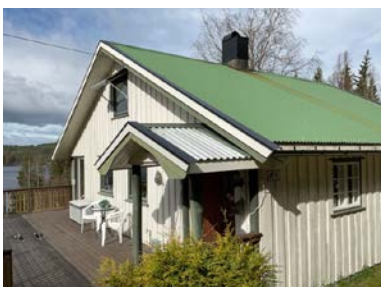
## **TG 2** Nedløp og beslag

- Det mangler snøfangere på hele eller deler av taket, men det var ikke krav om dette på byggemeldingstidspunktet.
- Mer enn halvparten av forventet brukstid er passert på renner/nedløp/beslag.
- Det er avvik:

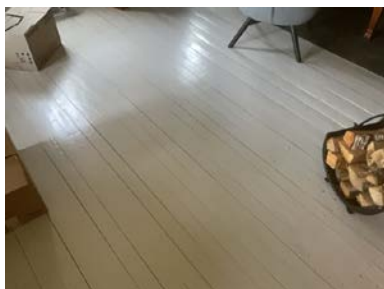
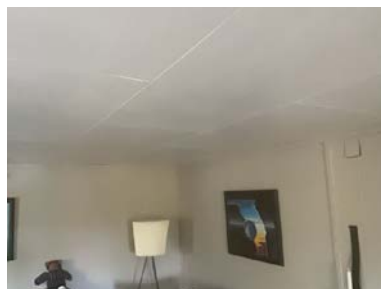
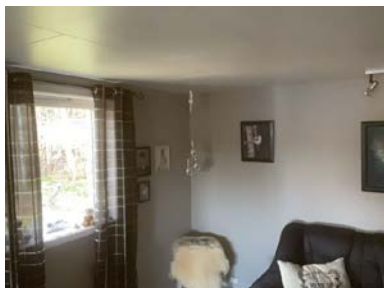
### 1 TG 2 Etasjeskille/gulv mot grunn

I krypkjeller støpt gulv/jordgulv. Over kjeller: Etasjeskille er utført i trekonstruksjoner.  
Det er normalt at gulvoverflater kan være/er utsatt for slitasje. Det kan derfor være enkelte skader/slitasjer som betraktes som mindre overflateskader.  
Slike skader blir derfor ikke spesifisert, vurdert eller bemerket.
