# Tilstandsrapport

Enebolig

Klypevegen 3, 3684 NOTODDEN

Befaringsdato: 24.06.2025

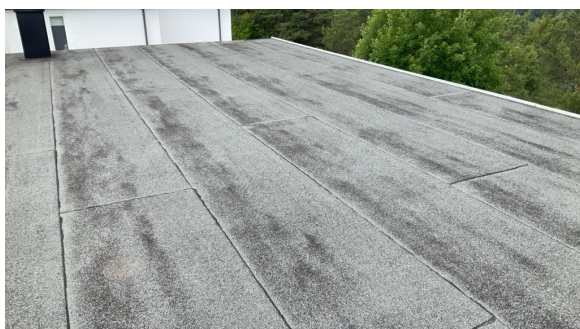
- Tidspunkt for utskiftning av taktekking nærmer seg.
- Når taktekking og undertak begynner å bli gamle, øker risikoen for lekkasjer, noe som kan føre til omfattende og kostbare reparasjoner av underliggende konstruksjoner dersom en ikke foretar tiltak på konstruksjonene før dette oppstår.

Takpapp har beregnet levetid på 30år.

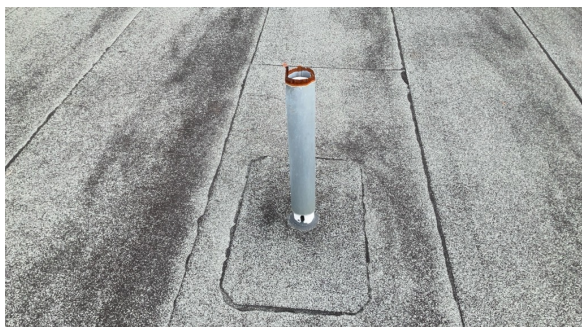
Det er manglende topphatt på lufting over tak.  
Det er noe manglende overflatebehandling på pipebeslag.  
Det er noe begynnende rust i takrenner.  
Det er lekkasje i enden av takrenner på terrasse. Dette har ført til skade i puss.

Topphatt på lufting har rustet bort.

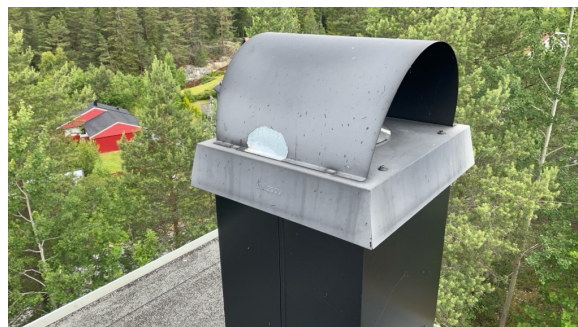
Noe overflatebehandling på pipebeslag mangler.

Beslag som flasser, bør males med maling tilpasset formålet. Dette vil forlenge levetiden på beslagene.  
Takrenner på terrasse må utbedres for å redusere faren for følgeskader på puss.

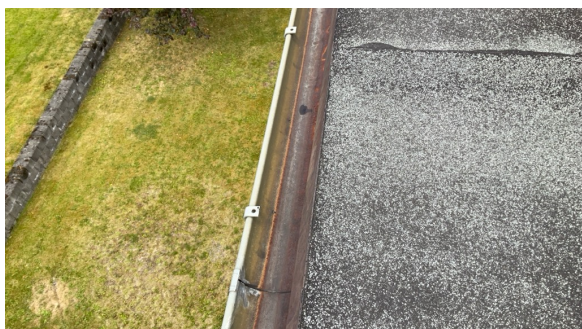
Noe rust i takrenner.

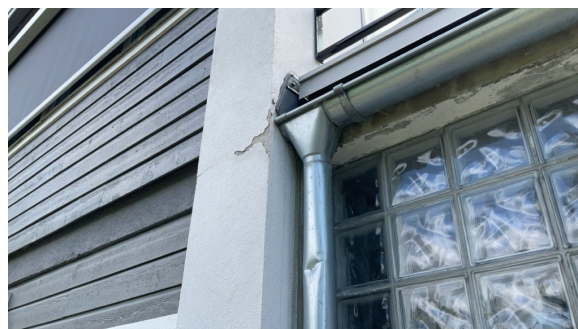
Skade på vegg etter lekkasje i takrenner.

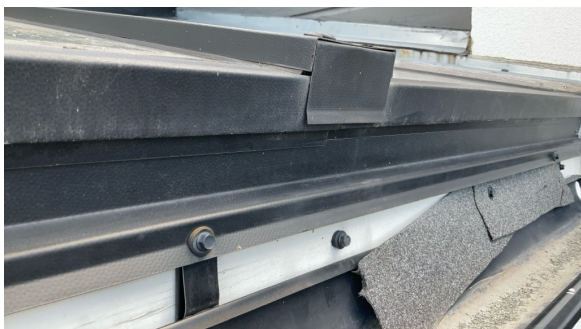
- Det er påvist avvik rundt gjennomføringer i takflaten.
- Det er påvist fuktskjolder/skader i takkonstruksjonen.

Beslagsløsning ved takrenner er ikke gunstig.

Beslagsløsning bør endres for å redusere faren for lekkasjer og fremtidige råteskader. Det bør monteres forkantblikk som går ned i takrennen.

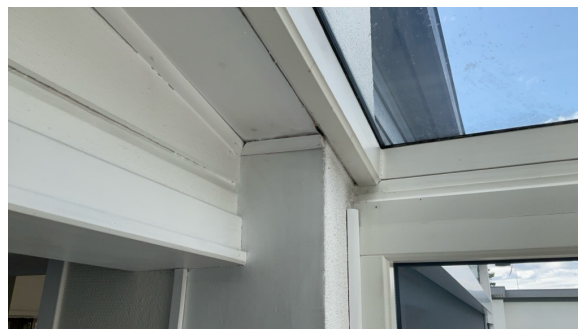
Noe lekkasje mot yttervegg når det regner nye ifølge eier.

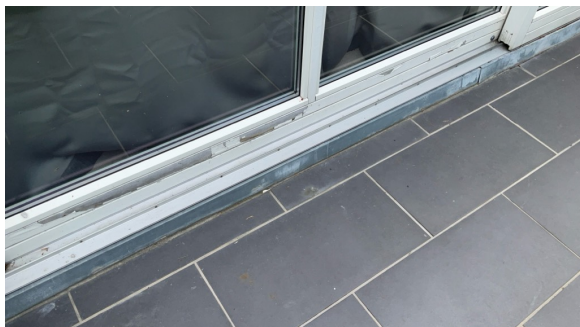
Løs maling på skyvedører i underetasjen

Overflatebehandle dører og smøre skinner med Silicon spray.

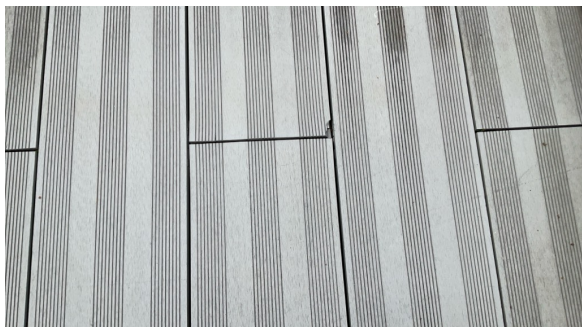
Gliper i skjøter på komposittgulv.

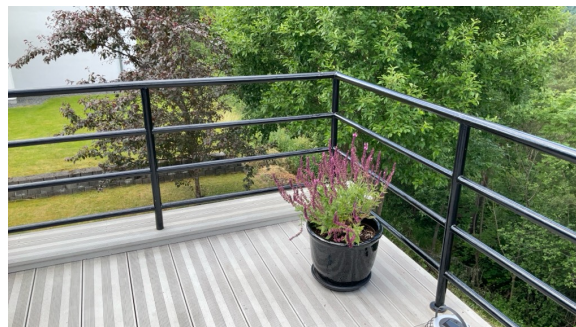
- Åpninger i rekkverk er ikke i henhold til krav i dagens forskrifter.
- Rekkverket er for lavt i forhold til dagens krav til rekkverkshøyder.
- Balkong/terrasse ligger over innredede boligrom, usikker konstruksjon. Konstruksjonsutforming gir økt fare for skader.

Åpninger er så store at det er fare for at ett barn kan komme gjennom rekkverk og falle ned på bakken.

Store åpninger i rekkverk.

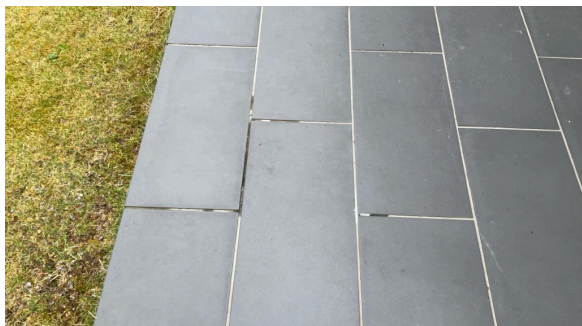
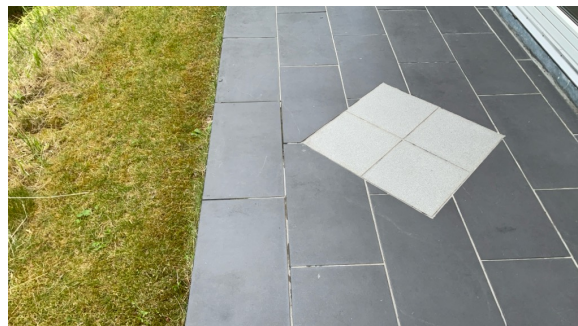
Løse fliser og manglende fugemasse.

Dette for å unngå at fliser knekker dersom det faller noe tungt på flisene.

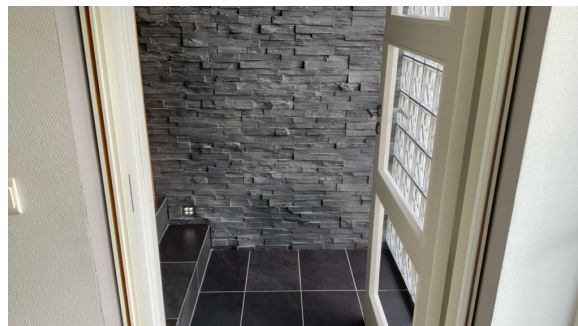
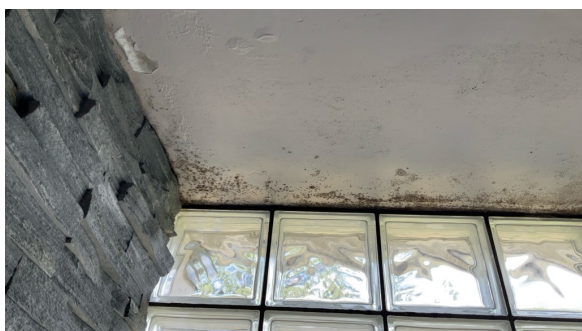
Sopp kommer av for høy fuktighet på grunn av manglende ventilasjon.

Svartsopp i overgang glassbyggestein og tak.

Det bør monteres tilfredsstillende lufting i trapperommet for å redusere faren for sopp.

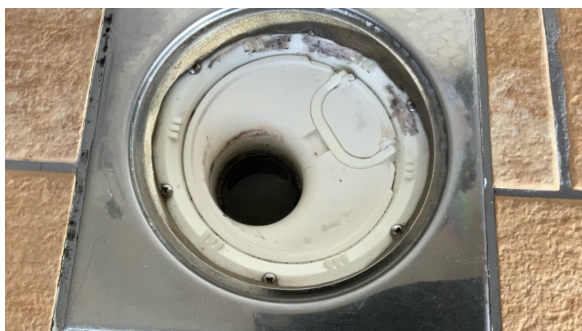
- Tilgang til sluk må bedres både for inspeksjon og rengjøring.
- Når sluket har begrenset tilgang, er det vanskelig å rengjøre sluket og å inspisere den for å oppdage skader i membranen/fuger rundt sluket, som er avgjørende for å forhindre lekkasjer.
- Det er viktig å merke seg at levetiden til en membran varierer basert på kvalitet, installasjon og bruk. Eldre membraner kan bli sprø og sprekke opp, noe som fører til at de mister sin vanntettende funksjon. Dette kan resultere i vannlekkasjer gjennom vegger og gulv og fuktskader.

Det er dårlig tilgang til eventuell sluk under badekar.

Sluk i dusjsonen

Dersom det ikke er sluk under badekar må oppkant i dusjsonen fjernes slik at lekkasjevann kan renne til sluk i dusjsonen.

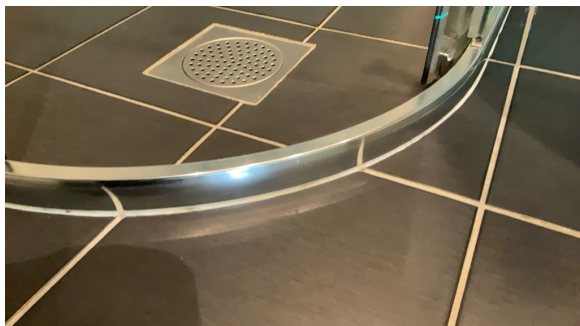
Siden sluk er avstengt med en oppkant rundt dusjsonen, vil ikke vann fra en eventuell lekkasje renne til sluk.

Oppkant rundt dusjsonen.

Det anbefales å montere vannstoppersystem som stenger vannet ved en eventuell lekkasje. Dette reduserer faren for av vann renner til tilstøtende rom ved en eventuell lekkasje.

Det er eventuelt mulig å montere dusjkabinett.

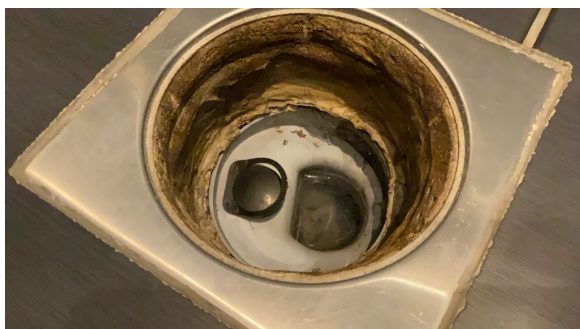
- Overvåk tilstanden jevnlig. For å få tilstandsgrad 0 eller 1 må tettesjiktet skiftes ut, men tidspunktet for når dette er nødvendig er vanskelig å si noe om.
- Det er viktig å merke seg at levetiden til en membran varierer basert på kvalitet, installasjon og bruk. Eldre membraner kan bli sprø og sprekke opp, noe som fører til at de mister sin vannnettende funksjon. Dette kan resultere i vannlekkasjer gjennom vegger og gulv og fuktskader.

Sluk i dusjsonen

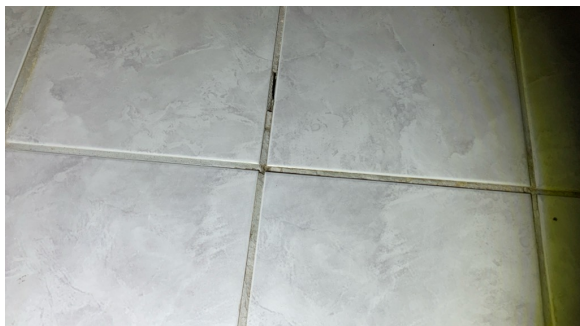
- Det er mulighet for at det kan forekomme vannlekkasje på våtrommet hvor vann ikke vil gå til sluk.
- Det er påvist at flisfuger har riss/sprekker.
- Det er påvist at høydeforskjell fra topp slukrist til gulv/synlig topp membran ved dørterskel er mindre enn 25 mm.
- Det er påvist at noen fliser har bom (hulrom under).
- Det er påvist avvik i fallforhold til sluk i forhold til krav i forskrift på byggetidspunktet.

Sprekker i fugemasse i våtsonen

Det anbefales å montere vannstoppersystem som stenger vannet ved en eventuell lekkasje. Dette reduserer faren for at vann renner til tilstøtende rom ved en eventuell lekkasje.

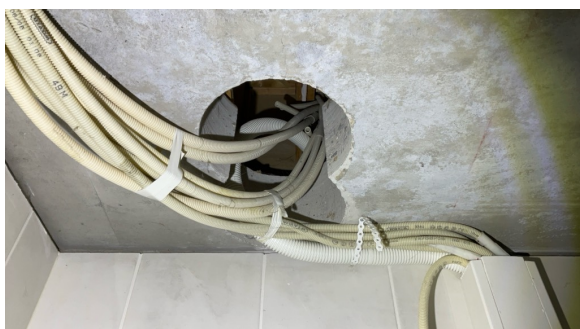
Hull i betongtak opp til hoveddel.

Dersom leilighet skal leies ut, er det krav til brannisolering og lydsille mellom boenhetene.  
Tak bør ferdigstilles.

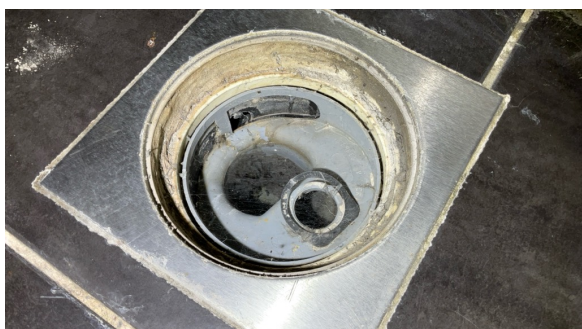
- Overvåk tilstanden jevnlig. For å få tilstandsgrad 0 eller 1 må tettesjiktet skiftes ut, men tidspunktet for når dette er nødvendig er vanskelig å si noe om.
- Det er viktig å merke seg at levetiden til en membran varierer basert på kvalitet, installasjon og bruk. Eldre membraner kan bli sprø og sprekke opp, noe som fører til at de mister sin vanntettende funksjon. Dette kan resultere i vannlekkasjer gjennom vegger og gulv og fuktskader.

Sluk i gulv på vaskerom.

Det anbefales å montere vannstoppersystem som stenger vannet ved en eventuell lekkasje. Dette reduserer faren for at vann renner til tilstøtende rom ved en eventuell lekkasje.

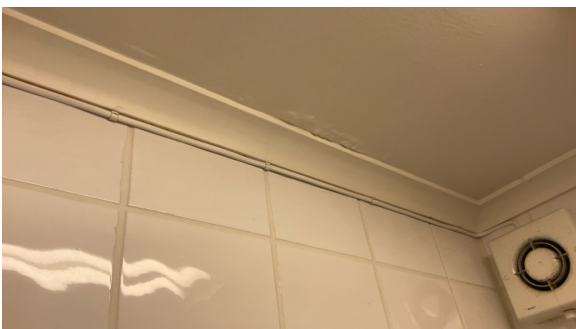
- Det er påvist tegn til fuktskader i overflater.

- Påviste fuktskader kan føre til muggvekst over tid, noe som kan påvirke innneklimaet. Dersom skadene utvikler seg, kan dette svekke bygningens konstruksjon og medføre større skader på tilstøtende konstruksjoner.

Fuktskade i tak på vaskerom.

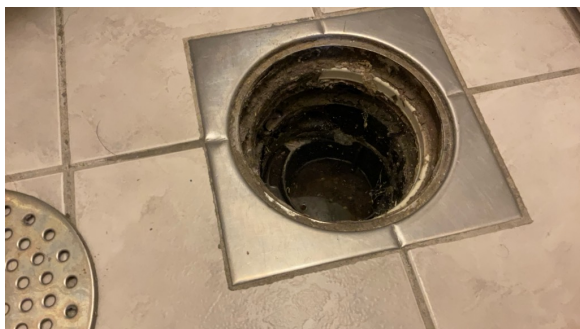
- Det er viktig å merke seg at levetiden til en membran varierer basert på kvalitet, installasjon og bruk. Eldre membraner kan bli sprø og sprekke opp, noe som fører til at de mister sin vanntettende funksjon. Dette kan resultere i vannlekkasjer gjennom vegger og gulv og fuktskader.

Sluk i vaskerom

Det anbefales å montere vannstoppersystem som stenger vannet ved en eventuell lekkasje. Dette reduserer faren for at vann renner til tilstøtende rom ved en eventuell lekkasje.

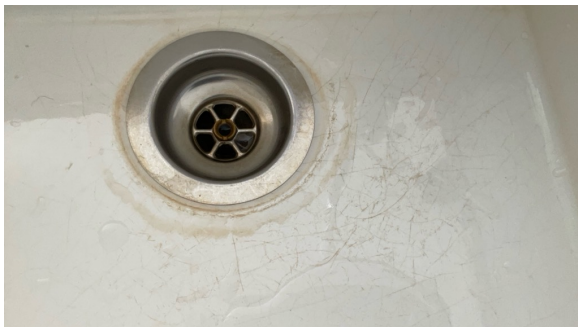
Krakelering i vasken.

Kjøkkenet fungerer med dette avviket.

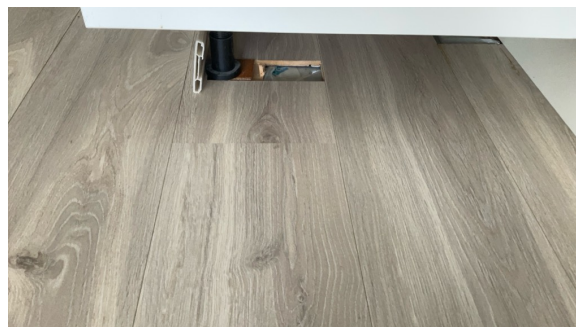
Noe manglende sokkel.

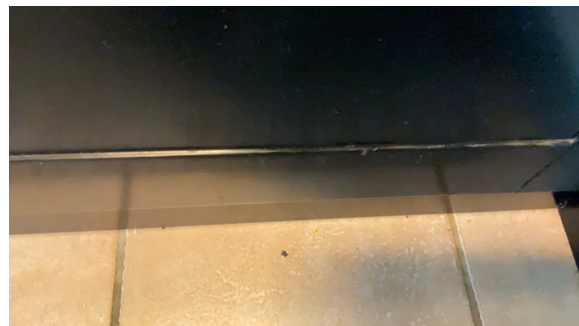
Noe fuktsvelling på front på benkeskap.

Kjøkken fungerer med dette avviket.

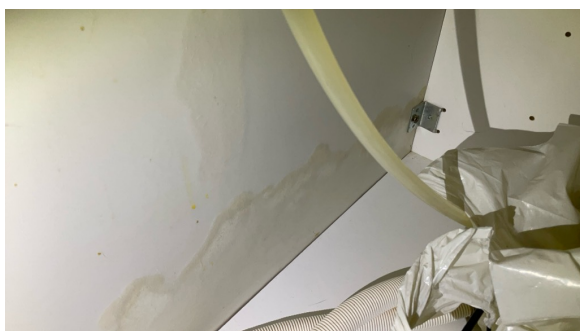
Fuktmerker på skrog.

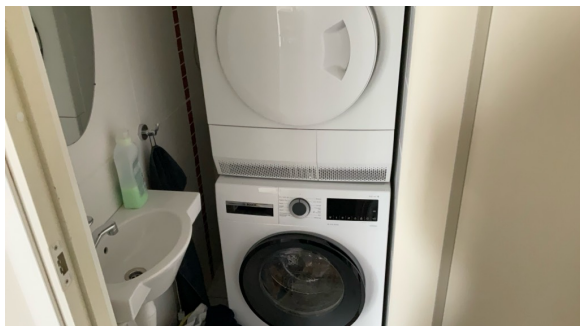
Manglende ventilering kan føre til kondensering og dannelse av mugg/sopp.  
Det bør monteres ventilasjon for å redusere faren for eventuelle skader.

Vaskemaskin på toalettrom.

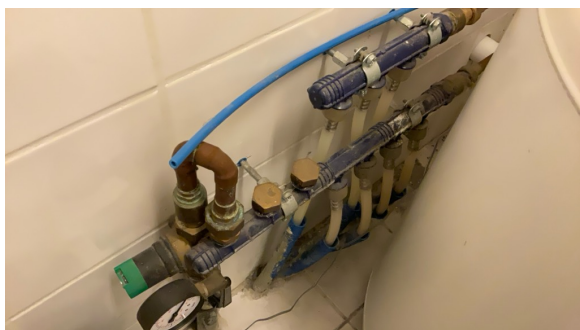
- Det er ikke behov for utbedringstiltak siden anlegget fungerer i dag, men ut ifra alder kan skader plutselig oppstå på eldre anlegg.

Vannrør kommer ut i rom med sluk.

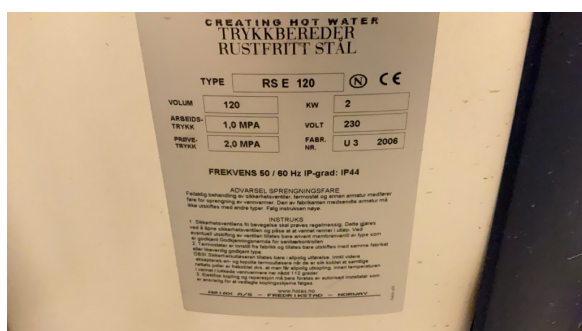
Dette fordi det er en mulig fare for brann siden det normalt er 2000W på beredere.

Bereder i leilighet.

Dersom en elektriker utfører andre arbeider i boligen, anbefales det å endre opplegg til bereder.

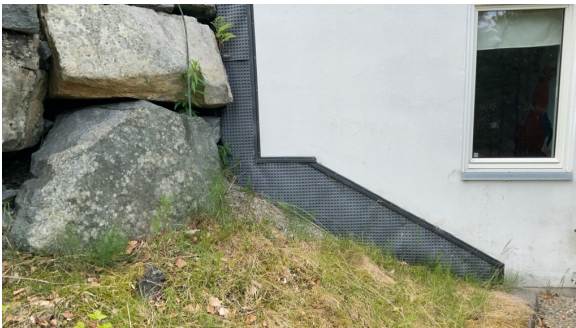
Dette kan føre til fuktskader.

Synlig grunnmursplast.

Grunnmursplast bør tilpasses terreng.

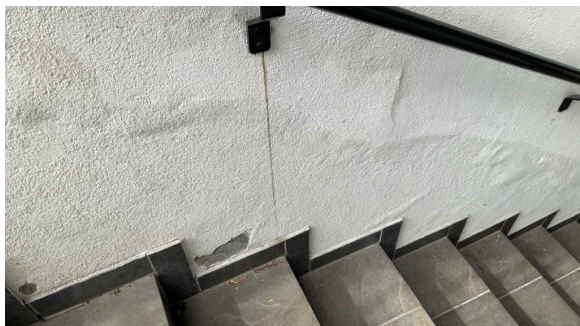
Løs puss i trapperom til underetasjen

- Synlig isolasjon må tildekkes på forsvarlig måte.
- Det må foretas lokal utbedring.

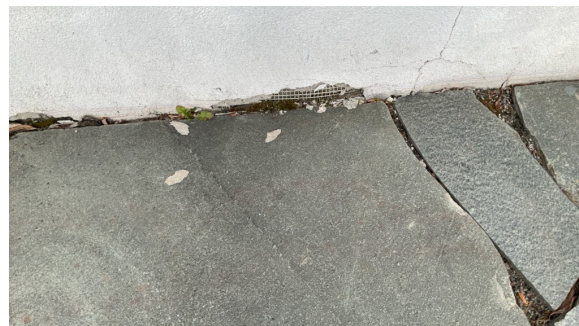
Noe manglende puss.

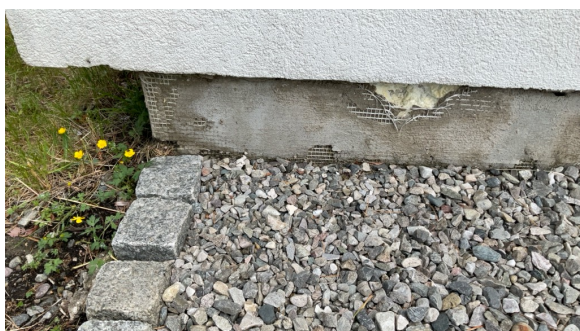
Fritt eksponert isopor.

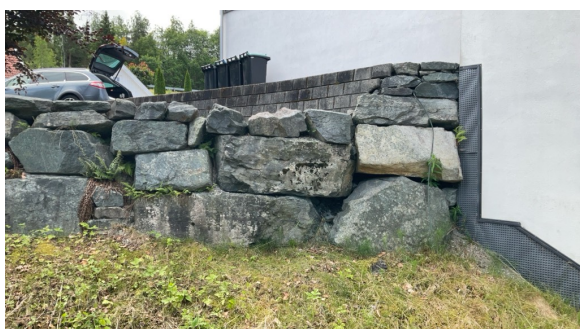
Støttemur uten rekkverk.

Det må monteres sikring på støttemurer med mer enn 50cm til underliggende terreng.  
Dette for å redusere faren for fallskader.

**Kostnadsestimat: 50 000 - 100 000**

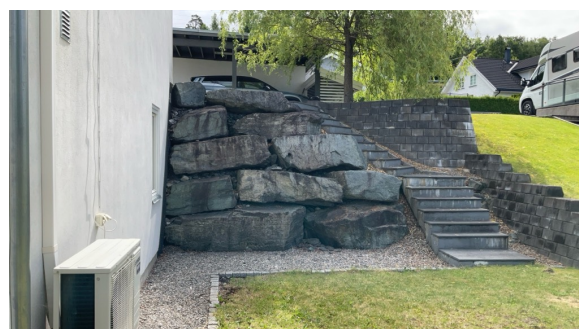
Natursteinmur uten rekkverk.
