Klypevegen 3, 3684 NOTODDEN

**Attraktiv og arkitekttegnet bolig  
med to utleieenheter, dobbel  
carport og integrert garasje**

# Tilstandsrapport

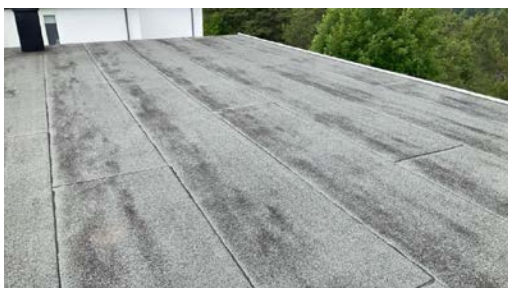
- Tidspunkt for utskiftning av taktekking nærmer seg.
- Når taktekking og undertak begynner å bli gamle, øker risikoen for lekkasjer, noe som kan føre til omfattende og kostbare reparasjoner av underliggende konstruksjoner dersom en ikke foretar tiltak på konstruksjonene før dette oppstår.

Takpapp har beregnet levetid på 30år.

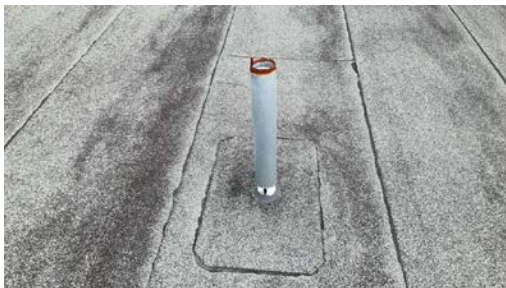
Topphatt på lufting har rustet bort.

Beslag som flasser, bør males med maling tilpasset formålet. Dette vil forlenge levetiden på beslagene.  
Takrenner på terrasse må utbedres for å redusere faren for følgeskader på puss.

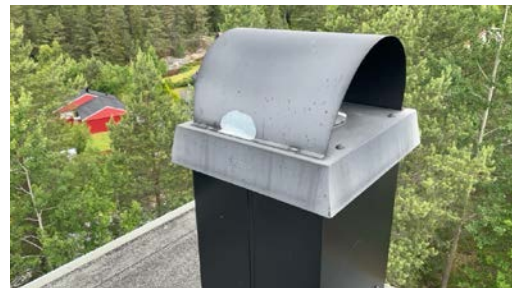
Noe overflatebehandling på pipebeslag mangler.

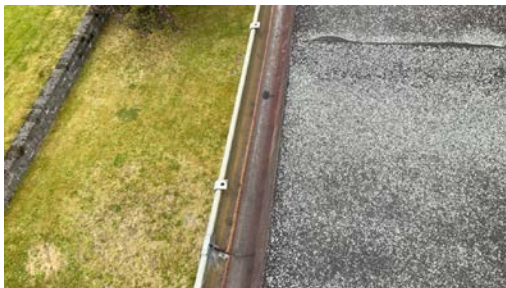
Noe rust i takrenner.

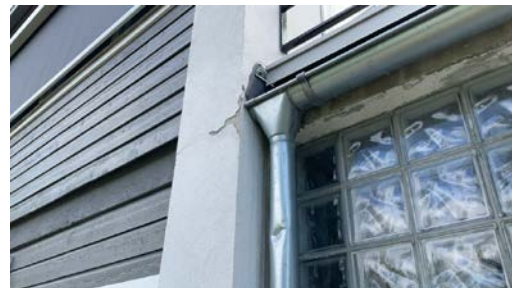
Skade på vegg etter lekkasje i takrenner.

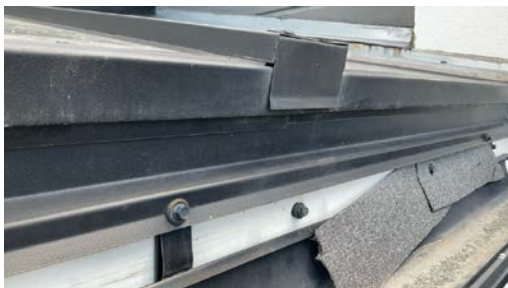
Beslagsløsning ved takrenner er ikke gunstig.

Beslagsløsning bør endres for å redusere faren for lekkasjer og fremtidige råteskader.  
Det bør monteres forkantblikk som går ned i takrennen.

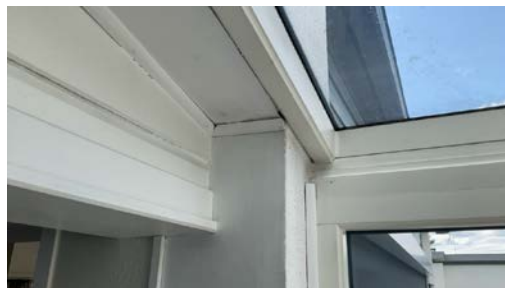
Noe lekkasje mot yttervegg når det regner nye ifølge eier.

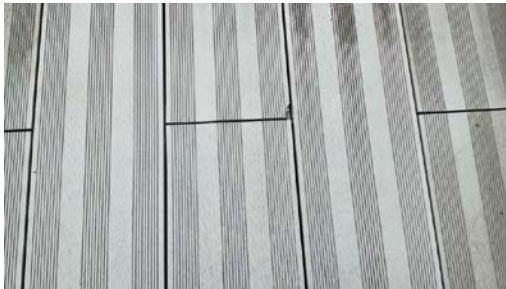
Gliper i skjøter på komposittgulv.

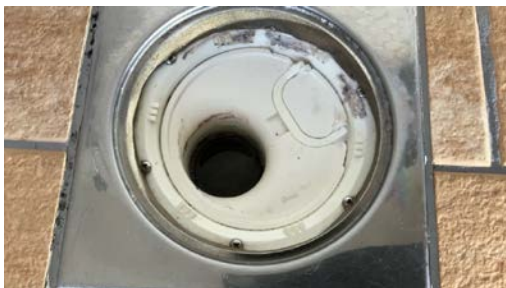
Sluk i dusjsonen

- Det er mulighet for at det kan forekomme vannlekkasje på våtrommet hvor vann ikke vil gå til sluk.
- Det er påvist at høydeforskjell fra topp slukrist til gulv/synlig topp membran ved dørterskel er mindre enn 25 mm.
- Det er påvist avvik i fallforhold til sluk i forhold til krav i forskrift på byggetidspunktet.

Det er dårlig tilgang til eventuell sluk under badekar.

Dersom det ikke er sluk under badekar må oppkant i dusjsonen fjernes slik at lekkasjevann kan renne til sluk i dusjsonen.

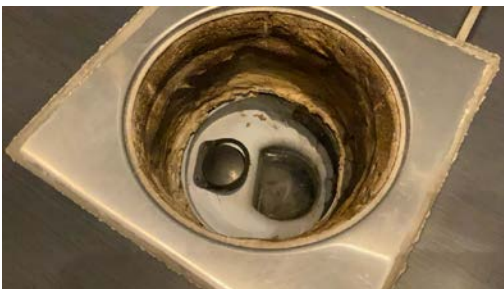
Sluk i dusjsonen

- Det er mulighet for at det kan forekomme vannlekkasje på våtrommet hvor vann ikke vil gå til sluk.
- Det er påvist at flisfuger har riss/sprekker.
- Det er påvist at høydeforskjell fra topp slukrist til gulv/synlig topp membran ved dørterskel er mindre enn 25 mm.

- Eventuelt lekkasjevann fra utstyr utenfor dusjsone vil ikke ha en naturlig vei til sluket. Dette kan føre til at vann samler seg på gulvet og potensielt renner ut av rommet eller trenger inn i konstruksjonen.
- Det bør etableres avrenning inn til sluk for hele våtrommet.

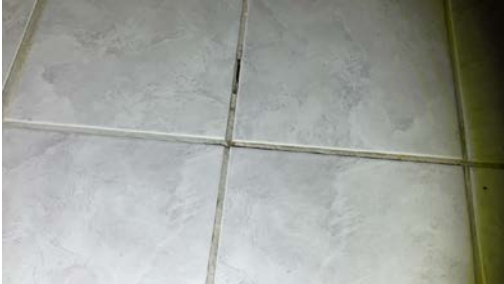
Sprekker i fugemasse i våtsonen

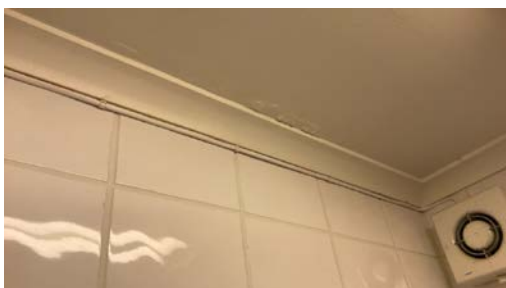
- Påviste fuktskader kan føre til muggvekst over tid, noe som kan påvirke innneklimaet. Dersom skadene utvikler seg, kan dette svekke bygningens konstruksjon og medføre større skader på tilstøtende konstruksjoner.

Fuktskade i tak på vaskerom.

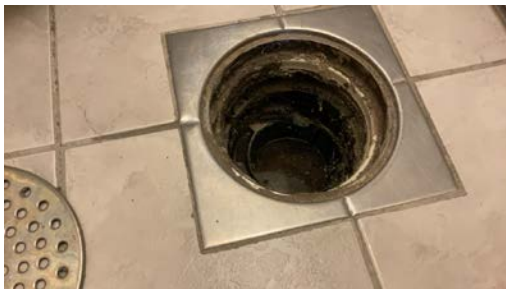
Sluk i vaskerom

- Det er viktig å merke seg at levetiden til en membran varierer basert på kvalitet, installasjon og bruk. Eldre membraner kan bli sprø og sprekke opp, noe som fører til at de mister sin vanntettende funksjon. Dette kan resultere i vannlekkasjer gjennom vegger og gulv og fuktskader.

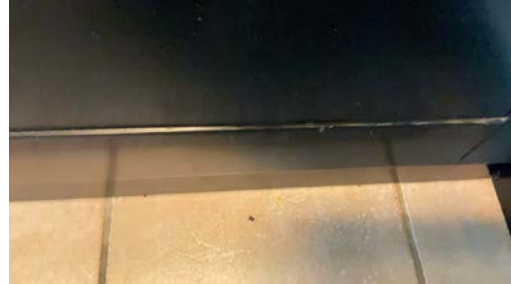
Noe fuktsvelling på front på benkeskap.

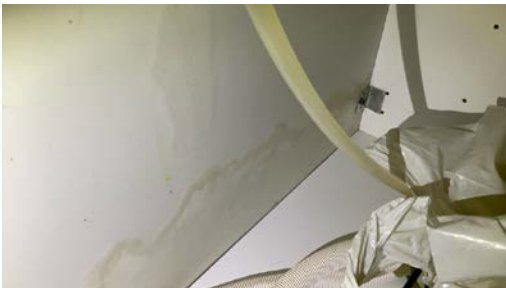
Fuktmerker på skrog.

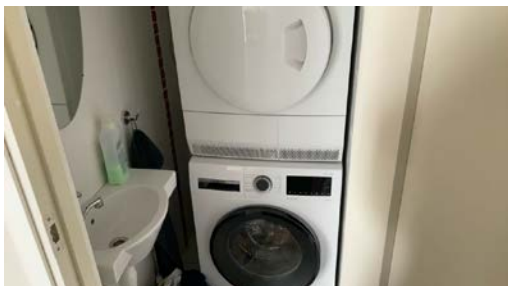
Manglende ventilering kan føre til kondensering og dannelse av mugg/sopp.  
Det bør monteres ventilasjon for å redusere faren for eventuelle skader.

Vaskemaskin på toalettrom.

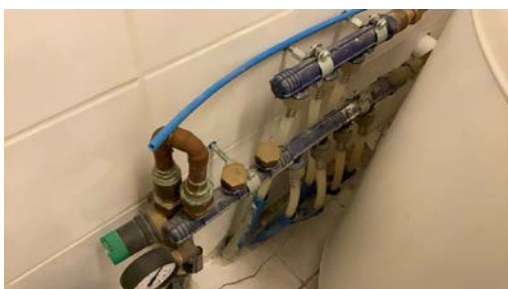
Vannrør kommer ut i rom med sluk.

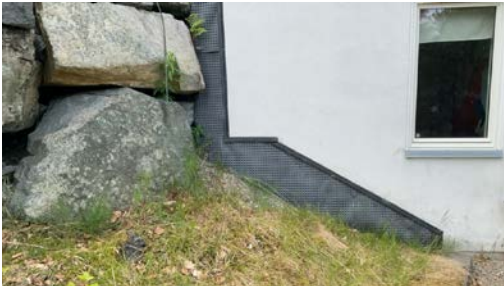
Dette kan føre til fuktskader.

Synlig grunnmursplast.

Grunnmursplast bør tilpasses terreng.

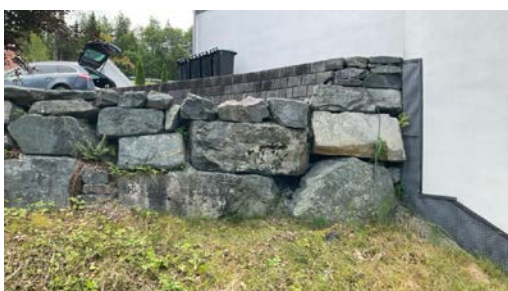
Støttmur uten rekkverk.

Det må monteres sikring på støttmurer med mer enn 50cm til underliggende terreng.  
Dette for å redusere faren for fallskader.

Kostnadsestimat: 50 000 - 100 000
