Tilstandsrapport

Boligbygg med flere boenheter
-

Lille Øvregaten 28 , 5018 BERGEN
-

Rapportdato: 14.04.2026

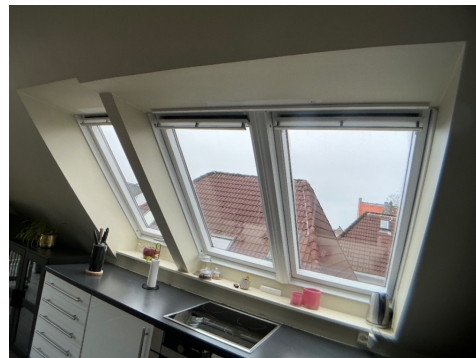
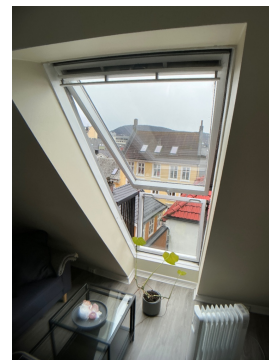
Takvinduer

Bygningen har malte trevinduer med 2-lags glass.

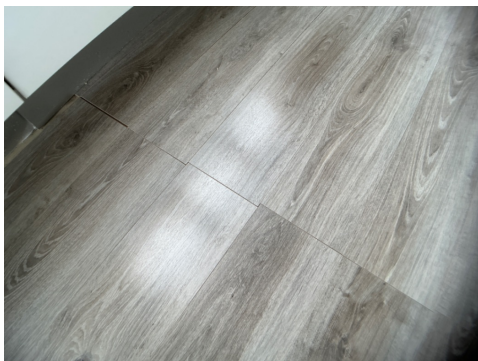
Overflater

Laminat er ikke lagt i henhold til leggeanvisning, laminaten har derfor glipper i flere skjøter, og det må påberegnes legging av ny laminat.

Laminat er ikke lagt i henhold til leggeanvisning. Det skal være forskyvning på skjøter for å unngå at gulvbord skli fra hverandre.

Laminaten har glipper i flere skjøter, og det må påberegnes legging av ny laminat.

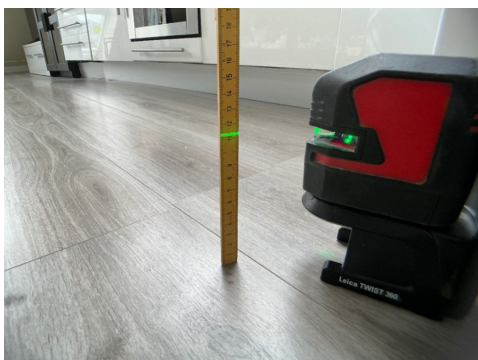
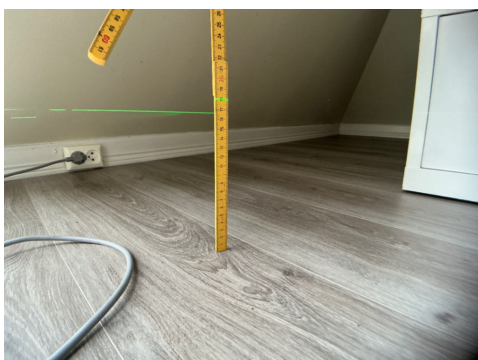
TG 3 Etasjeskille/gulv mot grunn

Etasjeskiller er av trebjelkelag. Gulvet er kontrollert for høydeavvik med laser.

- Målt høydeforskjell på over 30 mm gjennom hele rommet. Tilstandsgrad 3 gis med bakgrunn i standardens krav til godkjente måleavvik.

- For å få tilstandsgrad 0 eller 1 må høydeforskjeller rettes opp. Det vil imidlertid sjelden være økonomisk rasjonelt som et enkeltstående tiltak i en bolig som dette. Dersom boligen en gang skal renoveres, kan man vurdere slike tiltak.

Kostnadsestimat: 20 000 - 100 000

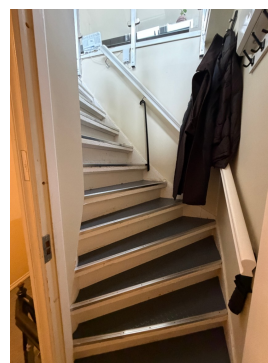
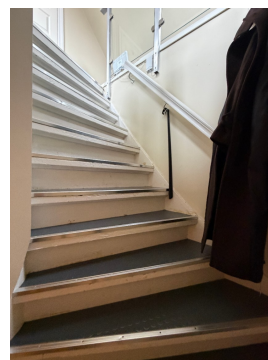
TG 2 Innvendige trapper

- Det er avvik:
Trappen er nokså bratt

Det er vanskelig å løse tilkomst / trapp på en annen måte.

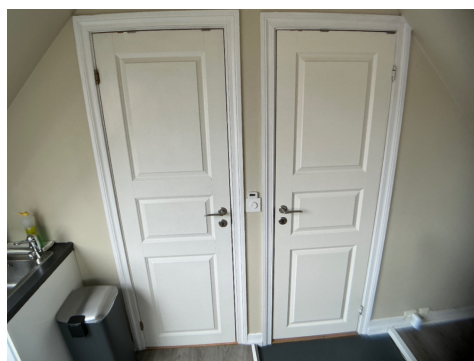
TG 2 Innvendige dører

- Det er påvist avvik som tilsier at det bør foretas tiltak på enkelte dører.

- Enkelte dører må justeres.

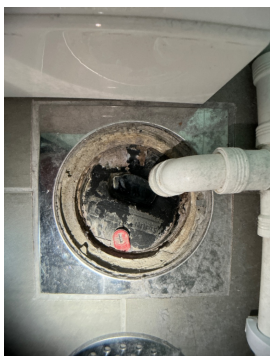
TG 1 Sluk, membran og tettesjikt

Det er plastsluk og smøremembran med ukjent utførelse.

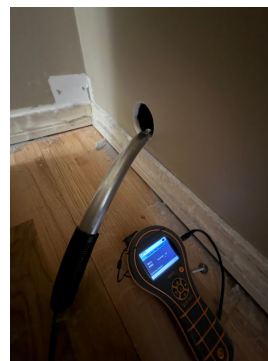
TG 0 Tilliggende konstruksjoner våtrom

Hulltaking er foretatt uten å påvise unormale forhold. Hulltaking er foretatt fra soverom . Fuktmåling i konstruksjonen ble målt til under 6%

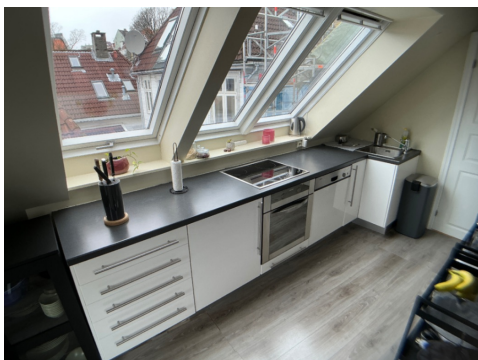
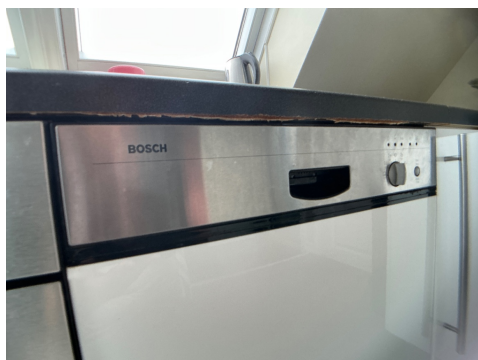
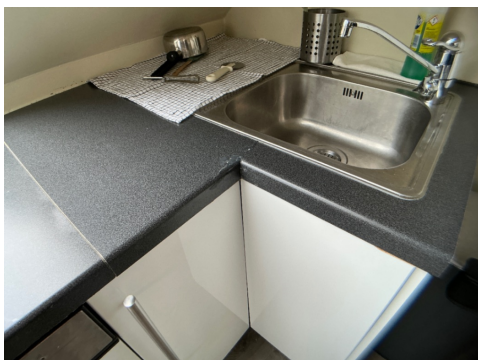
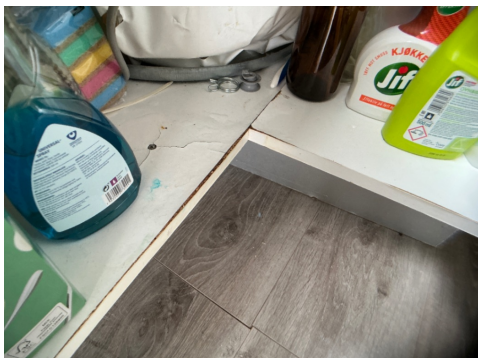
TG 2 Overflater og innredning

- Det er påvist fuktskjolder i overflater.

Fukt svelling i benkeplate over oppvaskmaskin og i bunn plate i kjøleskap.

Det må påberegnes utskiftning av benkeplate og hjørneskap.

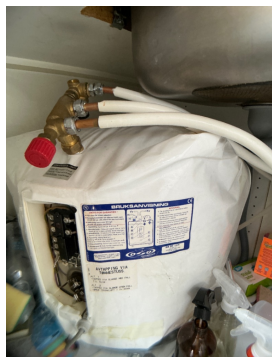
TG 2 Varmtvannstank

Varmtvannstanken er på ca. 120 liter.

Årstill: 2005 Kilde: Produksjonsår på produkt

- Det er påvist at varmtvannstank er over 20 år

- Det er ikke behov for utbedringstiltak siden tanken fungerer i dag, men ut ifra alder kan skader plutselig oppstå på eldre tanker.
