# Tilstandsrapport

📍 Markveien 2 A , 1940 BJØRKELANGEN

# Gnr. 75, Bnr. 77

Rapportdato: 13.06.2022

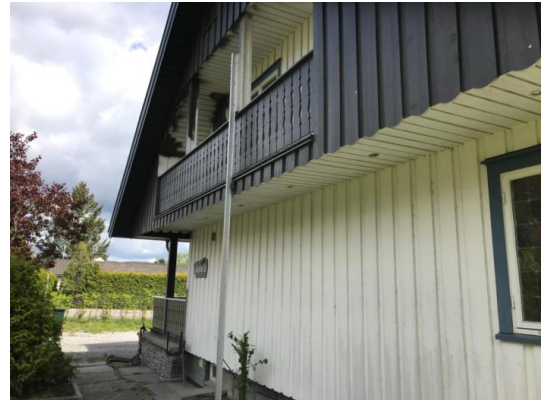
Veggene har bindingsverkskonstruksjon fra byggeårene, utvendig kledd med stående bordkledning. Kledning antatt fra ombygging av boligen i ca. 1995 iht. tidligere takst.

Manglende overflatebehandling.

- Det er ingen eller liten lufting i nedre kant av kledning mot grunnmur.
- Det er påvist andre avvik:

- Det må foretas tiltak for å lukke avviket.
- Det er ikke behov for utbedringstiltak.
- Lokal utbedring må utføres.

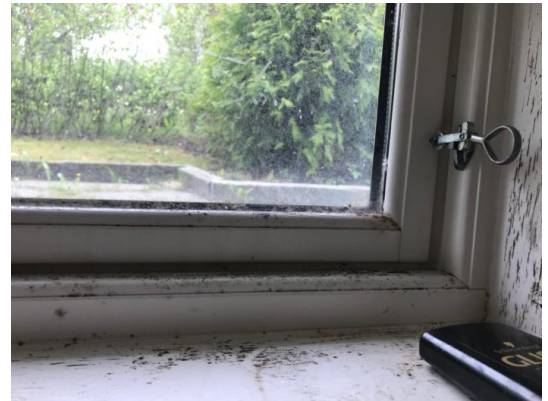
Svertesopp i vindu

- Svertesopp er registrert
- Det er vindu/dør med ikke fuktbestandige materialer i våtsonen (dusjsonen), løsningen eller byggematerialet er uegnet

- Uegnede materialer må fuktbeskyttes/utskiftes.
- Overflater må rengjøres.
- Det må gjøres tiltak for å lukke avviket.

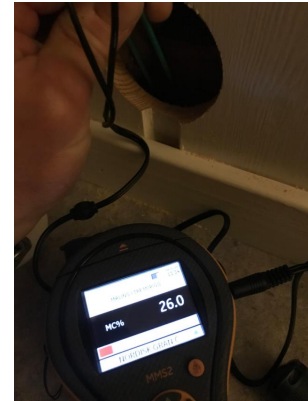
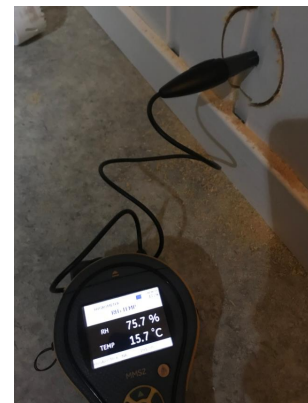
Høy fuktighet i treverk med pigger.

Måleresultat med probe. Høy fuktighet.

- Ved fuktmåling i nedre del av vegg mot våtsone fra tilstøtende rom, måles høye fuktverdier.

Det ble målt forhøyde fuktverdier med probe og pigger i treverk på bakside av dusj.

- Gjennomføre ytterligere undersøkelser og foreta utbedring av skade.

Det må påregnes ytterligere undersøkelser og utbedring av fuktskade i vegger/bad.

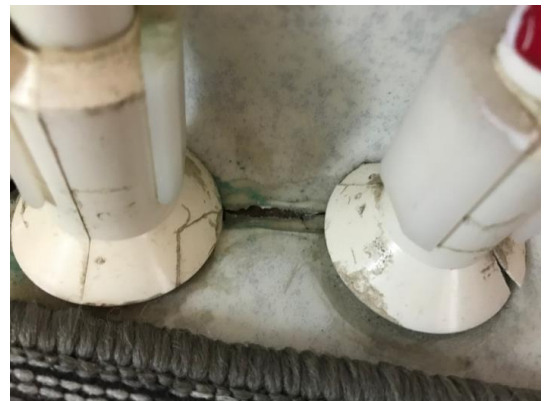
Sprekk i belegg

- Det er påvist at gulvoverflaten har sprekker.

Sprekker i belegg ved skjøt og ved røppstikk i gulv. Belegg ikke ført opp på terskel.

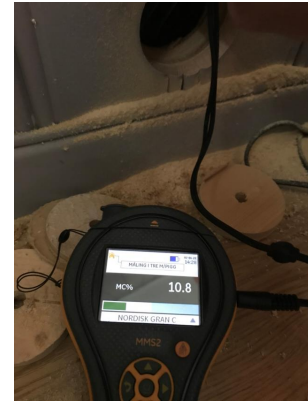
Hulltaking er foretatt, uten å påvise unormale forhold.

Måleresultat med pigger i treverk.
