# Tilstandsrapport

Enebolig

Markveien 2 A, 1940 BJØRKELANGEN

Befaringsdato: 20.03.2024

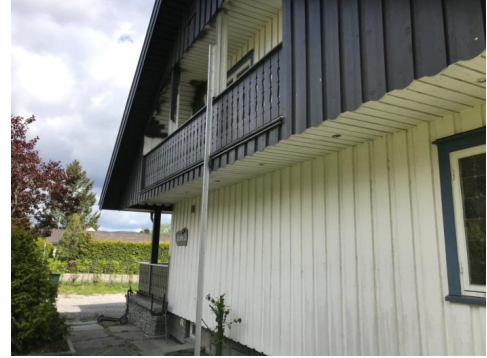
- Det er ingen eller liten lufting i nedre kant av kledning mot grunnmur.
- Det er påvist andre avvik:

Manglende overflatebehandling.

- Det er ikke behov for utbedringstiltak.
- Lokal utbedring må utføres.
- Det må foretas tiltak for å lukke avviket.

Ingen umiddelbar kostnad med lufting av kledning. Det må påregnes fullføring av overflatebehandling.

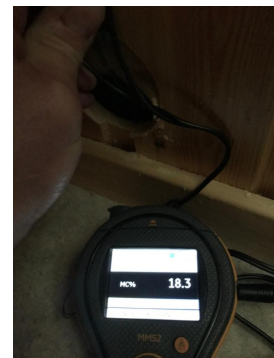
Belegg på gulv. panel på vegger. Hulltaking er foretatt og det er påvist avvik i konstruksjonen. Ved etterbefaring 20.03.2024 ble det ikke foretatt nytt fuktsøk, da hull ikke var tilgjengelig. Det var dog oppstått noe svertesopp ved vindu i bod. Det antas derfor at det kan være utvikling av fuktproblem.

- Det er gjennom hulltaking påvist høyt fuktnivå inne i trekonstruksjonen i hulltakingen, men ikke påvist fuktskader i dette området. Høy luftfuktighet kan over tid føre til muggvekst eller sverting av materialer. Samtidig kan materialer og konstruksjoner bli ødelagte.

Det ble målt 18.2% fuktighet i treverk i påforet vegg i kjellerbod.

Måleresultat med pigger i treverk, bod i kjeller.

- Det påviste fuktnivå gir grunn til å overvåke konstruksjonen jevnlig for å se utvikling over tid, og eventuelt foreta tiltak for å unngå fuktskader.
- Andre tiltak:

Konstruksjonen/fuktnivå i konstruksjon bør overvåkes nøye. Det bør vurderes tiltak.

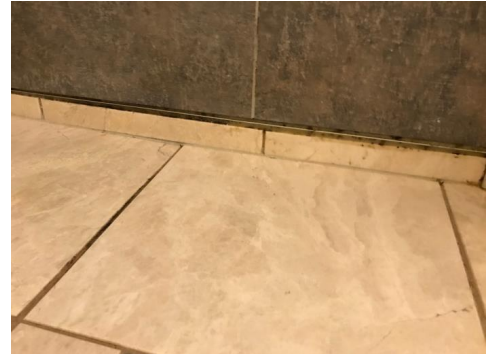
- Det er vindu/dør med ikke fuktbestandige materialer i våtsonen (dusjsonen), løsningen eller byggematerialet er uegnet
- Svertesopp er registrert

Svertesopp ved gulv i dusjsone.

- Overflater må rengjøres.
- Det må gjøres tiltak for å lukke avviket.
- Uegnede materialer må fuktbeskyttes/utskiftes.

Tetting mellom sokkelflis og panel på vegger bør utføres.

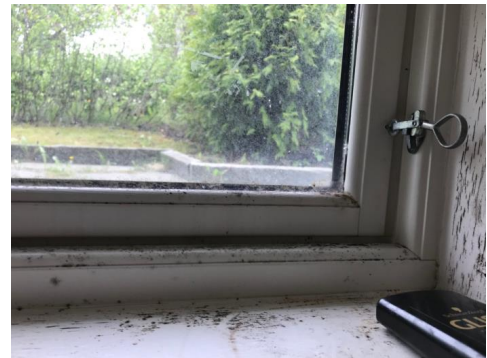
Svertesopp i vindu

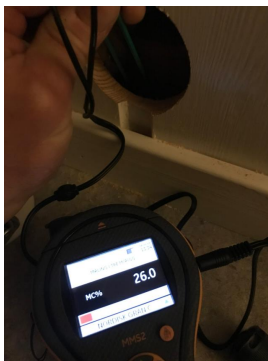
Hulltaking er foretatt og det er påvist avvik i hulltakingen. Det ble ikke foretatt fuktsøk ved etterbefaring 20.03.2024. Grunnet manglende tilgang til hull. Det ble dog opplyst fra leietaker at det er problemer med svertesopp i rommet. Det antas derfor at fuktproblem/skade er økende.

- Ved fuktmåling i nedre del av vegg mot våtsone fra tilstøtende rom, måles høye fuktverdier.

Det ble målt forhøyde fuktverdier med probe og pigger i treverk på bakside av dusj.

Høy fuktighet i treverk med pigger.

- Gjennomføre ytterligere undersøkelser og foreta utbedring av skade.

Det må påregnes ytterligere undersøkelser og utbedring av fuktskade i vegger/bad.

Det må påregnes renovering av bad/vegg mot bad.

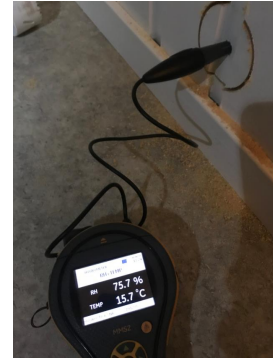
Måleresultat med probe. Høy fuktighet.

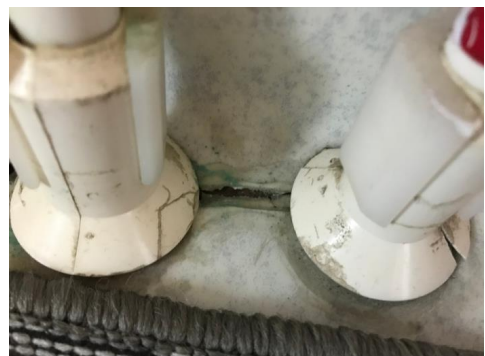
Sprekker og hull rundt rørgjennomføringer i gulv.

Sprekk i belegg

- Det må foretas lokale tiltak for å utbedre utettheter på våtrommet.
- Løsningen/utførelsen rundt rørgjennomføringer gir fare for fukt inn i konstruksjoner.
- Våtrommets tettesjikt/membran står foran utbedring/utskifting.

Belegg/tettesjikt må skiftes

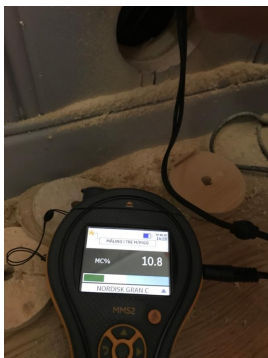
Hulltaking er foretatt, uten å påvise unormale forhold. Det ble tatt hull på baksida av dusjkabinett fra soverom.

Måleresultat med pigger i treverk.
