Tilstandsrapport

Hytte

Rødningsbakkin 60, 2933 REINLI

Rapportdato: 16.07.2024

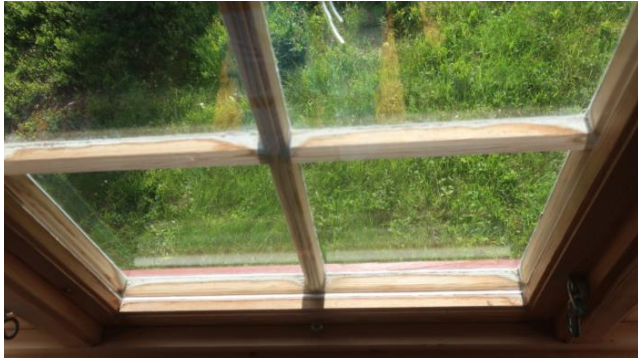
Vinduene trenger vedlikehold, spesielt mellom rutene.

Vinduene trenger vedlikehold.

Dette gjelder det meste av vinduene.
Vinduene åpnes og deles og det skrapes, pusses og behandles med olje/beis mellom rutene.

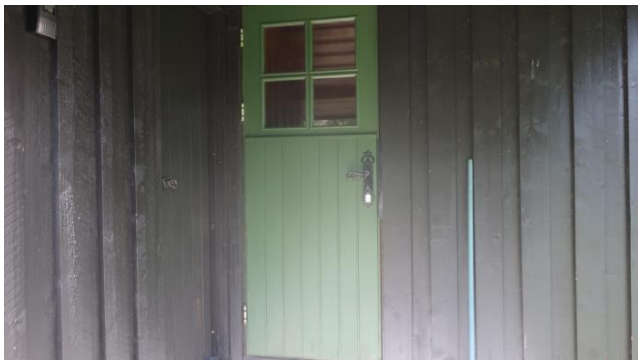
Glissen ytterdør fra byggeår. Sprekk i rute i terrassedør.

Ytterdør.

Skifte ytterdør, skifte rute i terrassedør.

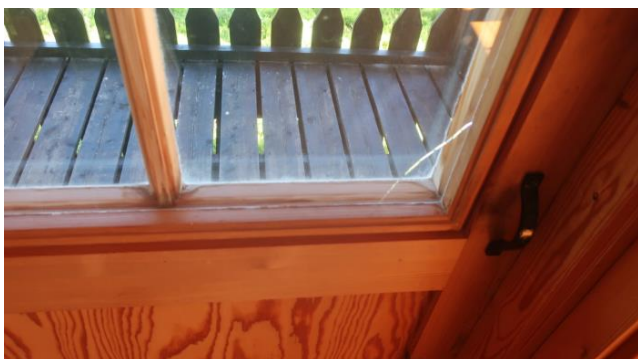
Sprekk i rute i terrassedør.

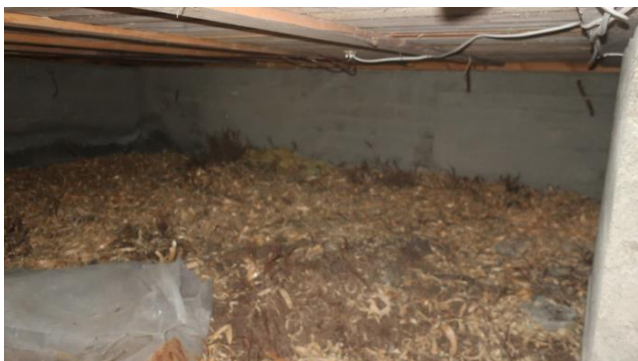
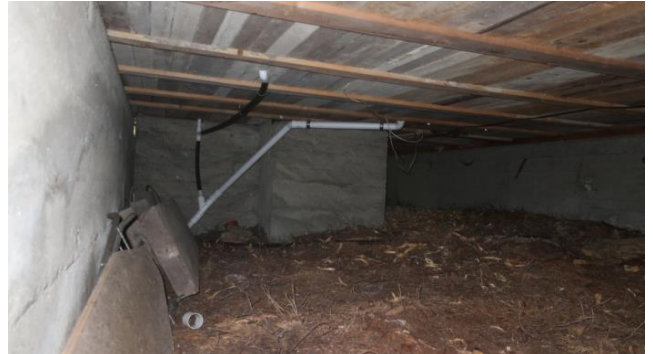
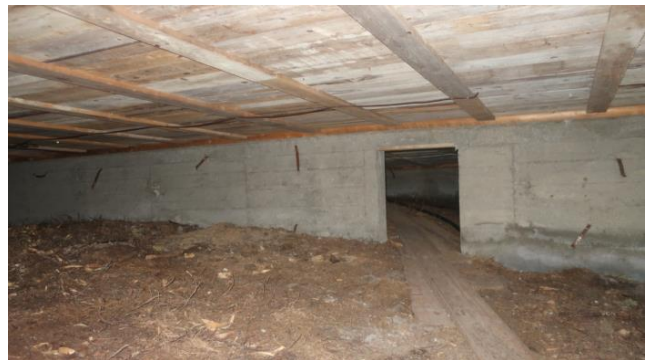
Det meste av krypkjeller er besiktiget, det en kan se er tørt.

- Det er manglende fuktsperre på bakken.

En legger fuktsperre (en tykk plast) på bakken under hytta.

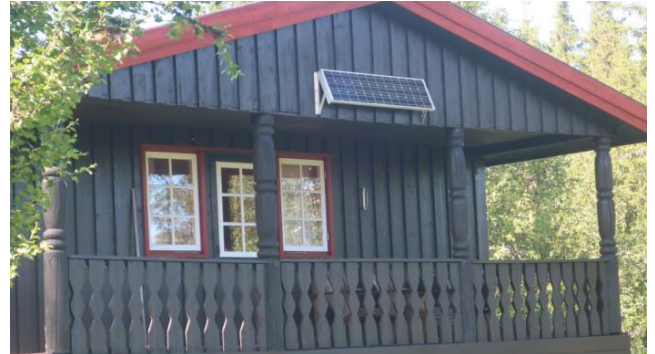
En må regne med å fornye solcelleanlegget og opplegget inne.

Solcellepanel.

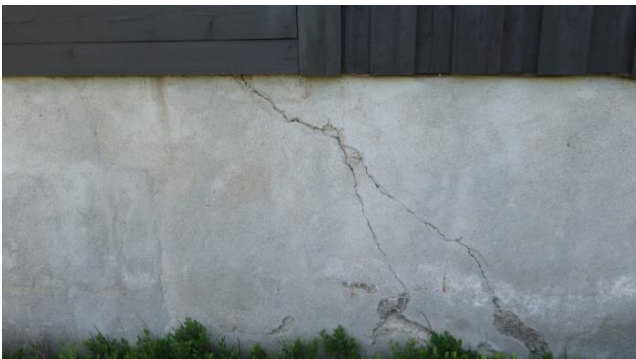
Plass støpt betonggrunnmur. Grunnmuren er fundamentert direkte på terreng, noe som var vanlig den gang hytta ble satt opp. Muren er utsatt for setninger og bevegelse i forbindelse med tele/frost. Muren har etter hvert satt seg og det er skjevheter på gulvet inne. Sprekk i mur mellom selve hytta og terrassen.

- Det er registrert skråriss som er symptom på setninger.

Sprekk i grunnmur mellom hytta og terrasse.

- Det er ikke behov for utbedringstiltak.
