# Tilstandsrapport

Fritidsbolig

Glomsteinveien 77 , 3140 NØTTERØY

Rapportdato: 16.03.2026

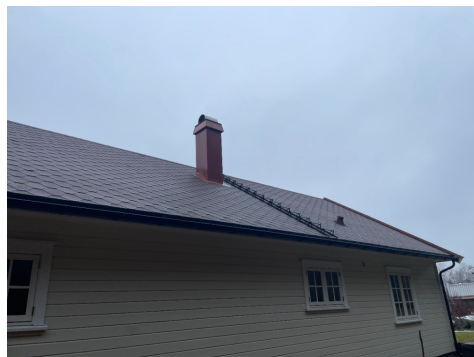
### Nedløp og beslag

- Det mangler snøfangere på hele eller deler av taket, noe som var krav på byggemeldingstidspunktet.

- Det må monteres snøfangere for å oppfylle byggeårets krav.

Snøfangere bør monteres for å tilfredsstille kravene som gjaldt ved byggemeldingstidspunktet. Manglende snøfangere medfører risiko for snø- og isras, som kan føre til personskade eller skade på eiendom.

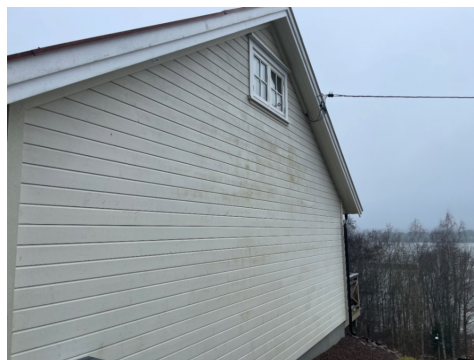
### Veggkonstruksjon

Det er stedvis observert noe svertesopp og grønske på malingsoverflater. Selger opplyser at alle vegger skal vaskes før visning.

Det anbefales å vaske og eventuelt behandle veggene for å fjerne svertesopp og grønske. Dersom dette ikke utbedres, kan det føre til økt nedbryting av malingsoverflater og risiko for fuktskader i trekonstruksjonen.

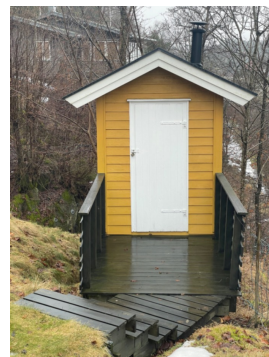
## ! TG 2 Andre utvendige forhold

På befaringsdagen ble det i hovedsak observert normal elde og slitasje. Det anbefales at bygget vaskes, da det er noe svertesopp på overflatene.

Bygget bør vaskes for å fjerne svertesopp på overflater. Dersom dette ikke gjøres, kan soppveksten utvikle seg videre og føre til økt nedbrytning av materialene samt estetiske skader.

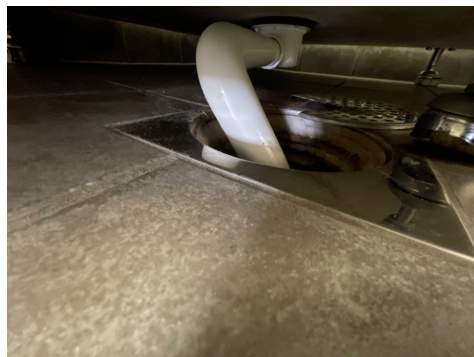
### TG 2 Overflater Gulv

Gulvet er flislagt. Rommet har elektriske varmekabler. Høydeforskjell fra toppen av sluket til toppen av membranen ved dørterskelen er 27 mm.

- Det er påvist avvik i fallforhold til sluk i forhold til krav i forskrift på byggetidspunktet.

Det er lokalt fall rundt sluket, ellers er gulvet tilnærmet flatt. Ved døren er det ikke synlig oppkant på membranen ved dørterskelen. Ved bruk av flate gulv utenfor dusjsonen stilles det krav til oppkant på membran ved terskel.

- Til tross for avviket i fall/høydeforskjell til sluk, vil gulvet fortsatt kunne lede vann mot sluket, men med redusert effektivitet. Dette kan potensielt øke risikoen for vannansamling i enkelte områder av badet. Det bør etableres oppkant på membran ved dørterskelen for å oppfylle krav til fuktsikring. Manglende oppkant og utilstrekkelig fall kan medføre økt risiko for vannlekkasje til tilstøtende konstruksjoner, noe som kan føre til fuktskader og redusert levetid på gulvkonstruksjonen.
