# Tilstandsrapport

📍 Siebkes gate 4C , 0562 OSLO

# gnr. 229, bnr. 69

Rapportdato: 13.02.2026

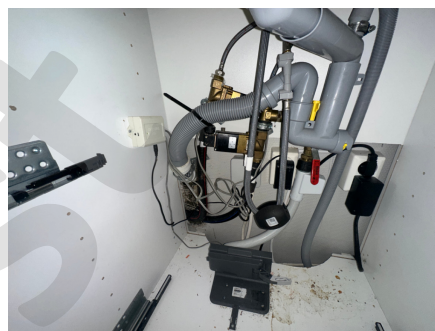
Stoppekranner plassert på bad
