# Tilstandsrapport

📍 Siebkes gate 4C , 0562 OSLO

# gnr. 229, bnr. 69

Oppdragsnr.: 11838-26041

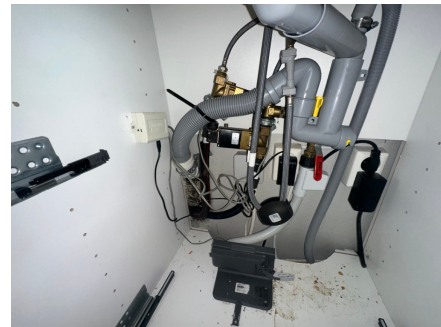
Røropplegg i kjøkkenbenk
