# Tilstandsrapport

📍 Siebkes gate 4C , 0562 OSLO

# gnr. 229, bnr. 69

# Andelsnummer 280

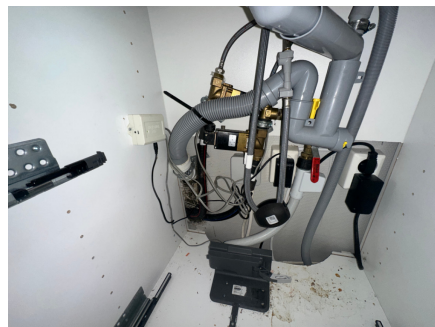
Stoppekranner plassert på bad

Røropplegg i kjøkkenbenk
