# Tilstandsrapport

📍 Kuskerudveien 10, 1920 SØRUMSAND

# gnr. 246, bnr. 414

Befaringsdato: 20.10.2025

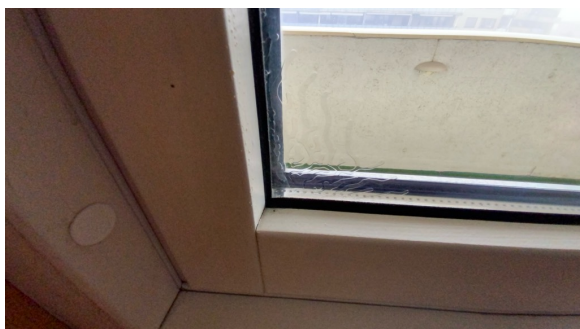
Vinduer bærer preg av noe manglende vedlikehold og med tanke på alder, er gummipakninger sprøe og punktering kan være en mulighet. Det er synlig noe lim inne i vindu på soverom som er en produsjonsfeil. Dette har øvrig ikke noe å gjøre med funksjon, kun estetisk.

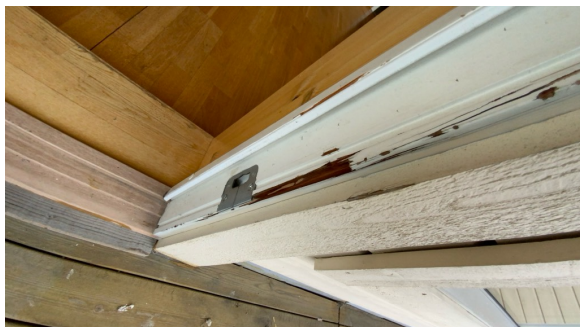
#### TG 2 Dører

- Karmene i dører er værslitte utvendig og det er sprekker i treverket.

Det er noe skade på dørramme.

- Det må foretas lokal utbedring.

Utbedre skade eller bytte dør for å lukke avviket. Konsekvens for dør er at den ikke er tett eller vanskelig å lukke over tid.

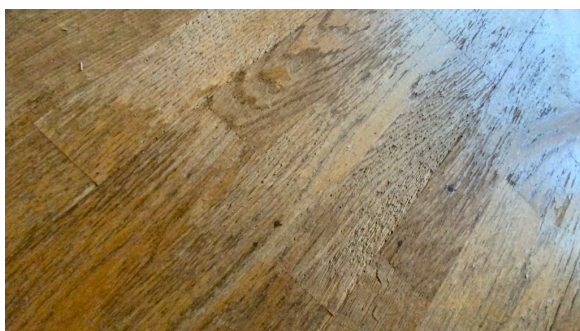
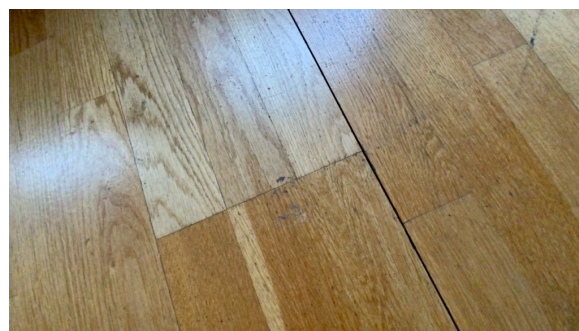
Det er synlig riper, hakk og slitasje skade på parkett.

Med tanke på dagsens forventning av overflater anses disse som utgått med tanke på alder. Det anbefales å bytte parkett for å lukke avviket og forhindre at skadene utvikler seg videre over tid.

**Kostnadsestimat: 20 000 - 100 000**

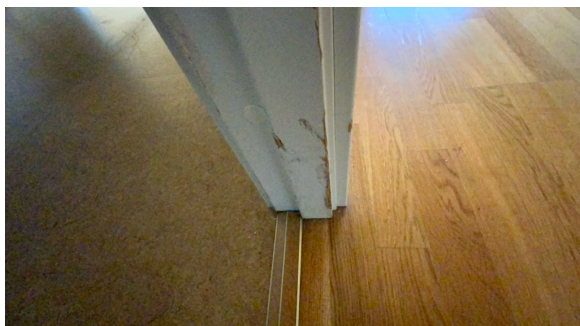
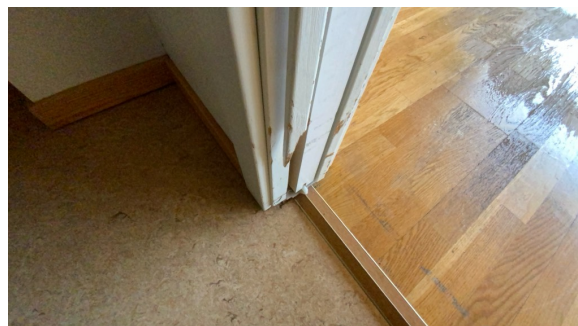
Det er synlig skader of slitasje på noen dørkarmen.

- Lokal utbedring må påregnes.

Det er ingen konsekvens ut fra funksjon. For å lukke avviket må dørblad skiftes eller sparkles og males.

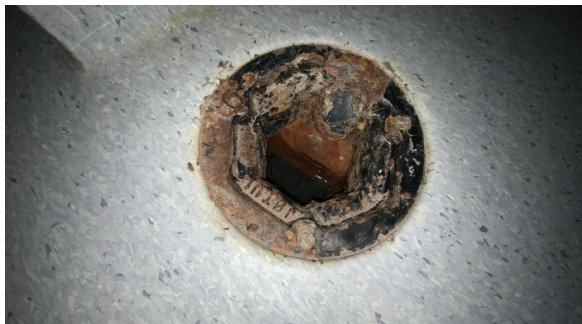
- Det er påvist at høydeforskjell fra topp slukrist til gulv/synlig topp membran ved dørterskel er mindre enn 25 mm.
- Det er påvist avvik i fallforhold til sluk i forhold til krav i forskrift på byggetidspunktet.

- Til tross for avviket i fall/høydeforskjell til sluk, vil gulvet fortsatt kunne lede vann mot sluket, men med redusert effektivitet. Dette kan potensielt øke risikoen for vannansamling i enkelte områder av badet.

- Overvåk tilstanden jevnlig. For å få tilstandsgrad 0 eller 1 må tettesjiktet skiftes ut, men tidspunktet for når dette er nødvendig er vanskelig å si noe om.

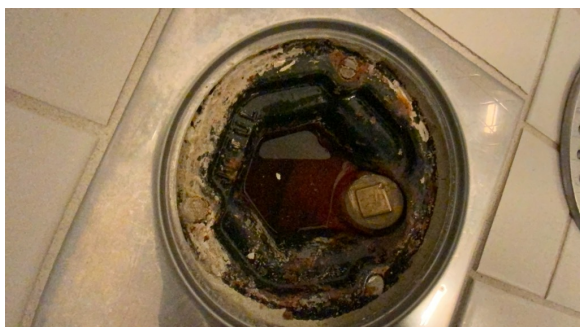
- Til tross for avviket i fall/høydeforskjell til sluk, vil gulvet fortsatt kunne lede vann mot sluket, men med redusert effektivitet. Dette kan potensielt øke risikoen for vannansamling i enkelte områder av badet.
- Selv om bom eller hullyd ikke alltid er et umiddelbart problem, bør det overvåkes nøye før eventuell utvikling i sprekker i flisfuger e.l. oppstår. Dette må en foreta tiltak for, for å begrense utviklingen.

- Det er viktig å merke seg at levetiden til en membran varierer basert på kvalitet, installasjon og bruk. Eldre membraner kan bli sprø og sprekke opp, noe som fører til at de mister sin vanntettende funksjon. Dette kan resultere i vannlekkasjer gjennom vegger og gulv og fuktskader.

Med tanke på badets alder på 23 år, anbefales kabinett for å begrense fuktbelastningen på konstruksjonen. Eldre membraner kan med tiden bli utsatt for slitasje, noe som kan føre til utettheter rundt gjennomføringer i gulv og vegg, samt manglende fall til sluk. Dette kan resultere i vannskader som kan være kostbare å utbedre.

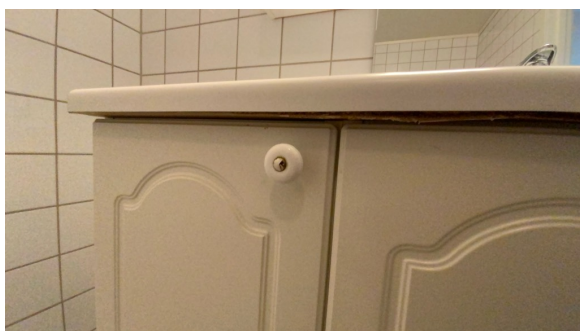
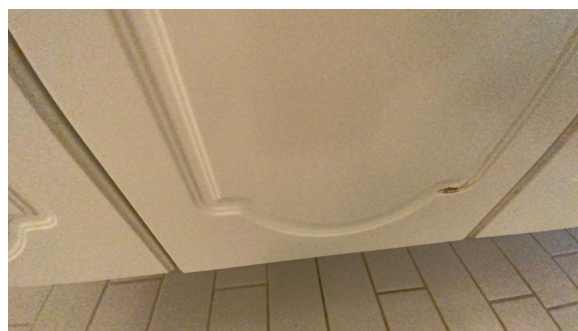
- Det er påvist skader på innredning.

- Dersom avvik ikke utbedres er det fare for videre skadeutvikling.

Det bør foretas utbedring eller utskifting av skadet innredning for å sikre funksjon og hindre videre forringelse. Konsekvensen av å ikke utbedre kan være redusert brukervennlighet, økt slitasje og mulig skade på omkringliggende konstruksjoner.

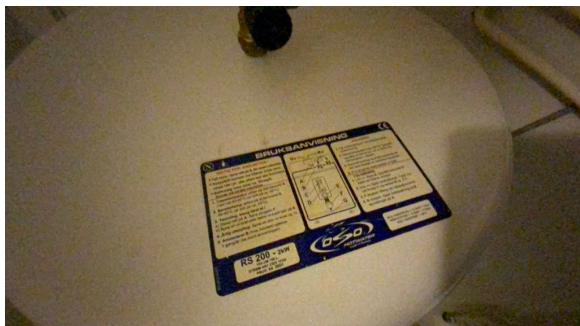
## TG 2 Varmtvannstank

- Det er ikke behov for utbedringstiltak siden tanken fungerer i dag, men ut ifra alder kan skader plutselig oppstå på eldre tanker.
- Det bør etableres tilfredsstillende el-tilkobling etter gjeldende forskrift.

Gjeldende forskrift er etter dagens krav og Norsk standard 3600. Tanke på brannsikkerhet og varmegang i elektrisk kobling.

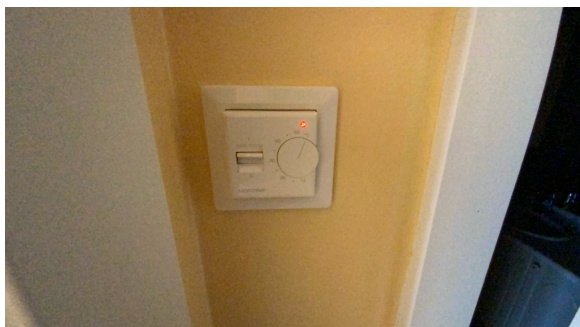
## Andre installasjoner

Varmekabel på bad.

Nærmere undersøkelser av elektriker anbefales med tanke på om det er brudd på varmekabel eller at termostat ikke virker.
