# Tilstandsrapport

Enebolig

Linaaes gate 12, 3970 LANGESUND

Befaringsdato: 16.12.2024

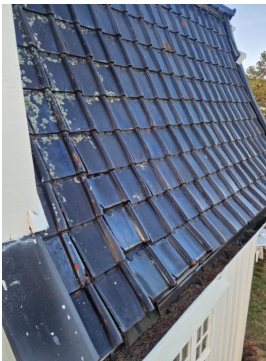
Taktekke, lekter og membran må beregnes skiftet. Taktekke med utgått levetid.

Glasert teglstein fra byggeår.

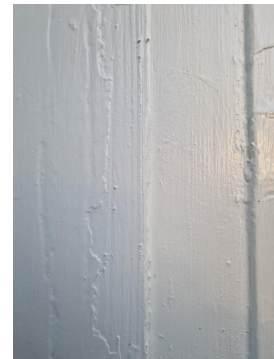
Værslitt fasadepanel

- Lokal utbedring/utskiftning bør utføres.

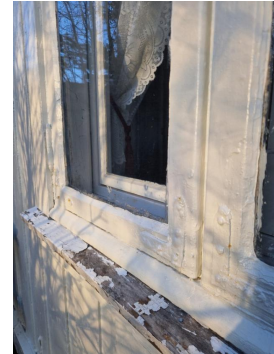
- Det er påvist tegn på innvendig kondensering av enkelte vindusglass.
- Det er påvist vinduer med fukt/råteskader.
- Karmene i vinduer er slitte og det er sprekker i trevirket.

- Det må påregnes noe vedlikehold og at enkelte vinduer må skiftes ut.
- Vinduer med råteskader må erstattes med nye.

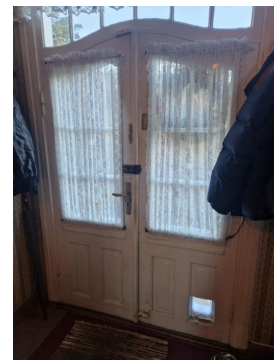
Malt to-fløya entredør fra byggeår med glass. En-fløya dør fra stue til balkong. Rammer og karmen i trevirke. Dører med høy alder og synlig slitasje. TG 2.

- Det er påvist utetthet/åpning mellom dørblad og dørkarm. Dvs. at kaldtrekk kan oppstå.
- Karmene i dører er værslitte utvendig og det er sprekker i trevirket.

- Det må påregnes noe vedlikehold og at enkelte dører må skiftes ut.

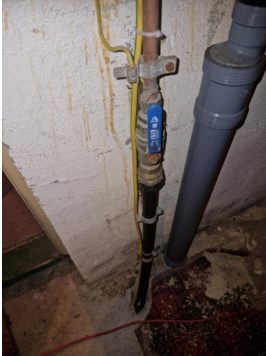
Synlig inntaksledning i PEI til vann. Plast/PVC avløpsrør synlig i kjeller. Ukjent alder, men trolig skiftet de senere år. Ukjent om nett er skiftet helt ut til kommunalt nett. Eventuelt ta kontakt med kommune for dokumentasjon på alder og om nett er skiftet helt ut til kommunalt nett.

PEL inntaksledning. Avløpsrør i plast.
