# Tilstandsrapport

Fritidsbolig

Katterås hyttegrend 129, 4865 ÅMLI

Befaringsdato: 26.06.2025

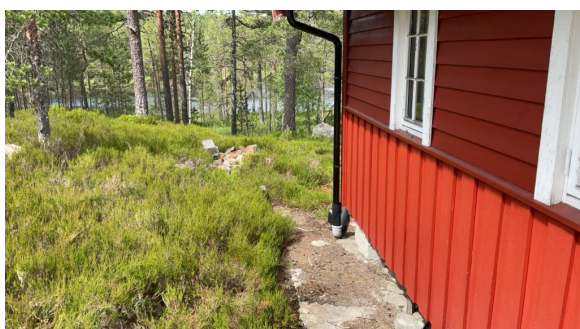
### TG 2 Nedløp og beslag

- Det mangler snøfangere på hele eller deler av taket, men det var ikke krav om dette på byggemeldingstidspunktet.
- Det mangler tilfredsstillende adkomst til pipe for feier.

- Det er ikke krav om utbedring av snøfangere opp til dagens krav.

Feieren kan forlange at det blir montert stigetrinn, men sannsynligvis er dette ikke nødvendig da det er liten helning og ru tekking på taket.

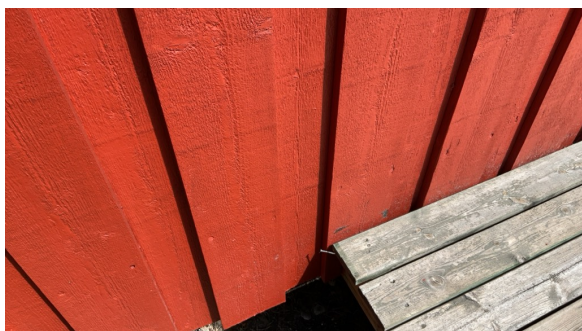
## TG 2 Veggkonstruksjon

- Det er ingen eller liten lufting i nedre kant av kledning mot grunnmur.

Balkong/terrassebord er stedvis plassert nær eller inntil kledningen. Dette kan gi økt fare for fuktinntregning i kledningen og veggen.

- Uten tilstrekkelig lufting bak bordkledningen kan fuktighet som trenger inn bak bordene eller gjennom veggen innenfra ikke tørke opp. Dette skaper ideelle forhold for råtesopp og muggvekst.

Det er ingen tegn til skader på kledningen, derfor er det ikke behov for tiltak utover normalt vedlikehold.

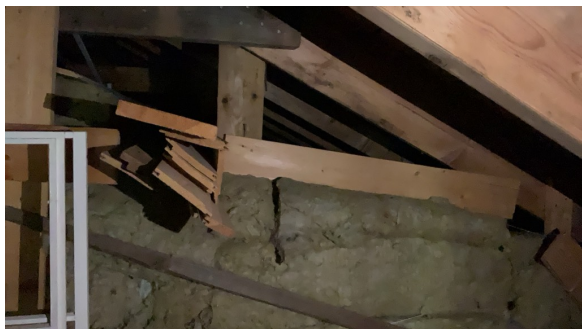
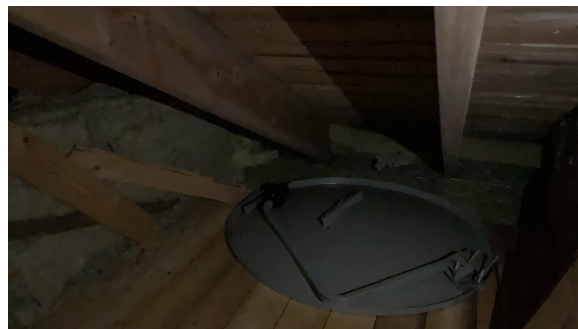
## TG 2 Takkonstruksjon/Loft

- Det er begrenset/dårlig ventilering av takkonstruksjonen.

Luftespaltene må gjenopprettes.

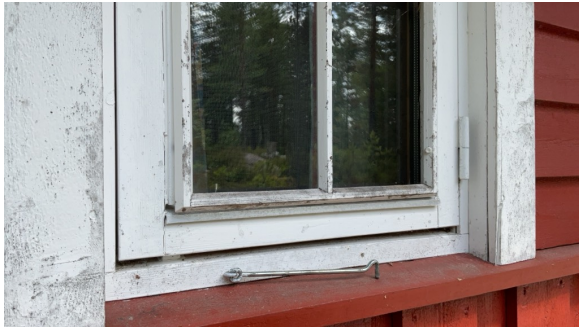
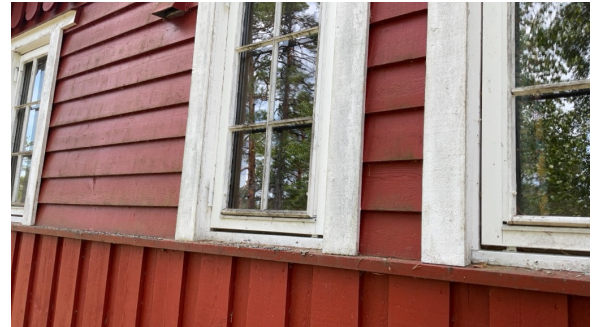
## TG 2 Vinduer

Vinduer med varierende alder. Eldre karmen og rammer er værslitte. Eldre isolerglass har begrenset gjenværende levetid.

På eldre vinduer må det påregnes vedlikehold, samt at enkelte kanskje må skiftes.

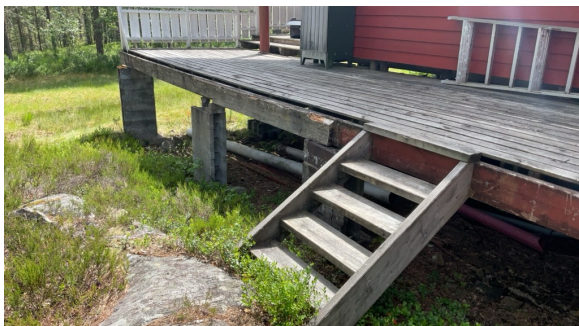
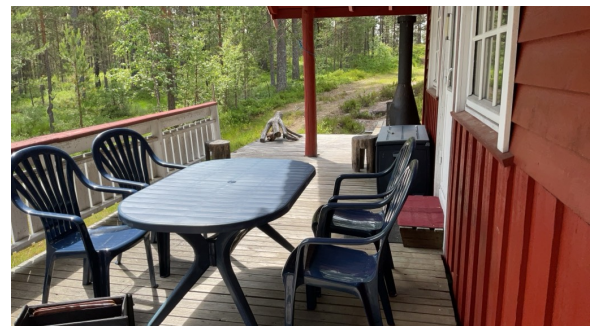
## TG 3 Balkonger, terrasser og rom under balkonger

- Det er ikke montert rekkverk.
- Det er påvist fukt-/råteskader i konstruksjonen.

Dekker og rekkverk med alders- og bruksslitasje. Dekke og rekkverk har skjevheter.

- Rekkverk må monteres for å lukke avviket.
- Råteskadede konstruksjoner må skiftes ut.

Det må påregnes å utbedre, eventuelt lage nye terrasser, helt eller delvis.

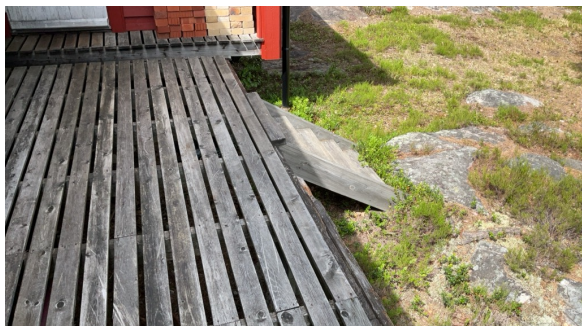
## TG 3 Utvendige trapper

- Det er ikke montert rekkverk.

- Rekkverk må monteres for å lukke avviket.

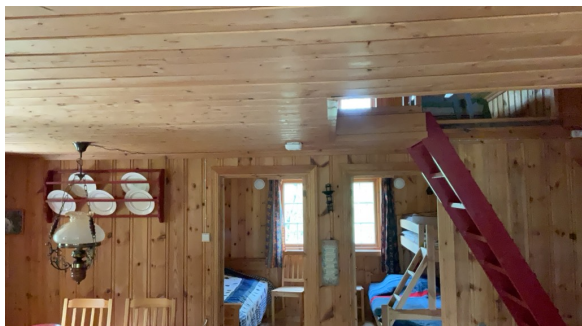
### TG 3 Etasjeskille/gulv mot grunn - 2

- Målt høydeforskjell på over 30 mm gjennom hele rommet. Tilstandsgrad 3 gis med bakgrunn i standardens krav til godkjente måleavvik.

Bjelkelaget er underdimensjonert.

For å lukke avviket må bjelkelaget jekkes opp og forsterkes, ev. skiftes.

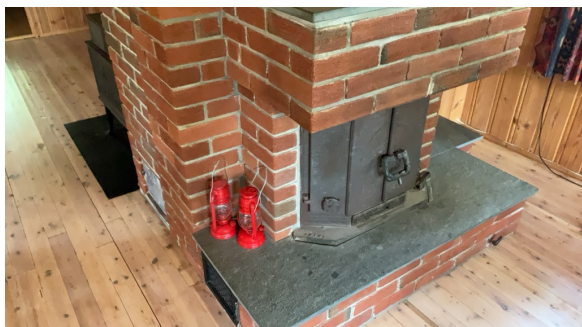
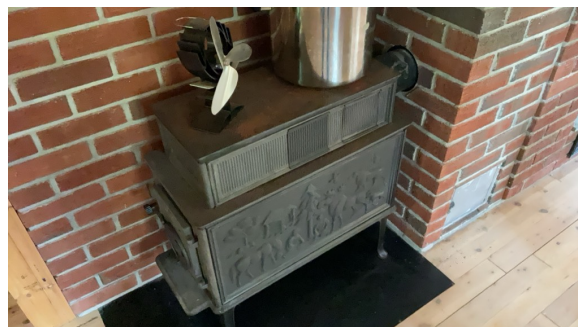
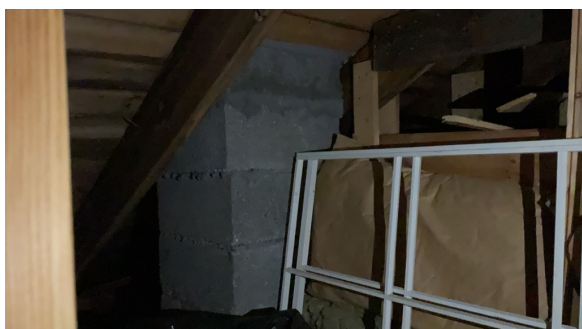
## TG 2 Pipe og ildsted

- Ildfast plate mangler på gulvet under sotluke/feieluke på pipe.

Feieluka er plassert for nær gulvet.

For å lukke avvikt må feieluka plasseres minst 30 cm fra gulvet og det må monteres ildfast plate på gulvet, under luka.

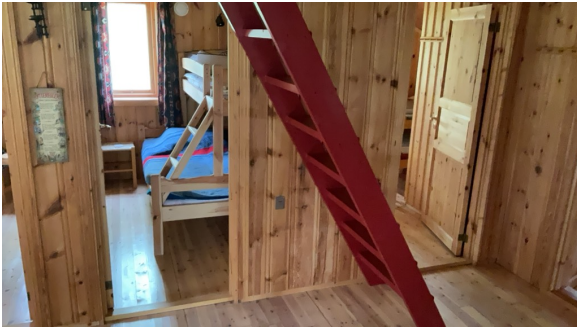
## TG 2 Innvendige trapper

Trappen er smal og bratt, og kan ikke regnes som en trapp mellom boligrom.

Det er ikke behov for tiltak.

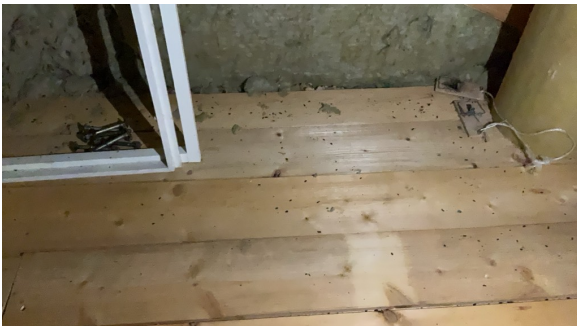
## TG 2 Andre innvendige forhold

Det ble funnet muselort på loftet.

Det bør undersøkes hvor musene kommer inn og tettes der det er nødvendig.

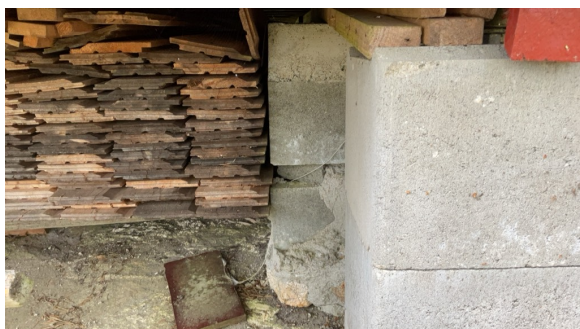
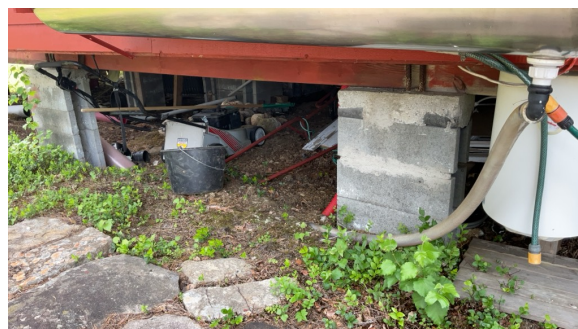
Det er stedvis sprekker i noen av søylene.

Det er ikke behov for tiltak slik det er i dag. Riss og sprekker bør holdes under oppsikt for å se om det er en negativ utvikling.
