# Tilstandsrapport

Mannsverk 36, 5094 BERGEN

Befaringsdato: 30.04.2025

Autorisert foretak: 7-Fjellstakst AS

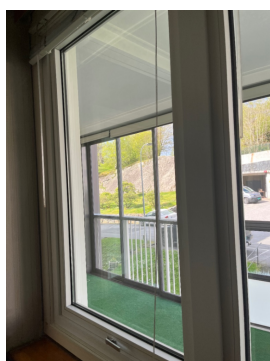
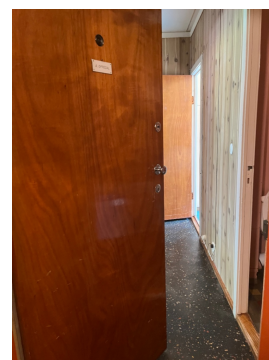
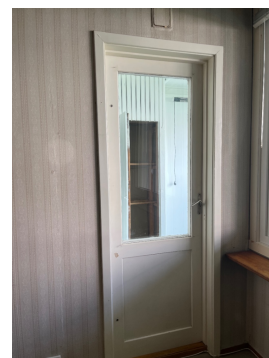
### ! TG 1 Vinduer

Vinduer med isolerglass med ukjent alder.  
Glass, karm, beslag og lukkemekanisme er kontrollert med ok resultat.

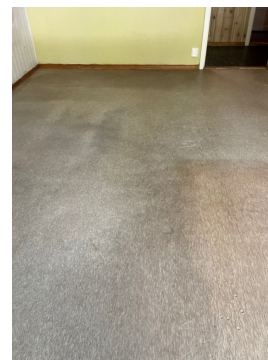
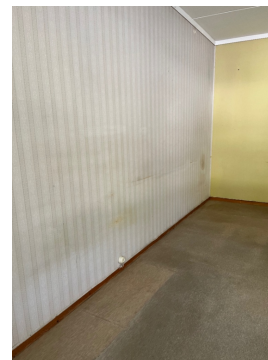
## ! TG 3 Overflater

- Det er stedvis påvist synlige skader på overflater.
- Overflater har en del slitastegrad utover det en kan forvente.

- Overflater må utbedres eller skiftes.

**Kostnadsestimat: 100 000 - 300 000**

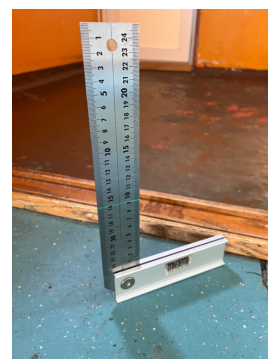
## ! TG 2 Etasjeskille/gulv mot grunn

Etasjeskille i betong fra byggeår er kontrollert for horisontalt avvik målt med laser.

Resultatet tilfredsstillende ikke dagens krav til avvik.

- Det er målt høydeforskjell på mellom 15-30 mm gjennom hele rommet. Tilstandsgrad 2 gis med bakgrunn i standardens krav til godkjente måleavvik.

Fungerer med dette avvik, anbefales avretting ved oppgradering.

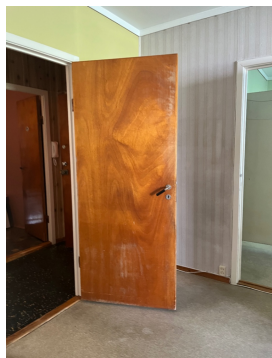
## ! TG 2 Innvendige dører

Innvendige dører er undersøkt for slitasje, skader og åpne/lukke mekanisme.

- Lokal utbedring må påregnes.

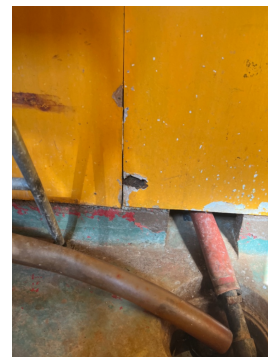
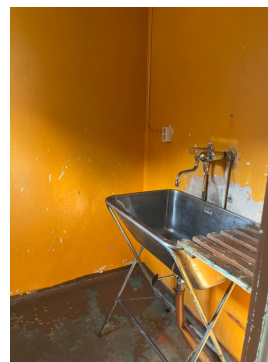
### 2 ETASJE > VASKEROM

- Våtrommet må totalrenoveres. Alle forhold med tettesjikt, våtsone, sluk m.m. må dokumenteres.

**Kostnadsestimat: 50 000 - 100 000**

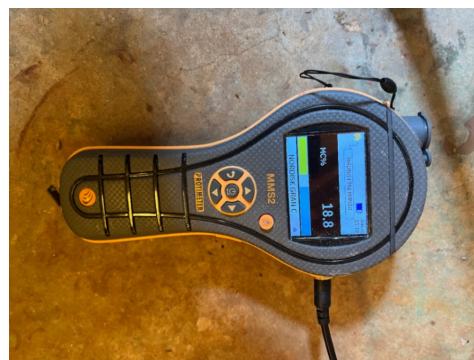
## ! TG 3 Tilliggende konstruksjoner våtrom

Det er foretatt fuktmåling flere steder i våtsonen med noe forhøyede verdier.

- Hulltaking er ikke foretatt da det allerede er påvist andre avvik i våtsonen.
- Ved andre fuktundersøkelser enn hulltaking, er det påvist indikasjoner på fuktskader.

- Det må foretas tiltak for å lukke avviket.

Må utredes nærmere ved oppgradering, estimat gjelder dette

**Kostnadsestimat: 10 000 - 50 000**

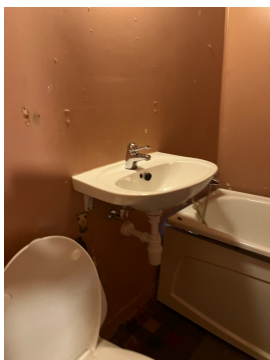
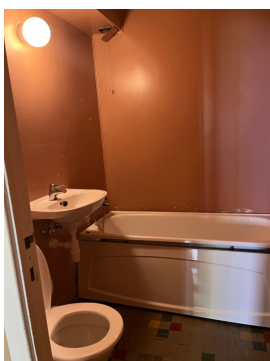
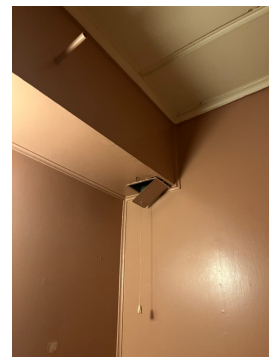
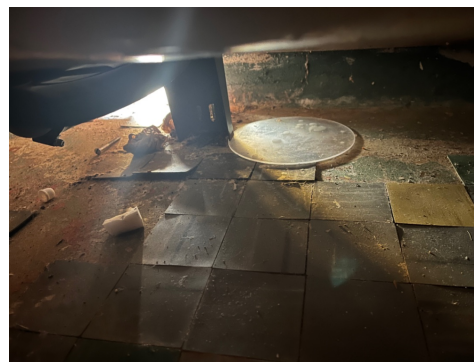
### ! TG 3 Generell

Synlige skader og generell teknisk stand medfører at det må påregnes snarlig oppgradering.

Det anbefales begrenset bruk frem til oppgradering besluttet.

**Kostnadsestimat: 100 000 - 300 000**

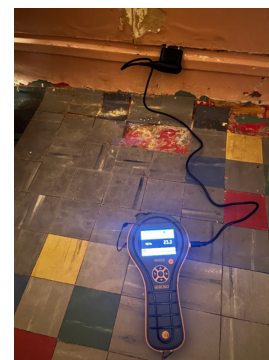
### ! TG 3 Tilliggende konstruksjoner våtrom

Det er ikke foretatt hulltaking da skade er påvist på annen måte.

- Hulltaking er ikke foretatt da det allerede er påvist andre avvik i våtsonen.
- Ved andre fuktundersøkelser enn hulltaking, er det påvist indikasjoner på fuktskader.

- Det må foretas tiltak for å lukke avviket.

Utredes nærmere ved oppgradering av bad og vaskerom, estimat gjelder dette

**Kostnadsestimat: 10 000 - 50 000**

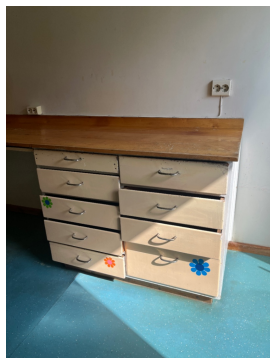
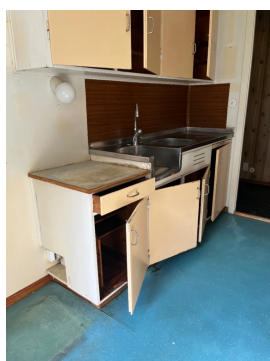
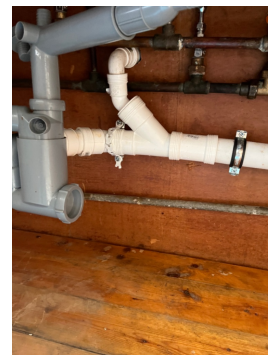
Eldre innredning med synlige skader.

- Det er påvist at overflater/kjøkkeninnredning har omfattende skader.
- Det er ved bruk av fuktindikator rundt utsatte hvitevarer påvist indikasjoner på fuktighet.

- Det må foretas full utskiftning av overflater/innredning.

Kostnadsestimat: 100 000 - 300 000

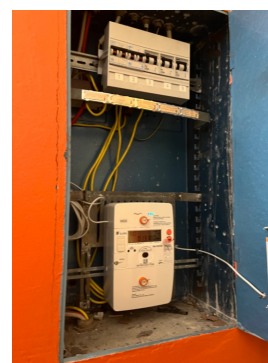
8. Er det tegn til at det har vært termiske skader (tegn på varmgang) på kabler, brytere, downlights, stikkontakter og elektrisk utstyr? Sjøkk samtidig tilstanden på elektrisk tilkobling av varmtvannsbereider, jmfør eget punkt under varmtvannstank  
**Nei**
9. Er der synlig defekter på kabler eller er disse ikke tilstrekkelig festet?  
**Ja**

11. Finnes det kursfortegnelse, og er den i samsvar med antall sikringer?  
**Ja**
12. Foreta en helhetsvurdering av det elektriske anlegget, dets alder, allmenne tilstand og fare for liv og helse. Bør det elektriske anlegget ha en utvidet el-kontroll?  
**Ja Anleggets alder, manglende dokumentasjon og avvik medfører anbefaling om uavhengig kontroll på anlegget i sin helhet. Estimert gjelder dette.**

**Kostnadsestimat: 10 000 - 50 000**
